Siergiej Bałakin

Niszczyciele projektu 7 i 7U

część I

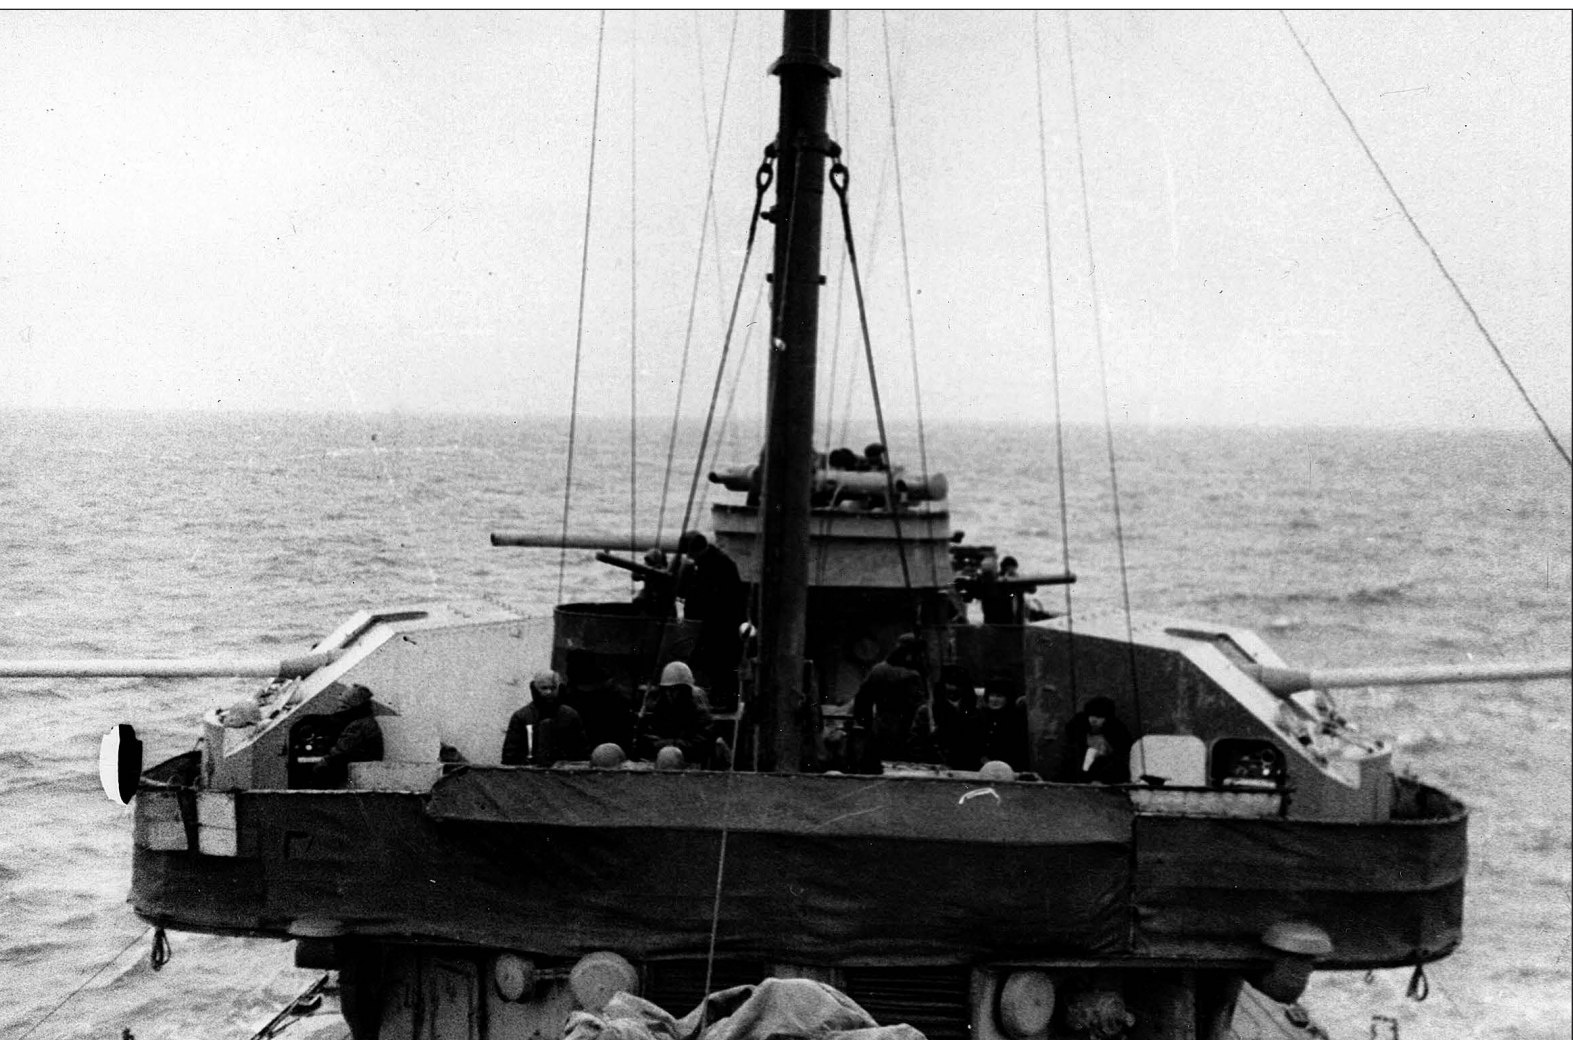
Działa kal. 76 mm 34-K na niszczycielu *Sokrushielnyj*, 1942 roku. Na nadbudówce rufowej widoczne sprzężone podwójnie wkm-y kal. 12,7 mm Colt-Browning.

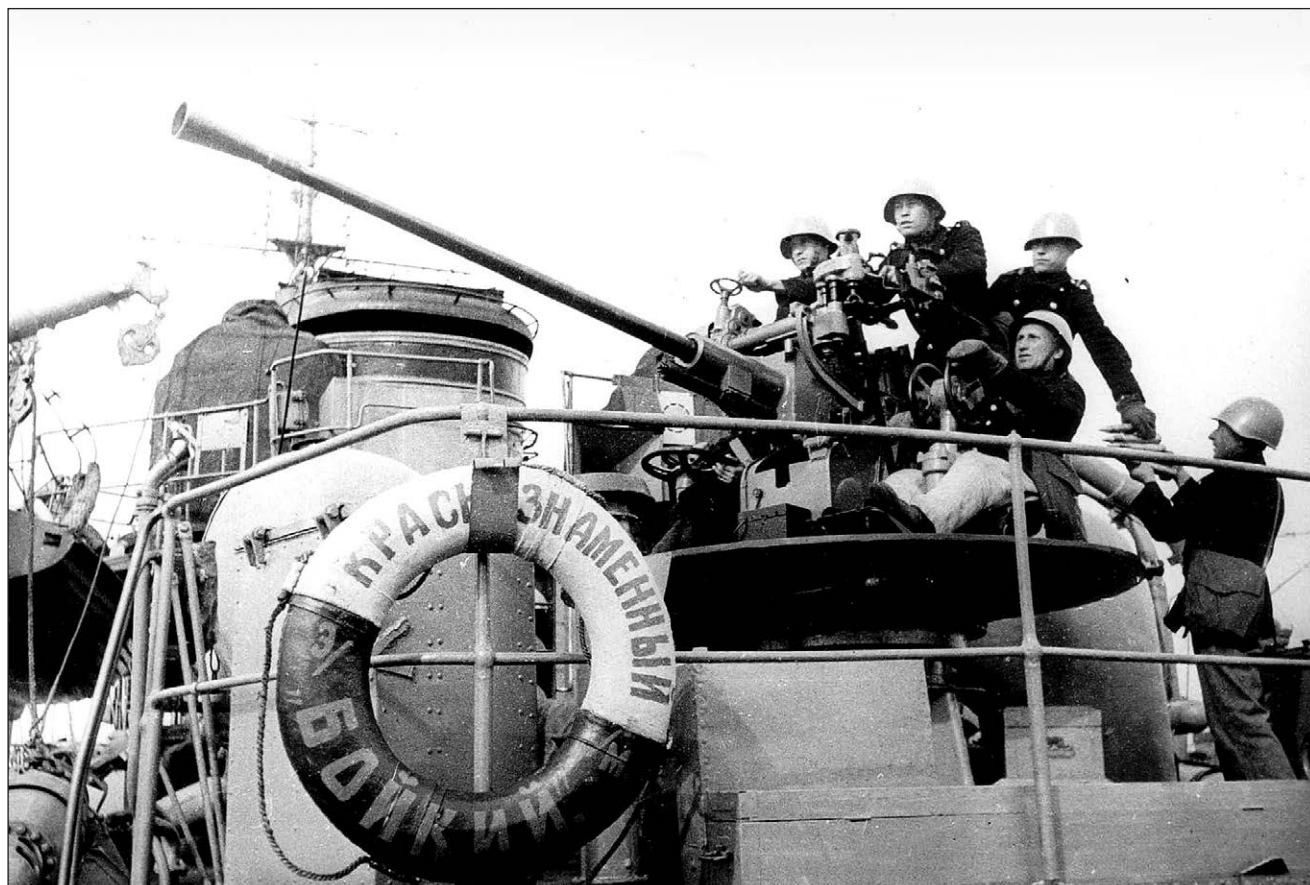
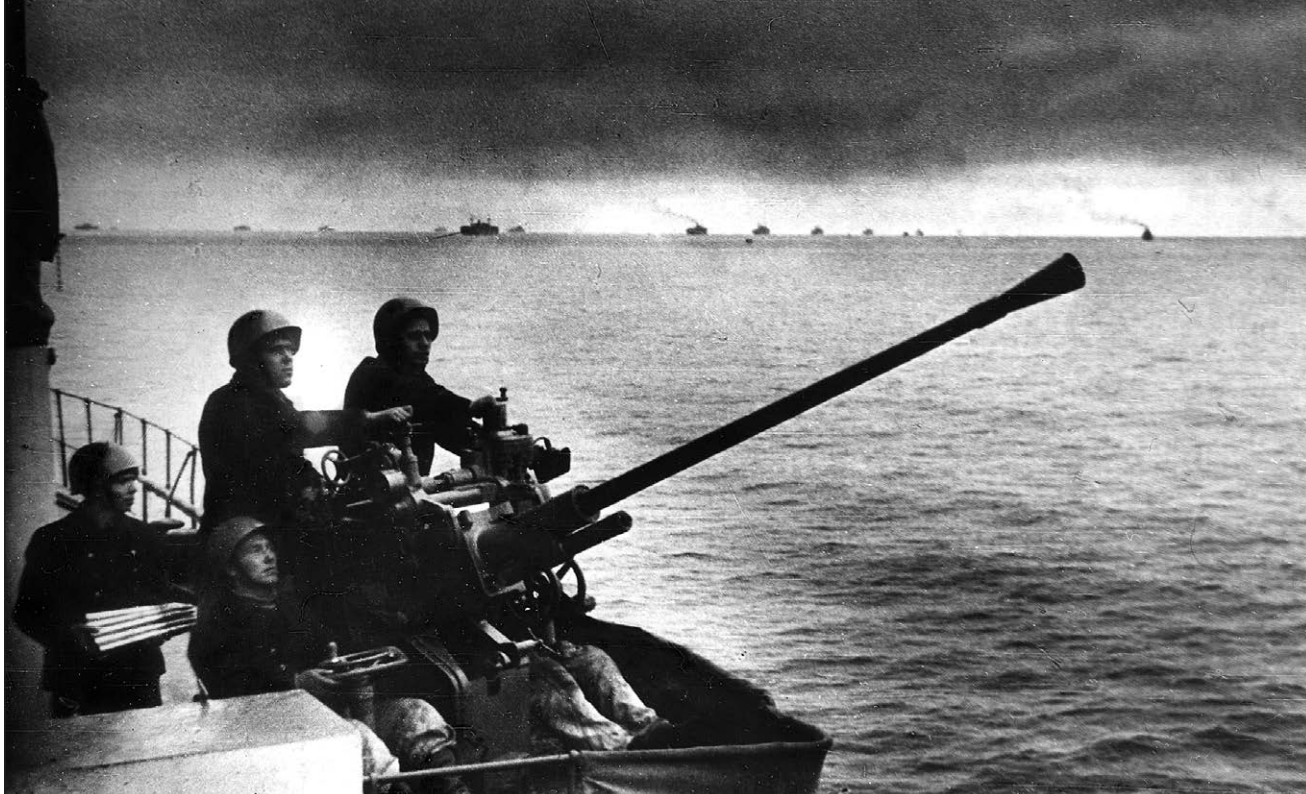
Automatyczne działo kal. 37 mm 70-K jednego z niszczycieli Floty Północnej 1942 rok.

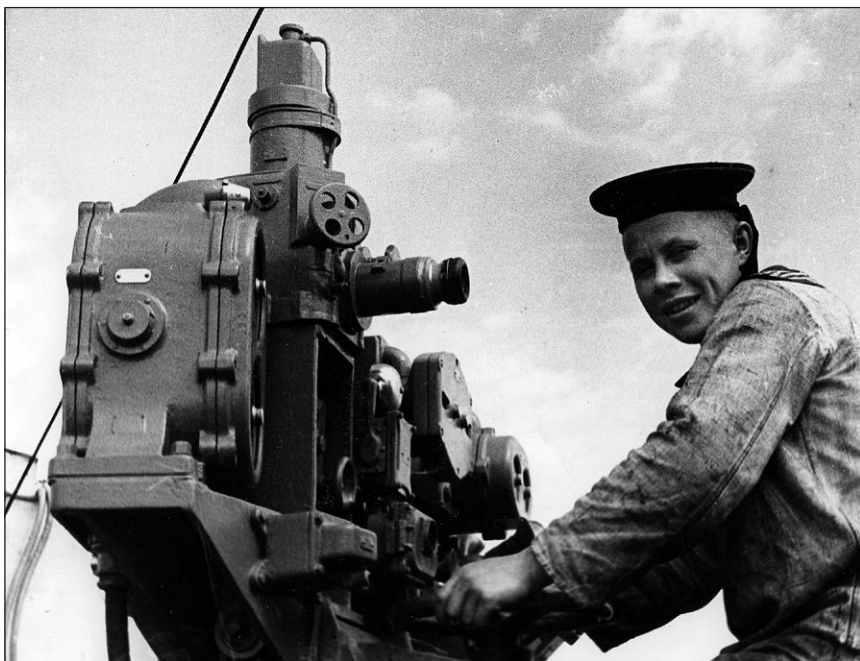
Stanowisko kierowania ogniem wyrzutni torpedowej 59-Ju niszczyciela *Razumnyj*. Za nim celowniczy 2 wyrzutni torpedowej *Tutulmin*. Fot. zbiory Siergieja Bałakina

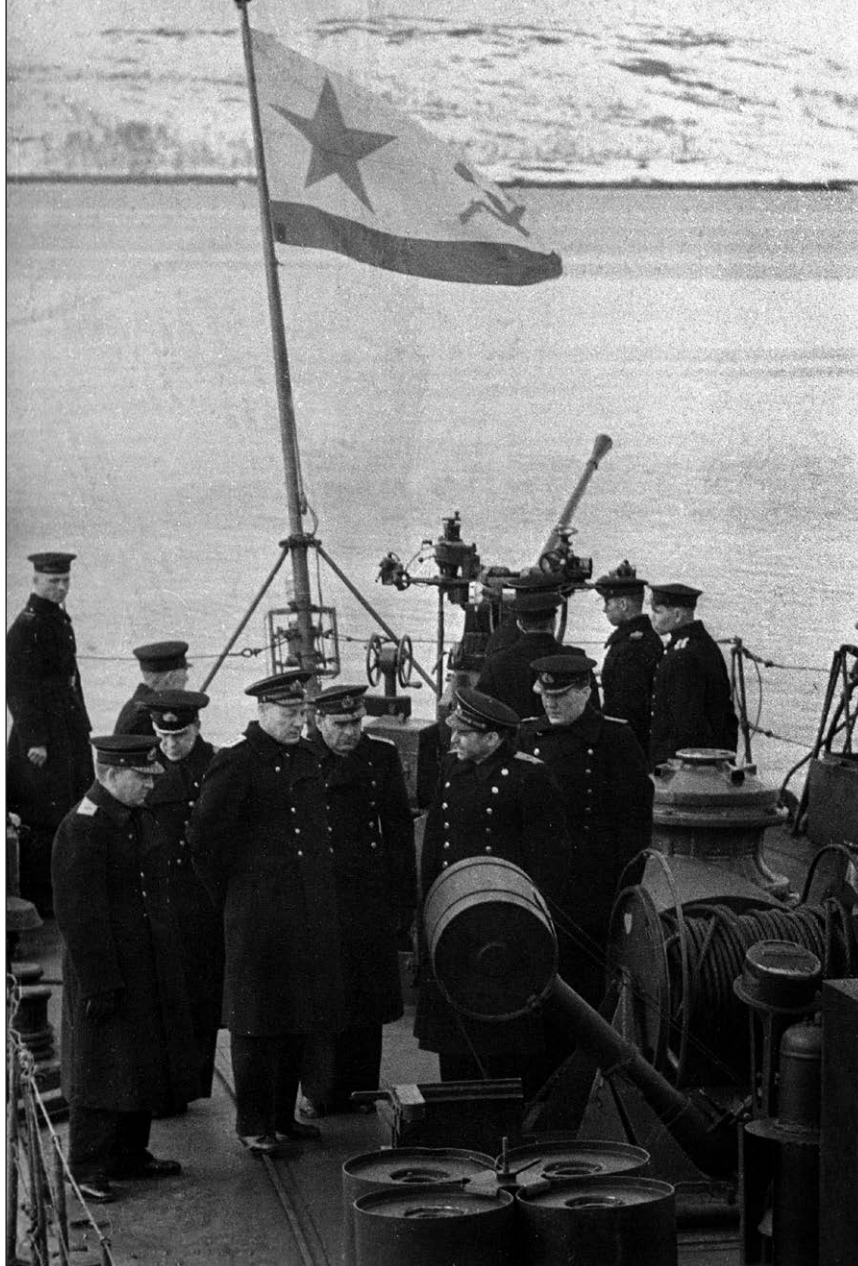
Ludowy Komisarz Marynarki Wojennej ZSRR adm. N.G. Kuzniecowa (w pierwszym rzędzie trzeci od lewej) i dowódca Floty Północnej wadm. A.G. Gołowko oglądają miotacz bomb głębinowych BMB-1 na niszczycielu *Gromkij*, 1943 rok. Fot. R. Diamant

stych „siódmkach” składał się z 25 sztuk – 10 dużych B-1 i 15 małych M-1, na „siódmkach-U” – był nieco większy (10 B-1 i 20 M-1). Później stan ten został zwiększony do 40 B-1 i 27 M-1 (na *Groznyj* w roku 1944). Zrzutnie bomb można było stosować jedynie przy stanie morza do 3° - przy bardziej burzliwej pogodzie pokład rufowy niszczycieli silnie zawisał nad wodą. Już w trakcie wojny na wszystkich okrętach zamontowano po 2 miotacze bomb głębinowych BMB-1 mogące wystrzeliwać bomby B-1 na dystans do 110 m.

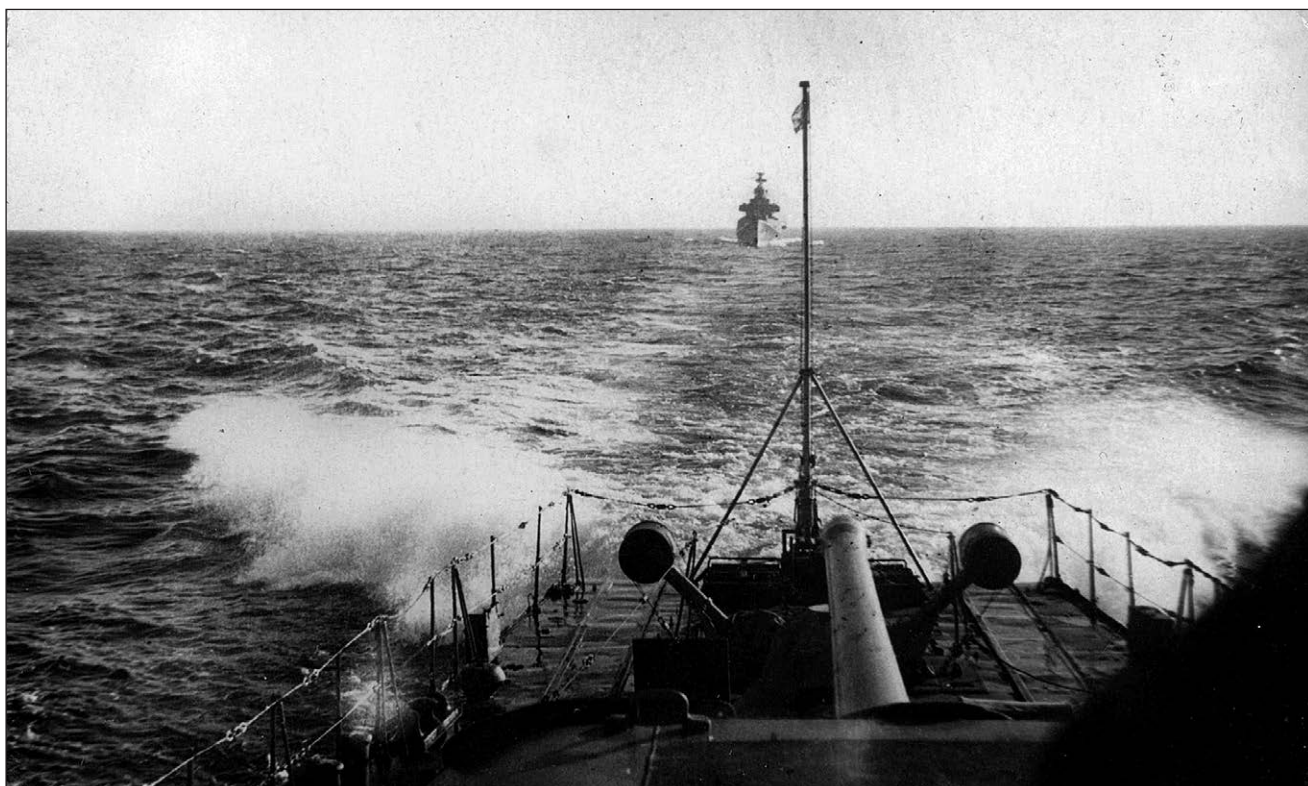
Widok na rufę niszczyciela *Stawnyj*. Dobrze widoczne miotacze bomb głębinowych BMB-1. Fotografia powojenna, gdyż za rufą widoczny niszczyciel proj. 56. Fot. A. Caplin

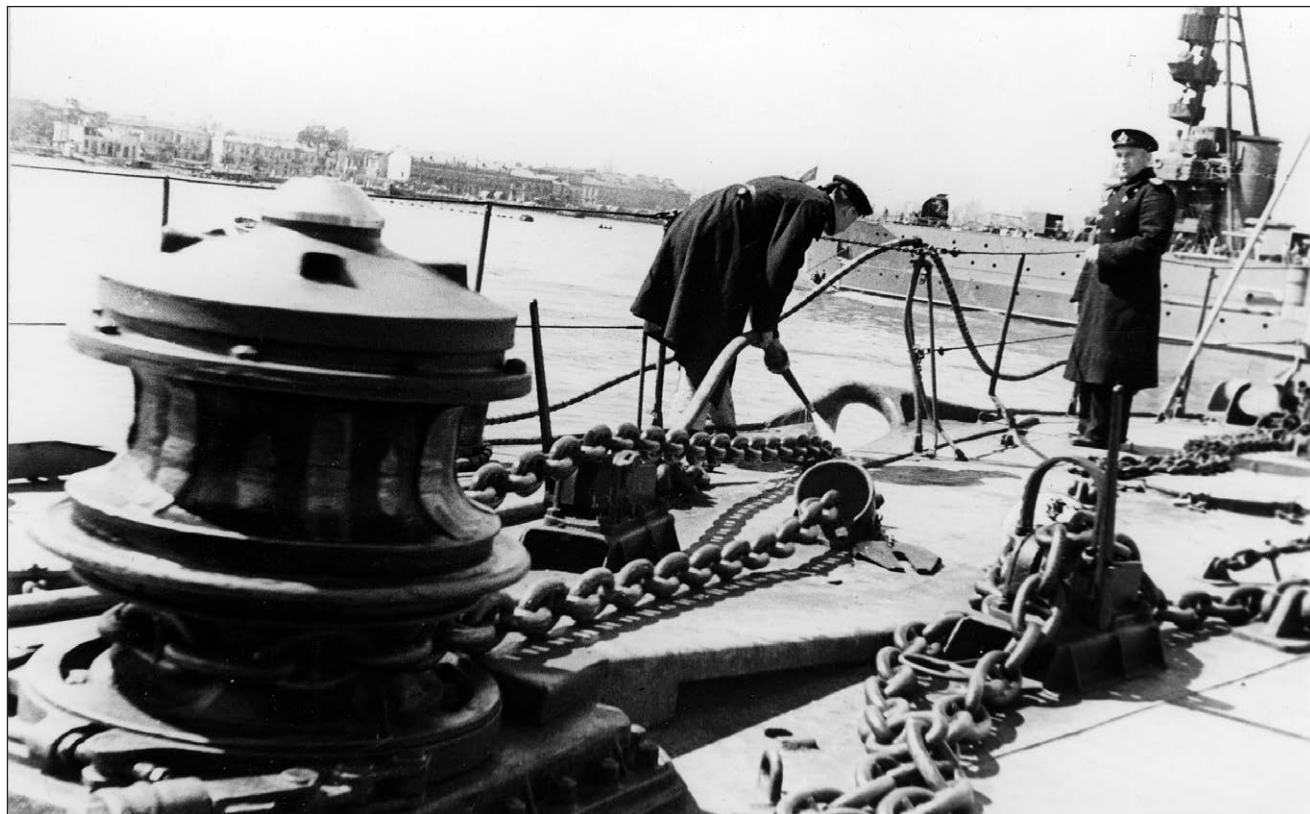
Wciągarka kotwiczna niszczyciela *Soobrazitielnyj*. Fotografia wykonana w Poti w kwietniu 1943 roku.

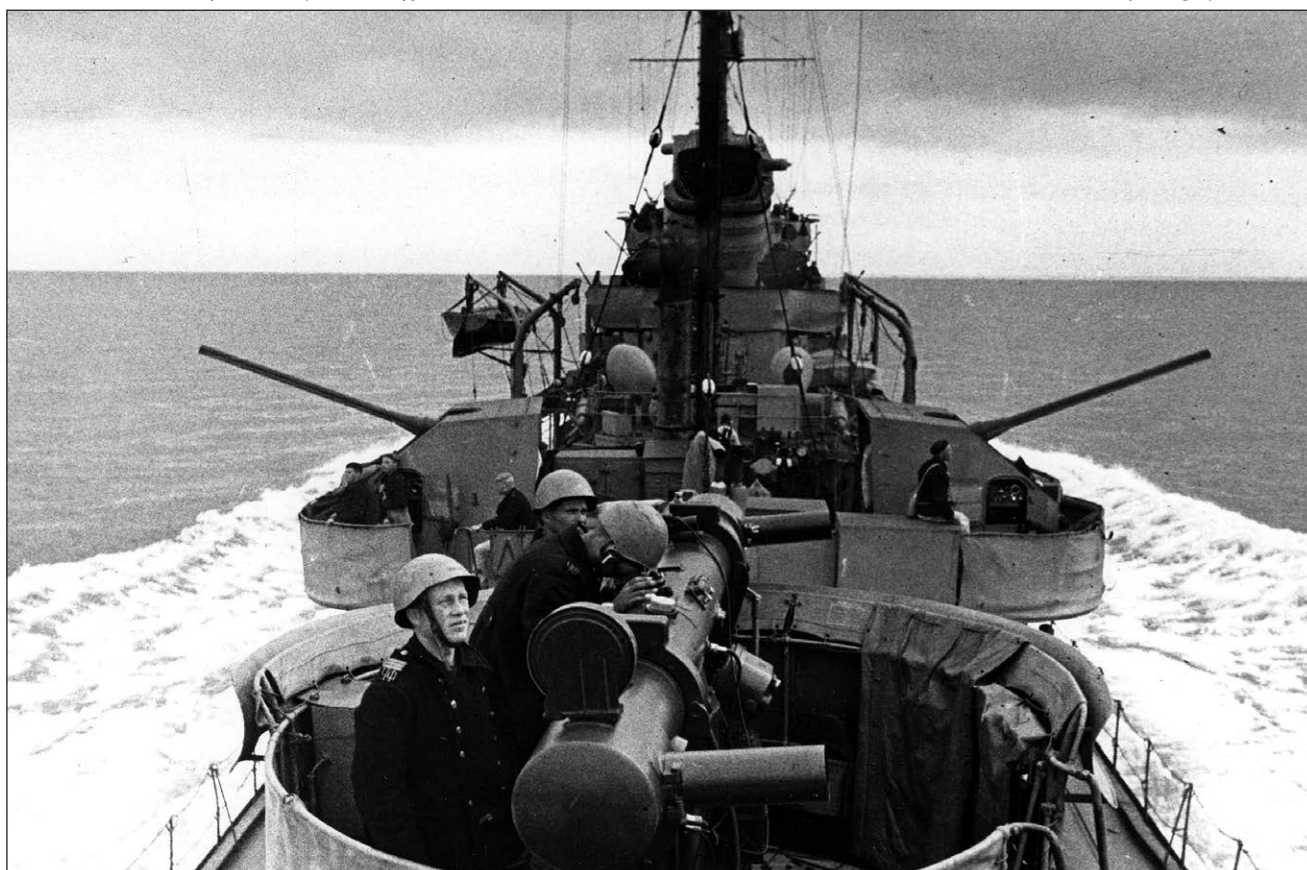
Dalmierz DM-3 niszczyciela *Biesposzczadnyj*, 1943 rok.

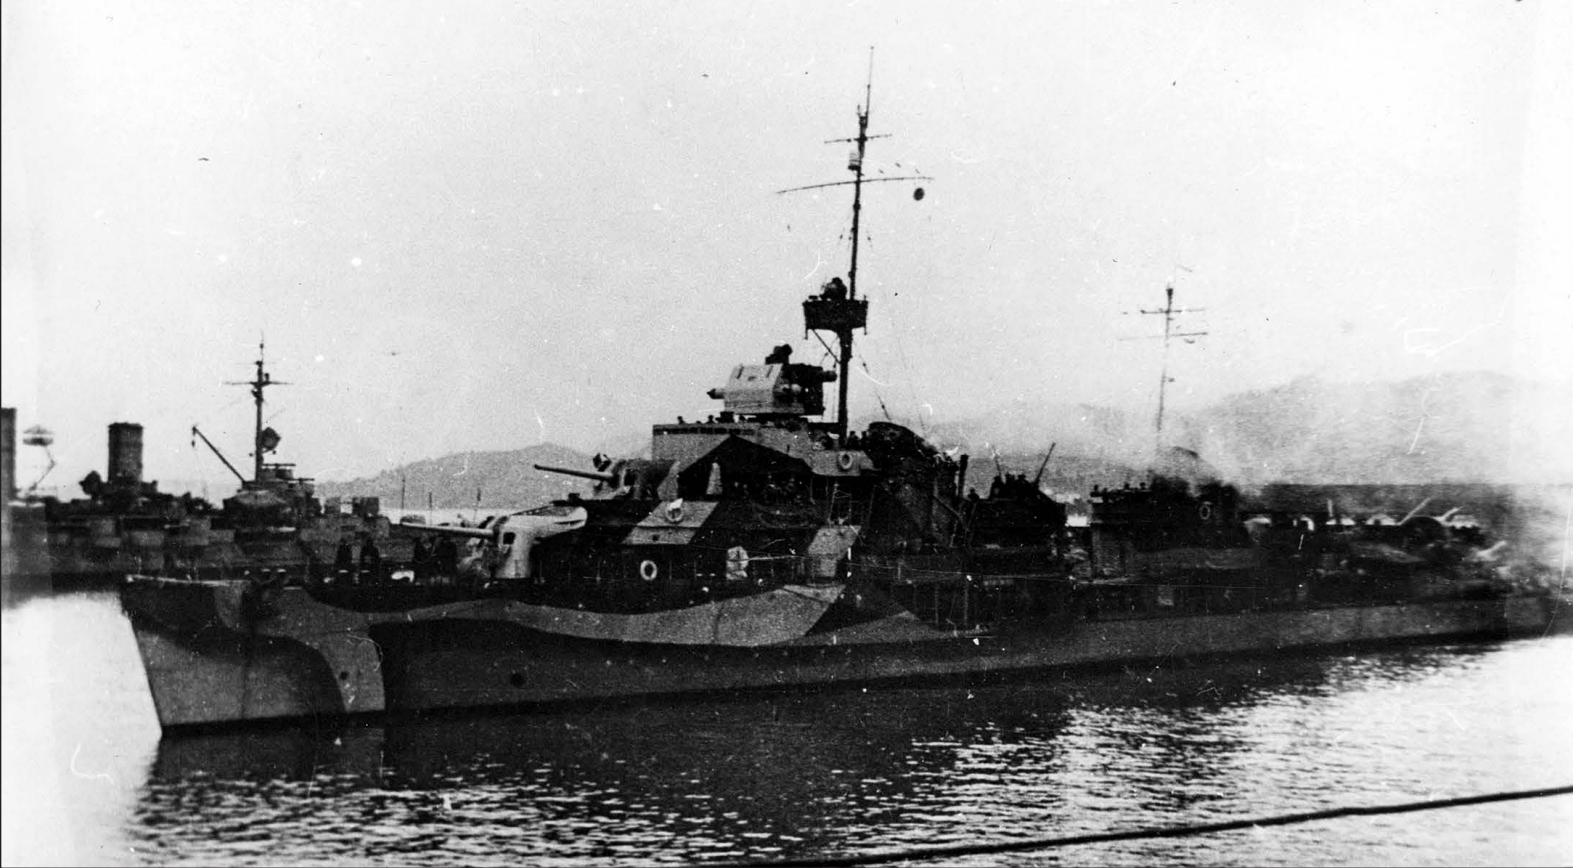
Na Morzu Czarnym niszczyciele *Bodryj* i *Soobrazitelnyj* otrzymały niezwykle malowanie maskujące – z płynnym przejściem od odcienia ciemnego do jasnego. Na fotografii – *Soobrazitelnyj* w 1943 roku.
Fot. zbiory Witalija Kostriczenki

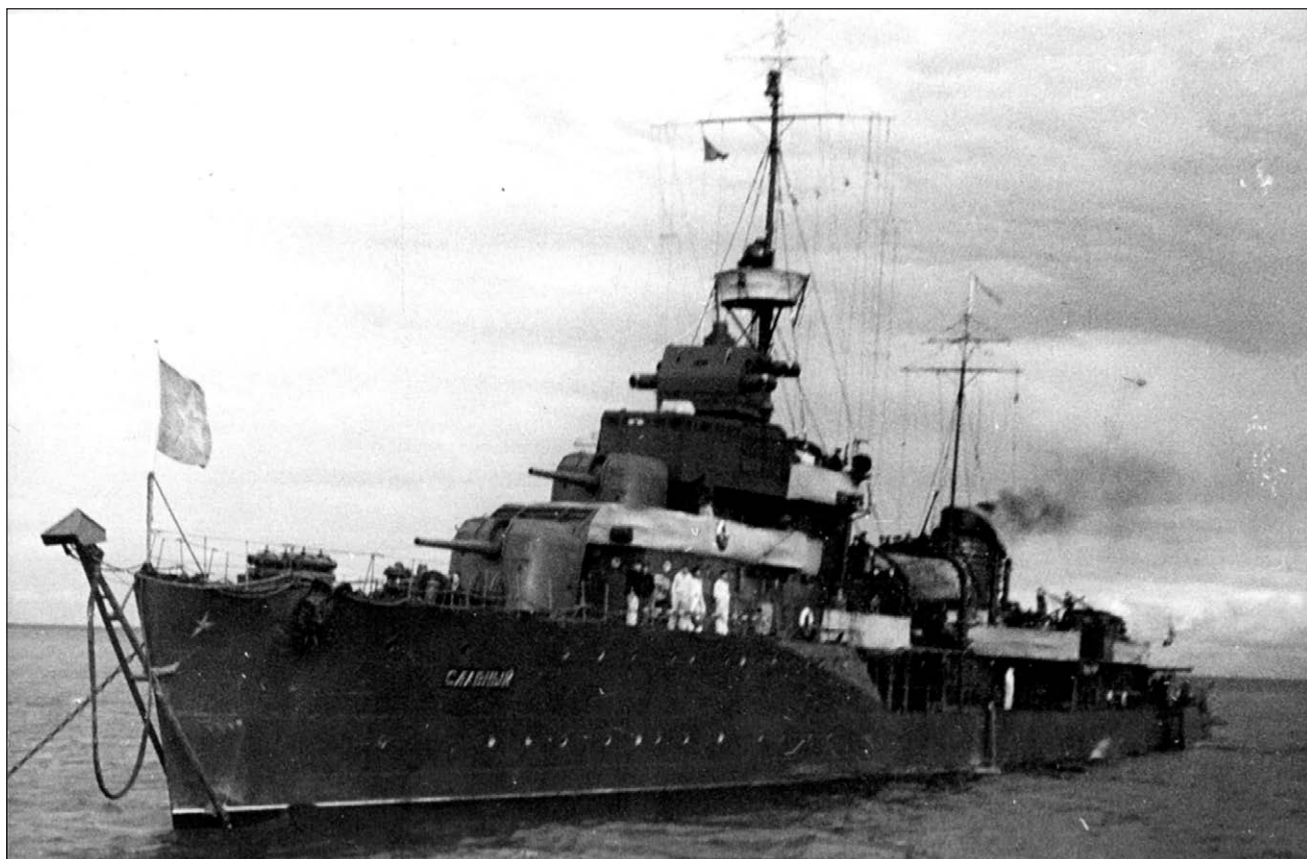
Sławnyj wyposażony w parawany spisalne, lata 1945-1946.

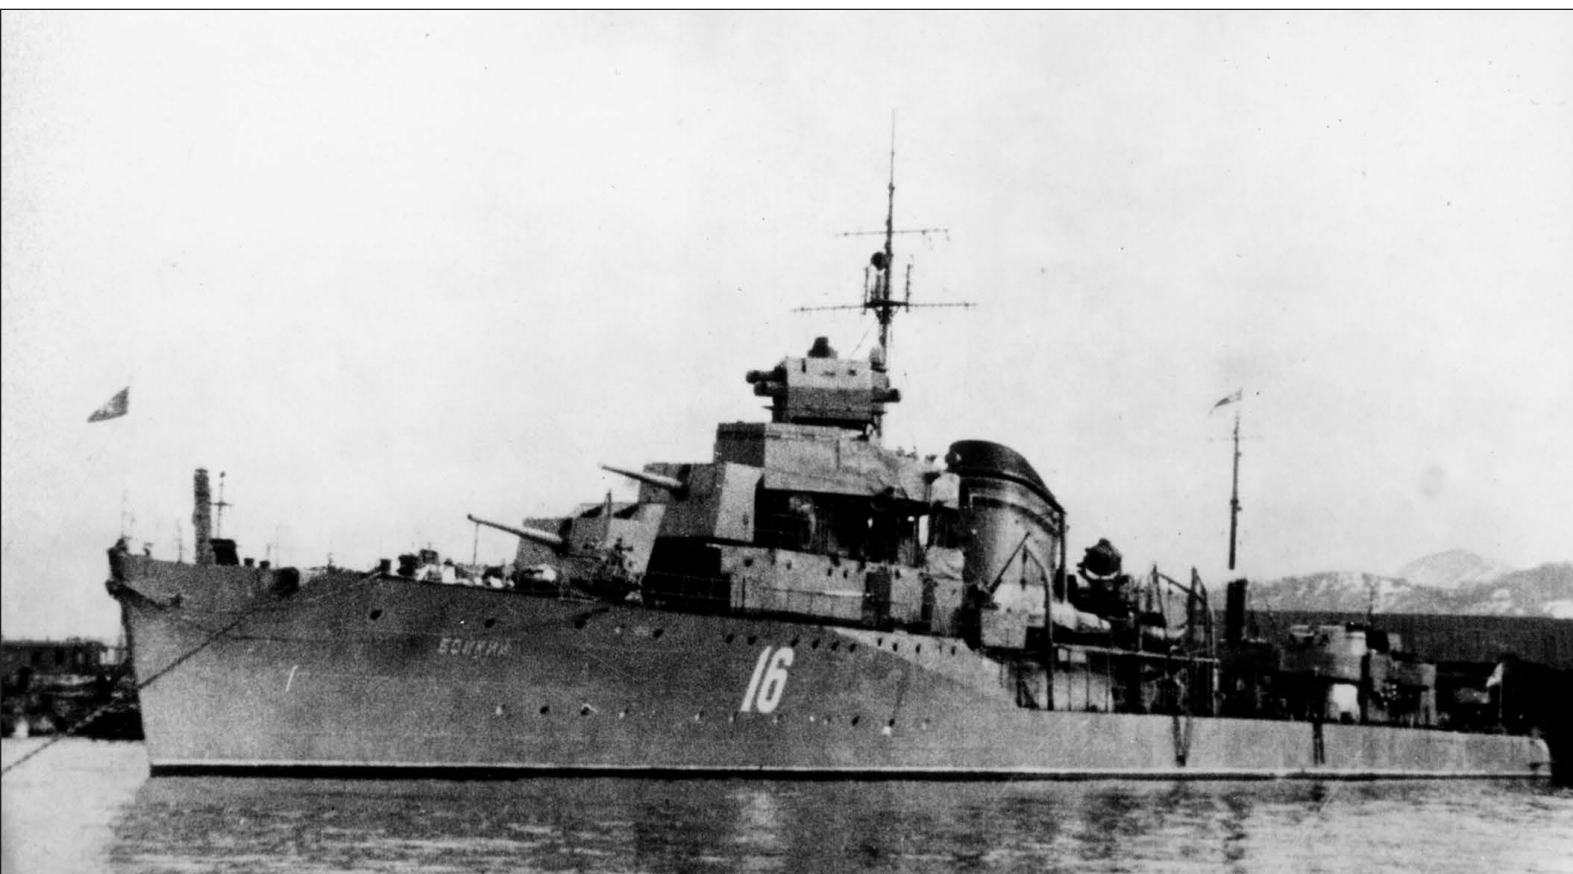
Bojkij w latach 1943-1944. Zwraca uwagę niezwykle umieszczenie uzupełniającego automatycznego działka kal. 37 mm 70-K – na pokładzie dziobówki na lewej burcie, przed dziobowym działem kal. 130 mm.
Fot. zbiory Siergieja Bałakina

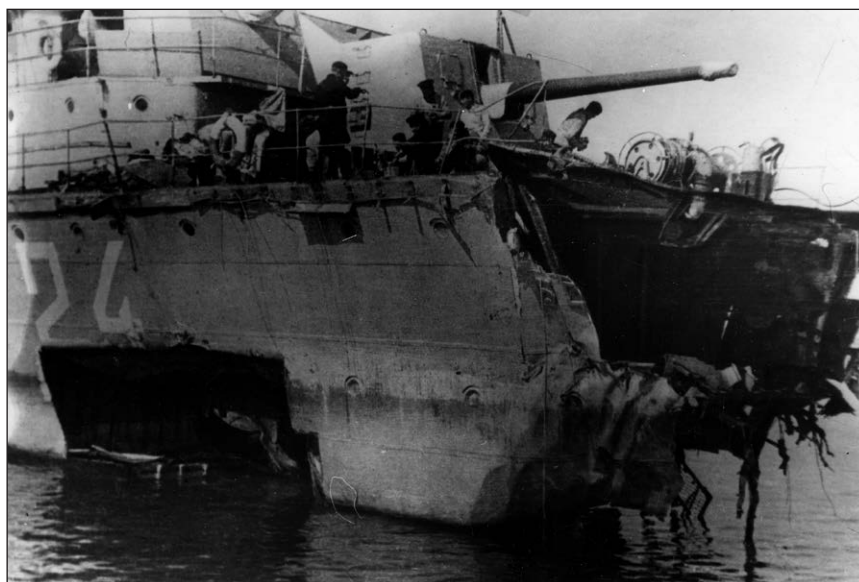
Uszkodzony Biesposzczadnyj bezpośrednio po przybyciu do Sewastopola.

13 lipca czasie wychodzenia z Sewastopola niszczyciel wskutek naporu wiatru i prądów morskich wyszedł z toru wodnego i osiadł na mieliźnie. Choć uszkodzenia okazały się drobne (pocięte łopatki śruby napędowej), dowódca jednostki kpt. III rangi (pol. kmdr ppor.) P. W. Głazowski został

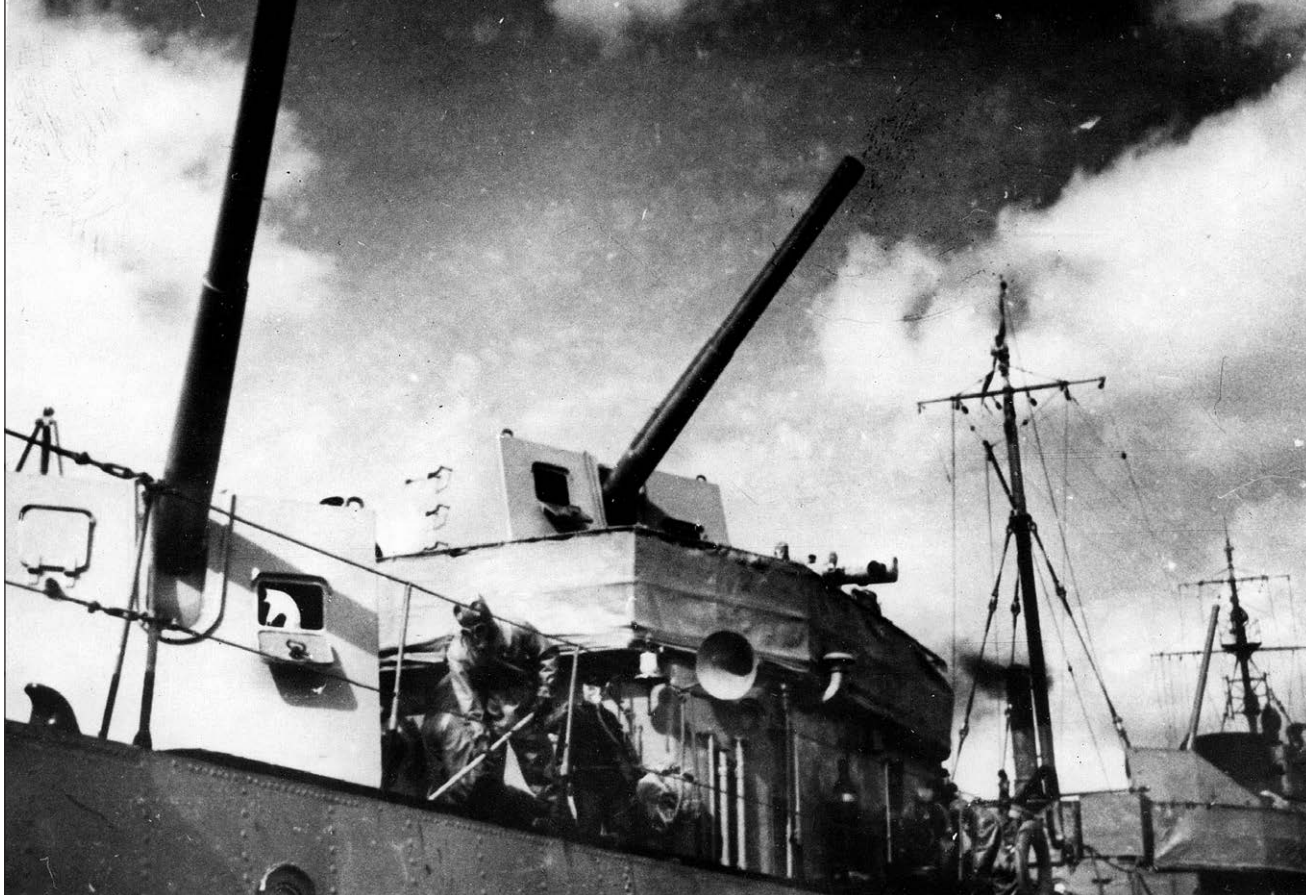
Niszczyciel *Bieuzpriecnyj*, lata 1941-1942, widok na rufowe działa artylerii głównej.

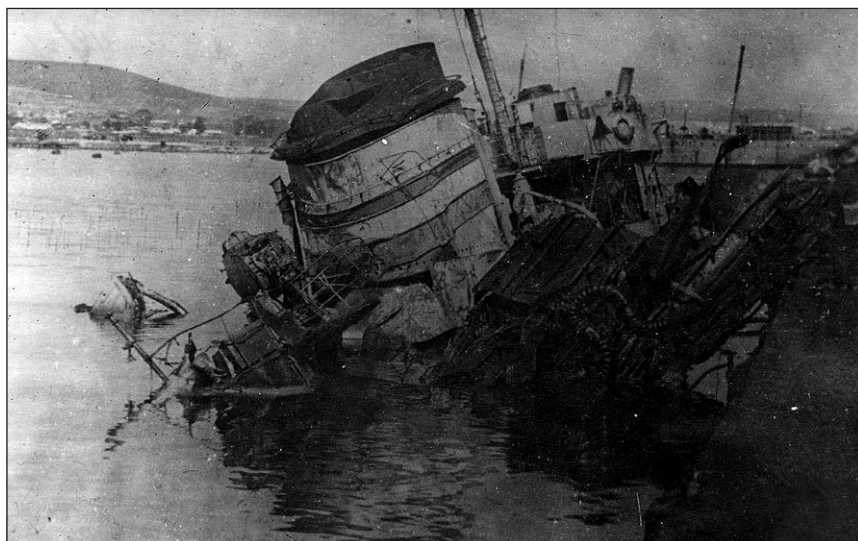
Zatopiony Bditielnyj w Noworosyjsku, 1942 rok.

Był to ostatni rejs *Bditielnyj*. 2 lipca 1942 roku niszczyciel stał w Noworosyjsku przy Leśnym Nabrzeżu, przygotowując się do przeprowadzenia do Poti znajdującego się obok uszkodzonego lidera *Taszkient*. O godz. 11:20 bazę w Noworosyjsku zaatakowały niespodziewanie liczne nieprzyjacielskie bombowce (prawdopodobnie 64 bombowce Junkers Ju-88 z 1/ KG-76 i półtora dziesiątki myśliwców Me-109). Łącznie Niemcy zrzucili około 170 bomb. Mniej więcej około godz. 11:25 jedna z bomb wagomiaru 500 kg trafiła *Bditielnyj* w rejon przedziału maszynowego Nr 1, przebiła na wylot kadłub i eksplodowała pod dnem. Od eksplozji zapalił się mazut, a o godz. 11:35 od pożaru eksplodowały głowice bojowe 2 torped, znajdujących się w dziobowej wyrzutni. Okręt przełamał się na dwie części. Później nastąpił wybuch w rurowej komorze amunicyjnej, *Bditielnyj* w ciągu kilku minut osiadł na dnie.

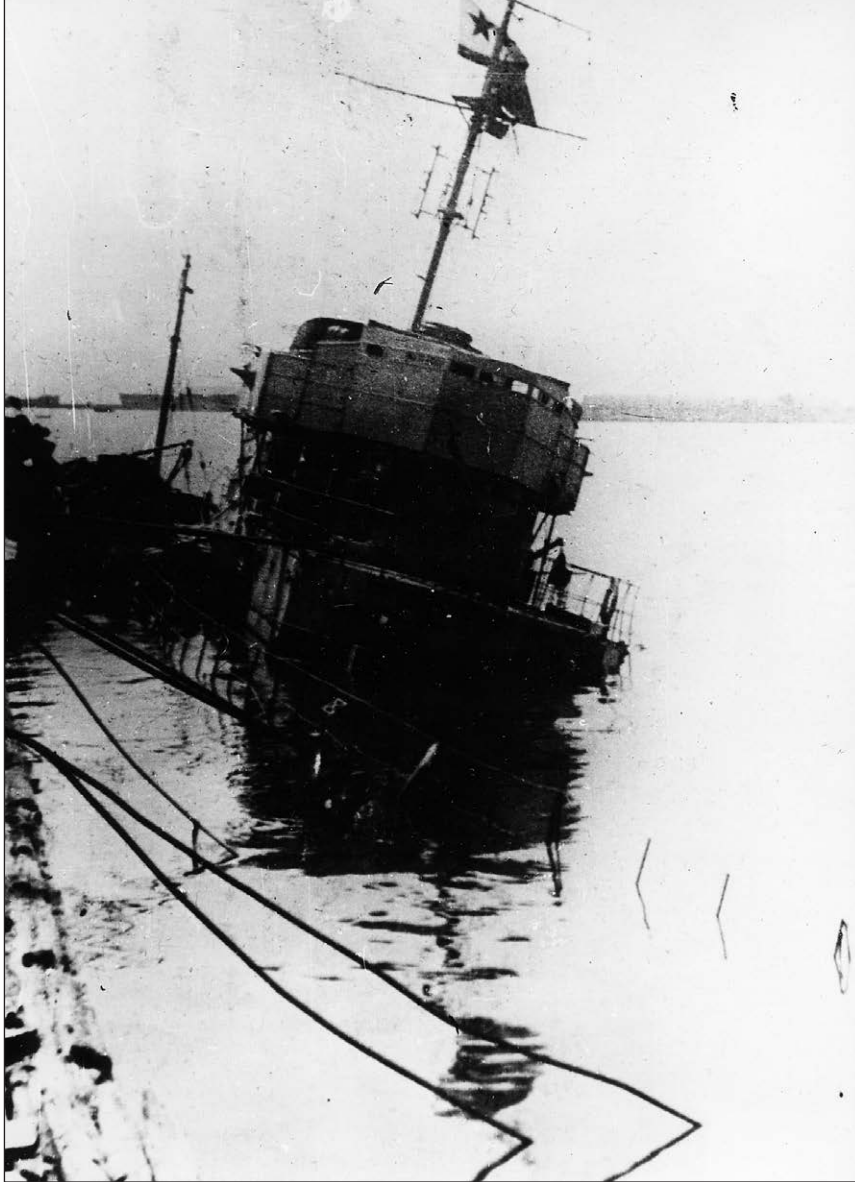
Zatopiony Bditelnyj. Z okrętu zdjęto artylerię i KDP, 1942 rok.

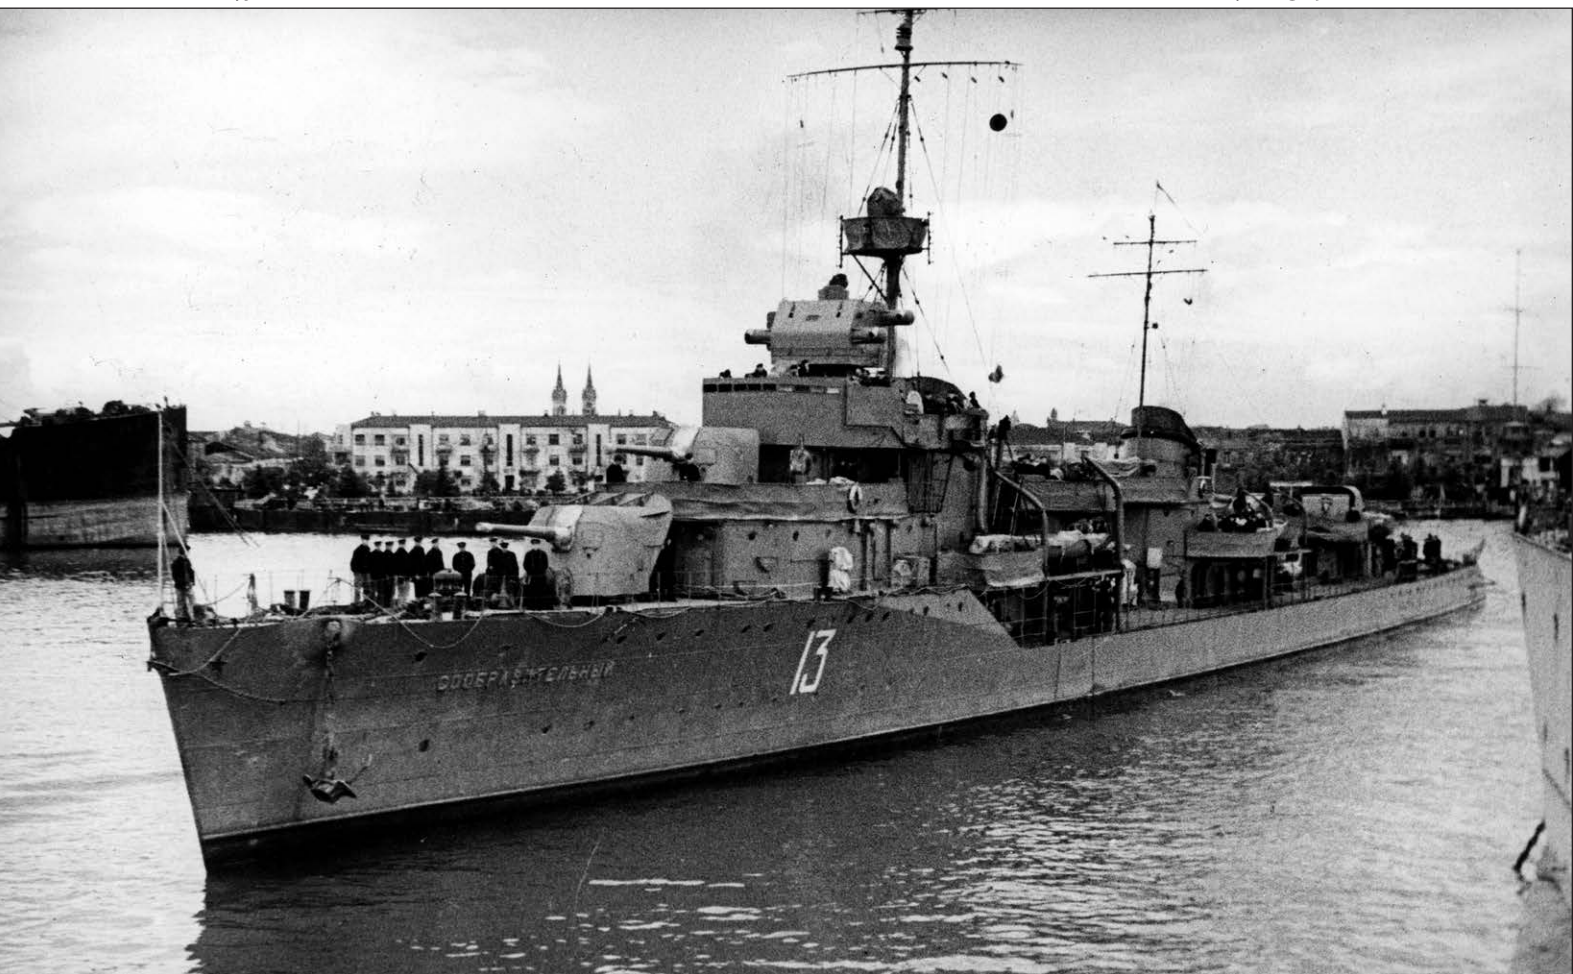
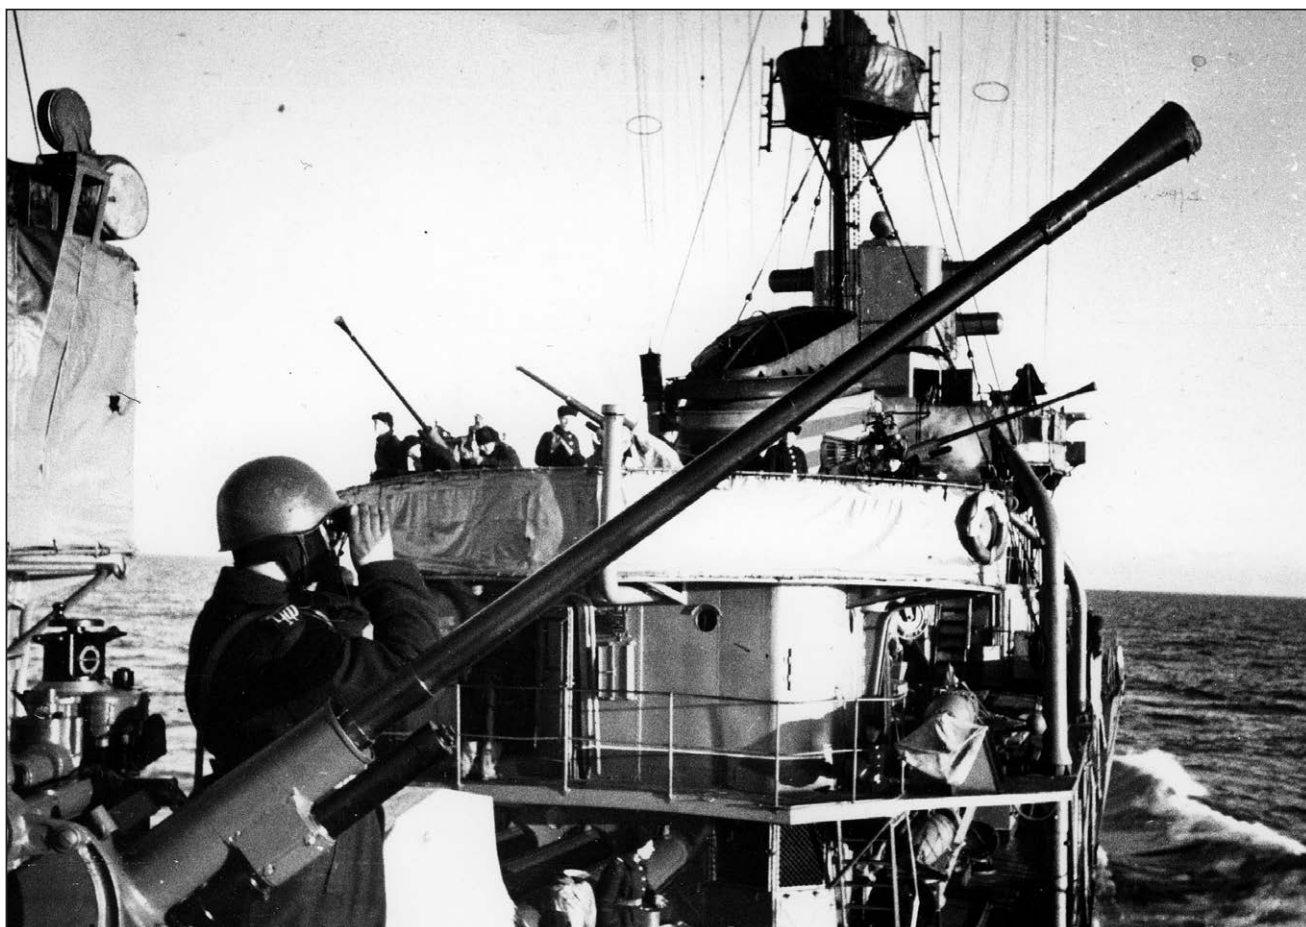
Soobrazitelnyj na morzu, początek 1943 roku. Na górnej fotografii dobrze widoczne mieszane uzbrojenie przeciwlotnicze zainstalowane na platformie za pierwszym kominem: 2 automatyczne działa kal. 37 mm 70-K i 1 półautomatyczne działo kal. 45 mm 21-K. Fot. RGAKFD
