Pancernik wielkich nadziei – historia CSS „Virginia” część II

Pierwszy bój pancerników

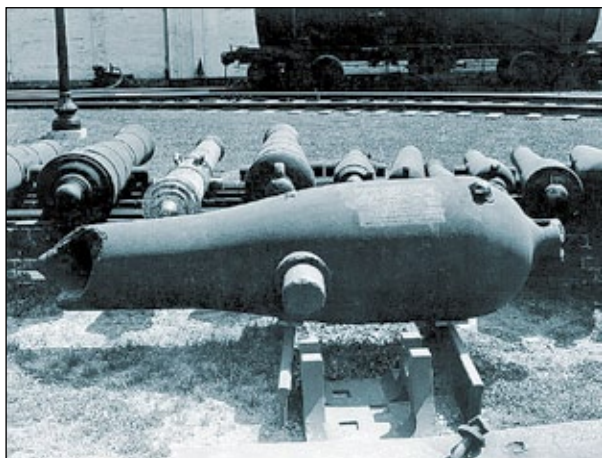
Jedno z 9-calowych dział Dahlgrena, stanowiących uzbrojenie baterii burtowych *Virginii*. Być może jest to dział uszkodzone w walce z USS *Cumberland* 8 marca 1862 roku.

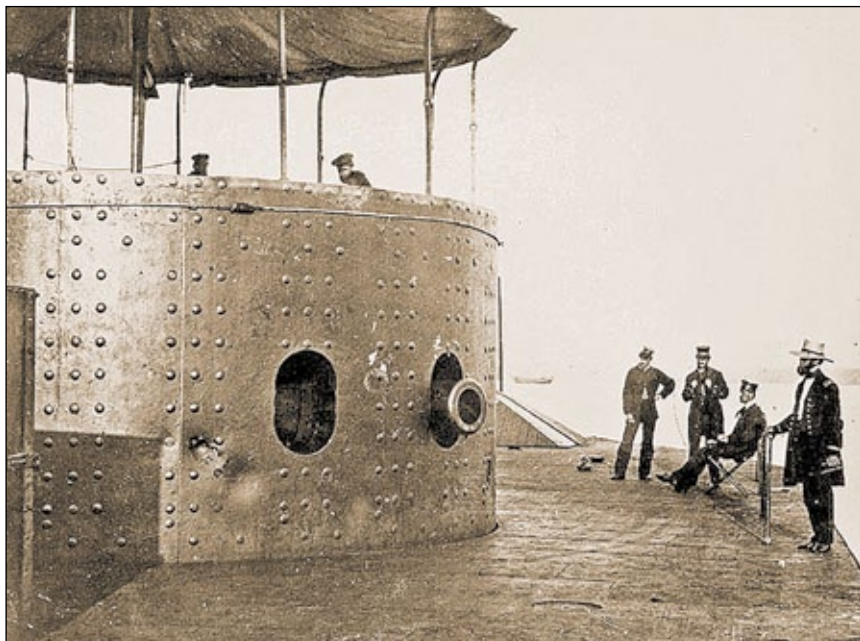
Wieża USS Monitor po bitwie; wyraźnie widoczne ślady po pociskach konfederackiego pancernika.
Fot. U.S. Naval Historical Center

Dzięki raportowi naczelnego inżyniera na USS *Monitor*, Albana C. Stimersa, wiemy że artylerzystom porucznika Jonesa udało się trafić nieprzyjacielski pancernik 22 pociskami. Dwa z nich trafiły w sterówkę, 9 w wieżę, 8 w pancerz burtowy i 3 w pokład. Żadne z tych trafień nie spowodowało poważniejszych uszkodzeń. Najgroźniejsze w skutkach trafienie 68-funtowym pociskiem z gwintowanego działa kalibru 7 cali, który uderzył w sterówkę pod kątem 30°, spowodował pęknięcie i wgniecenie na głębokość ¾ cala jednej z żelaznych belek grubości 9 cali, tworzących jej konstrukcję. Trafienie tego samego rodzaju pociskiem w wieżę pod kątem 90° spowodowało jedynie głębsze wgniecenie (2¼ cala), ale nie doprowadziło do pęknięcia płyt pancerna.¹⁴ Straty zadane załodze *Monitora* spowodowane były ogłuszeniem po uderzeniach pocisków o pancerz. W ten sposób czasowo wyeliminowano z walki pięciu członków załogi, jednakże wszyscy oni powrócili do swoich obowiązków przed końcem starcia. Najcięższe obrażenia odniósł Worden, który utracił lewe oko i czasowo oślepl na prawe. Do tego należy dodać zatopienie holownika *Dragon* oraz trafienia w USS *Minnesota* – przynaj-

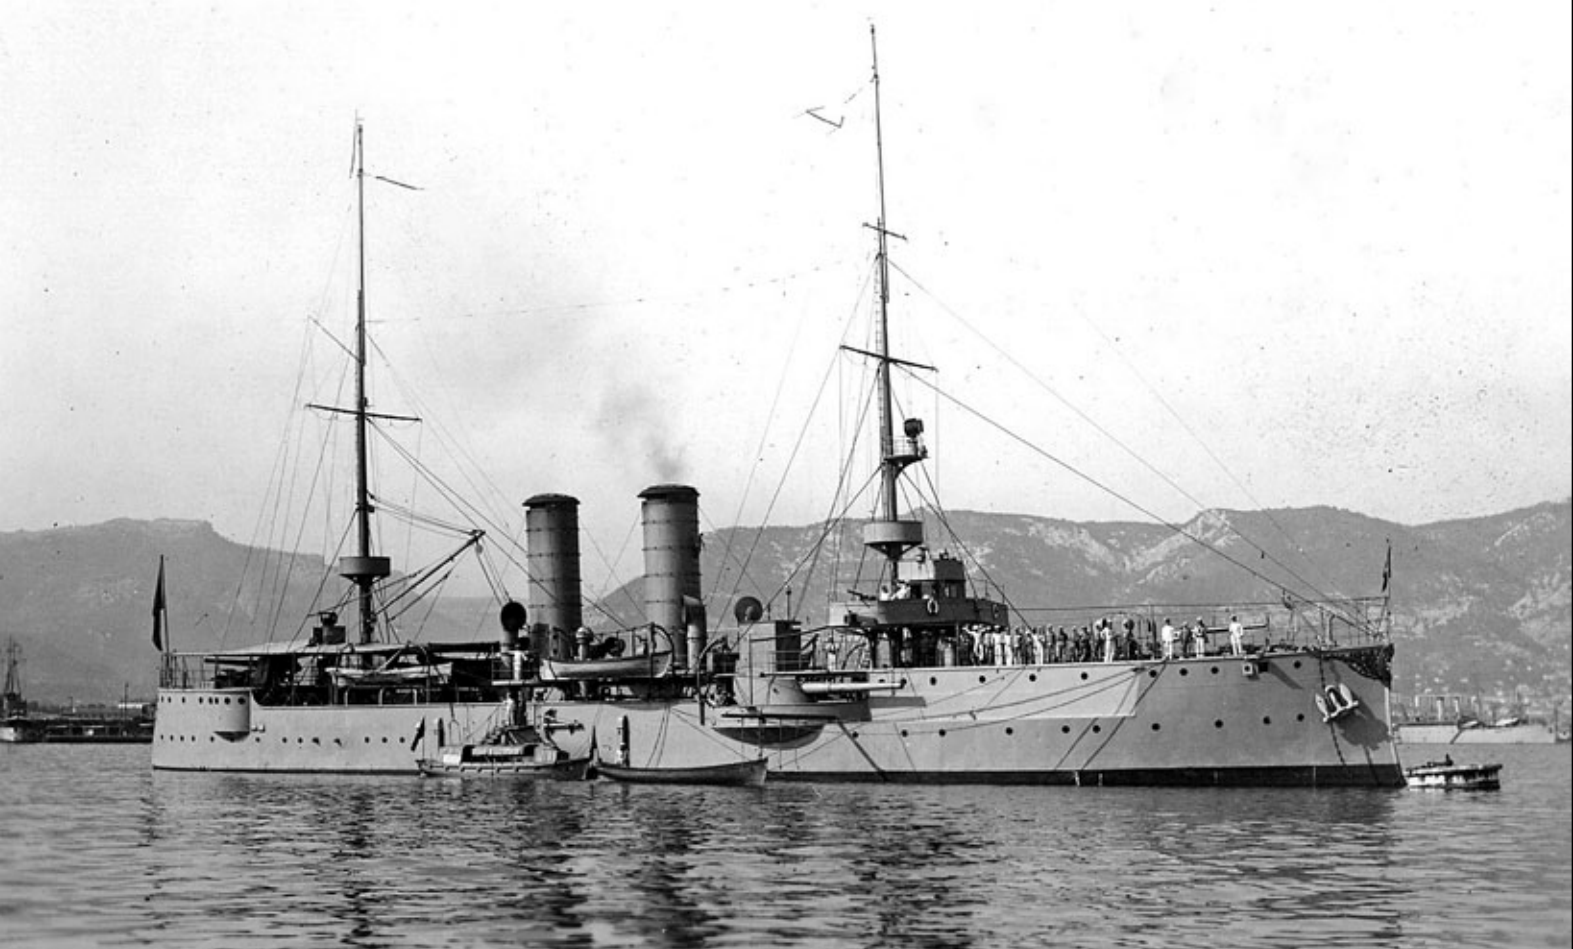
Krażownik *Vasco da Gama* po gruntownej modernizacji, która diametralnie zmieniła archaiczną sylwetkę okrętu, w Zatoce Genueskiej podczas prób odbiorczych.
Fot. zbiory Achille Rastelli

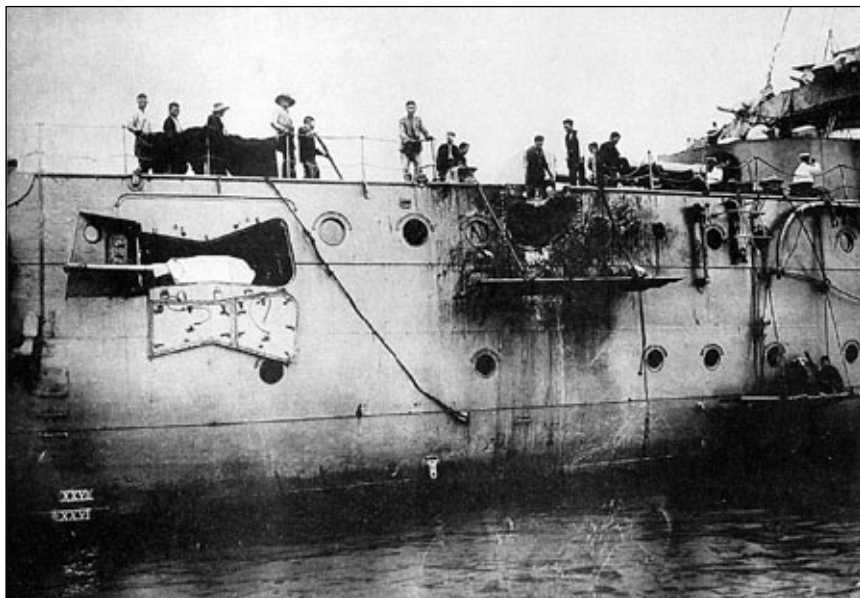
Uszkodzenia pociskiem 305 mm na *Iwate*.

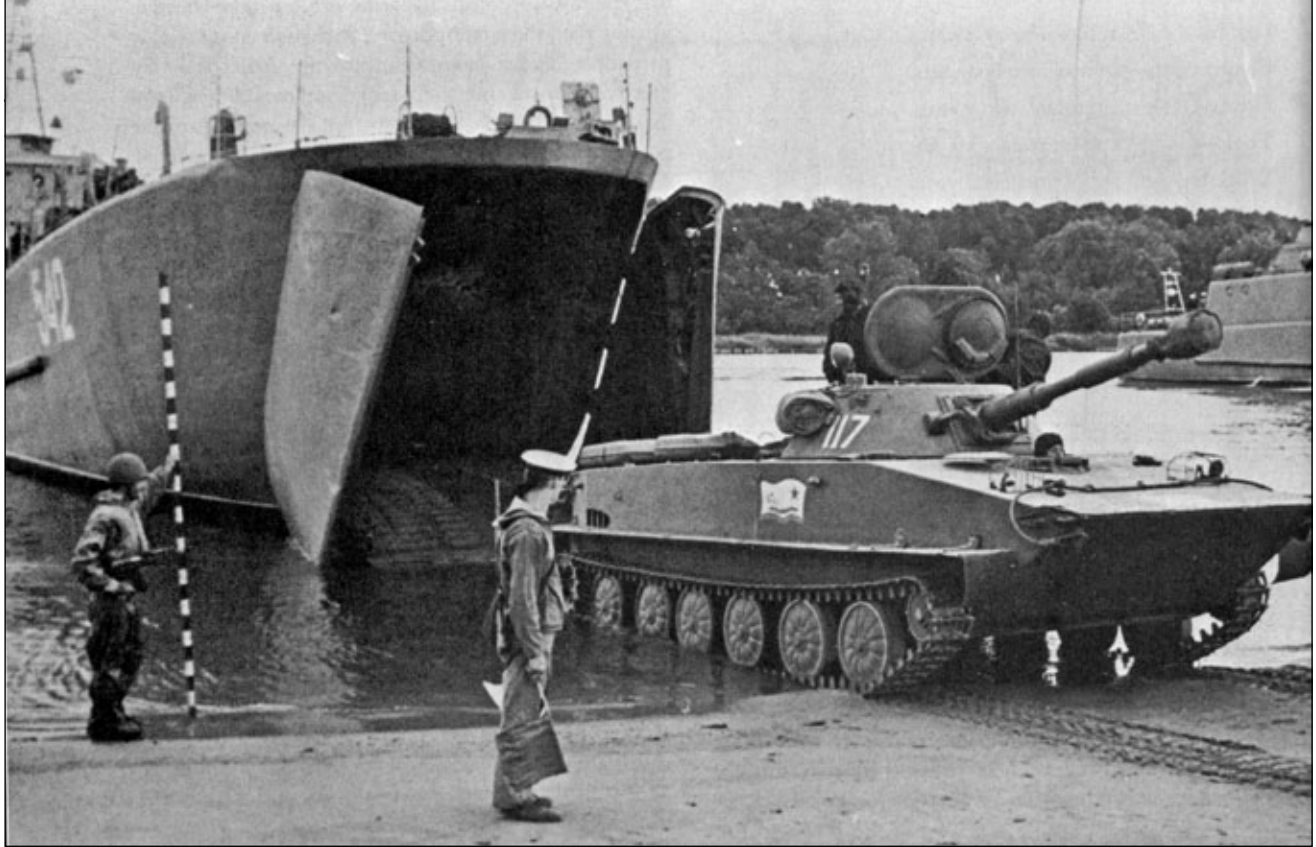
Łaładunek czołgu pływającego PT-76 na pokład okrętu polskiej produkcji proj. 770. Na fotografii prawdopodobnie przydzielony 71. BOD Floty Bałtyckiej *SDK-36* (472) ze zmienionym na czas ćwiczeń numerem burtowym. W trakcie służby okręt przeszedł w podporządkowanie 242. dywizjonu okrętów Desantowych Flotylli Kaspijskiej.
Fot. zbiory Jarosław Malinowski

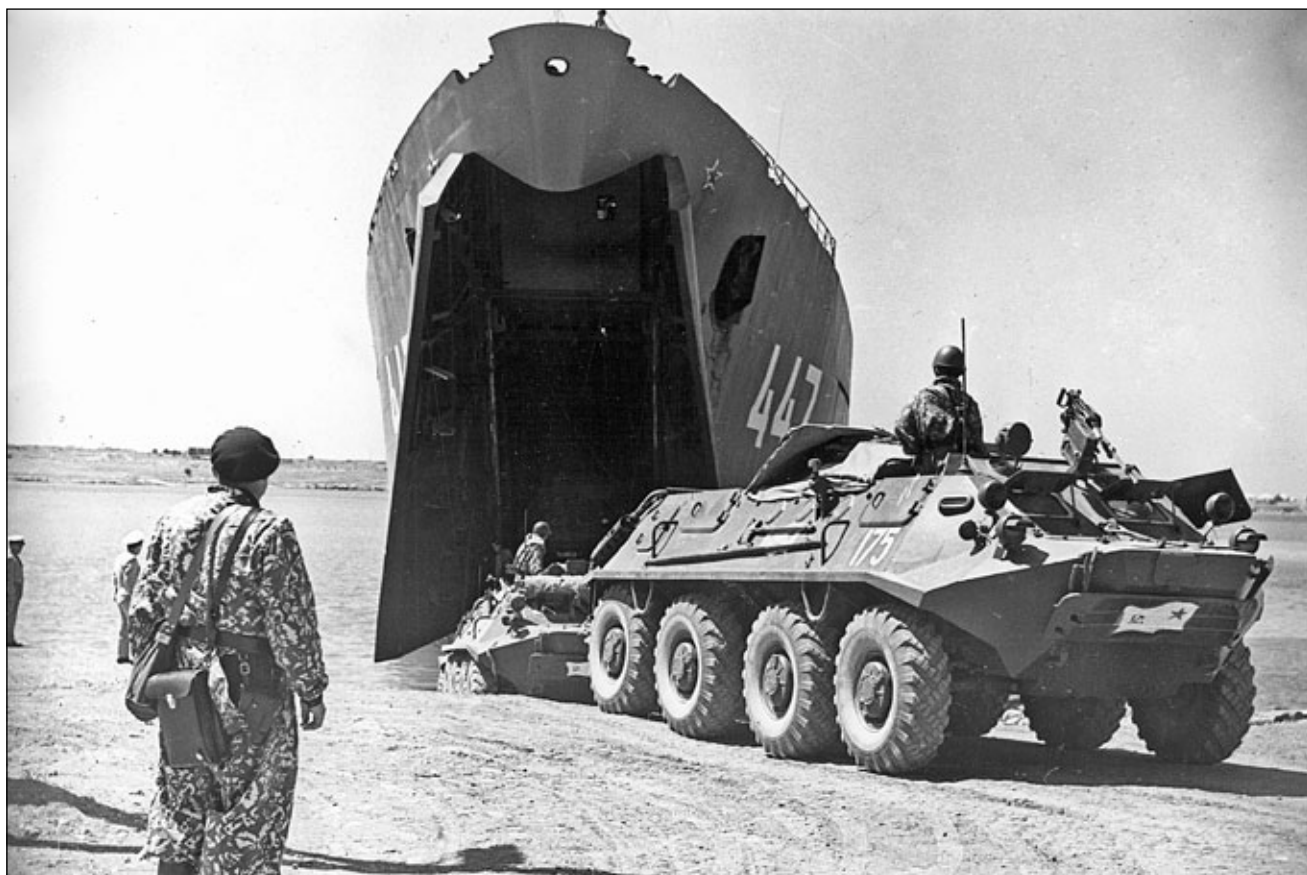
Łaładunek desantu bezpośrednio z brzegu na okręt proj. 1171. Transportery BRT-60 pierwszych wersji produkcyjnych jeszcze bez wieżyczek z uzbrojeniem. Fot. zbiory Jarosław Malinowski

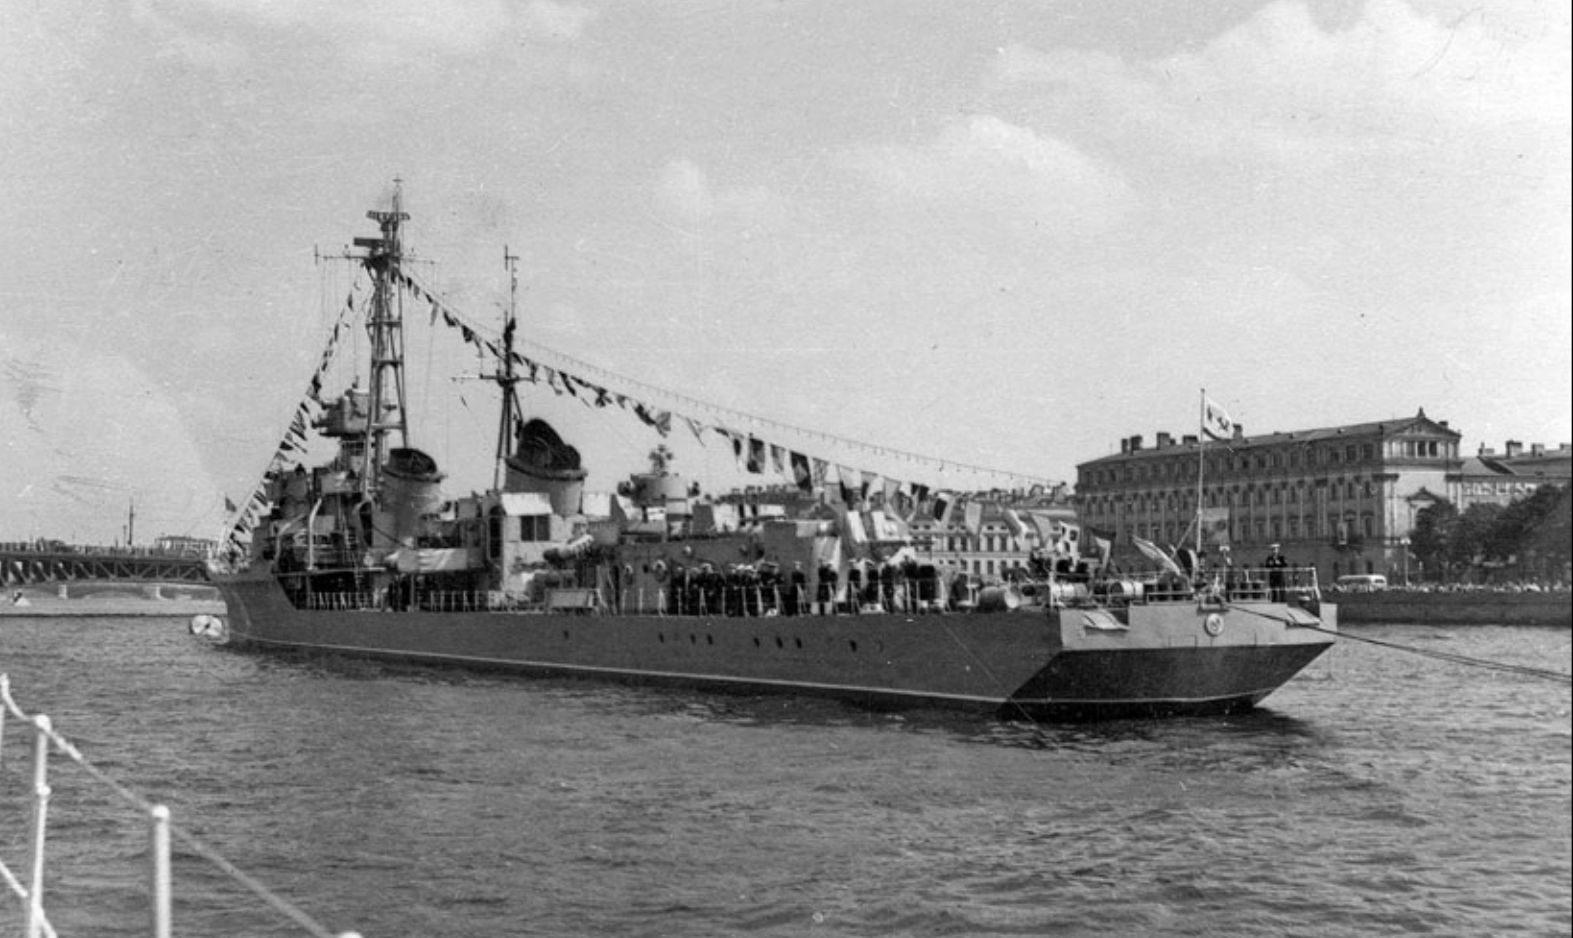
Niszczytel proj. 30bis w czasie jednej z parad w Leningradzie w latach 60. Jednostki tego typu wchodziły w skład dywizjonów okrętów wsparcia ogniowego desantu radzieckich Brygad Okrętów Desantowych jeszcze w połowie lat. 80.
Fot. zbiory Władimir Zabłockij

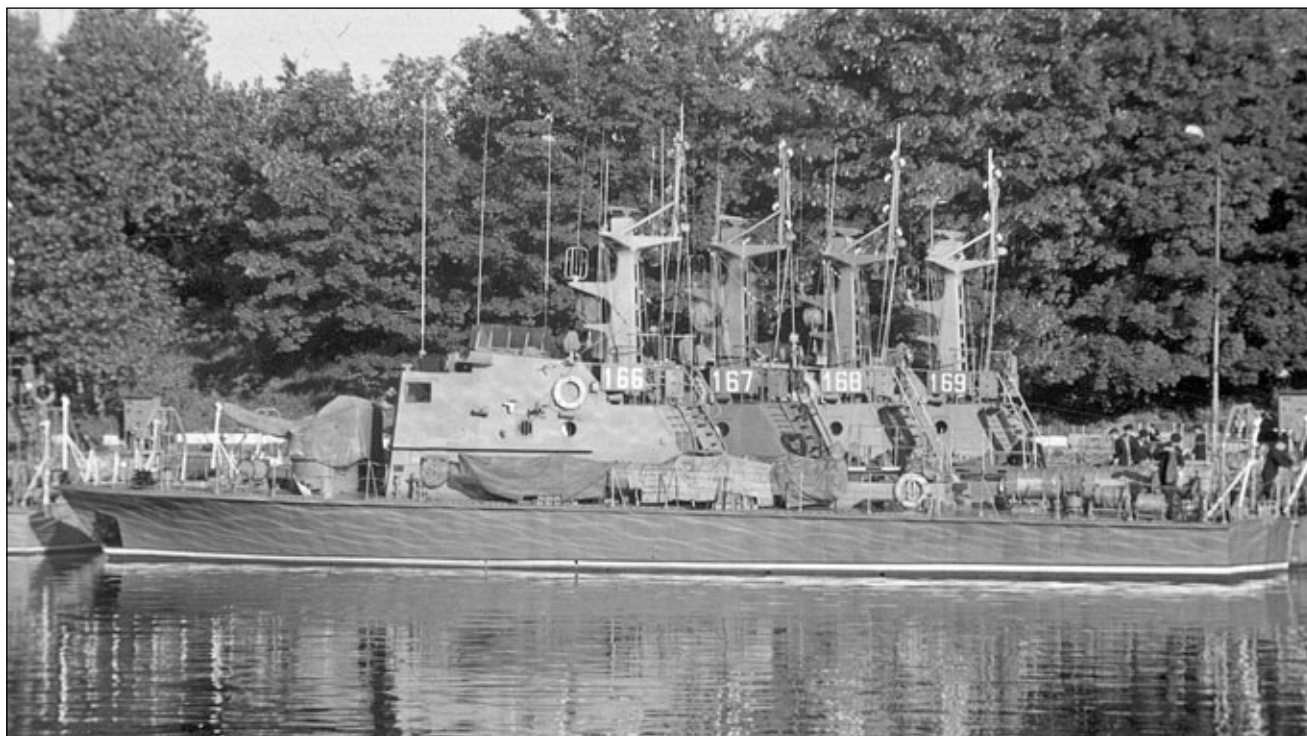
Patrolowce typu 918M w końcowym okresie służby w MBOP.

interwencyjne na Zatokę Gdańską i Zatokę Pomorską zdarzały się bez względu na porę roku. Zgodnie z dokumentacją techniczną kutry tego typu mogły pływać do stanu morza 5^oB.

Przy wysokim stanie morza problemem było też wykonywanie zadań bojowych i granicznych. Wg opracowania pt. „Ocena efektywności działań bojowych kutrów patrolowych t. 918M w systemie obrony przed OOP strefy operacyjnej MW” wynikało, że mogły one efektywnie wykonywać zadania bojowe do stanu morza 2^oB, natomiast urządzenia torpedowe wykorzystywać do stanu morza 4^oB. Jednak z praktycznych działań tych jednostek na morzu wynikało, że już przy stanie morza 3^oB załogi tych kutrów „walczyły o życie” i nie były w stanie wykonać tak typowych zadań w ochronie granicy jak np.: podejście do burty innej jednostki pływającej, która popełniła wykroczenie lub przestępstwo, rozwinięcie pełnej szybkości na zadanym kursie bez względu na kierunek fali przy pościgu, eskortowanie jednostki przestępczej na pełnym morzu czy śledzenie.

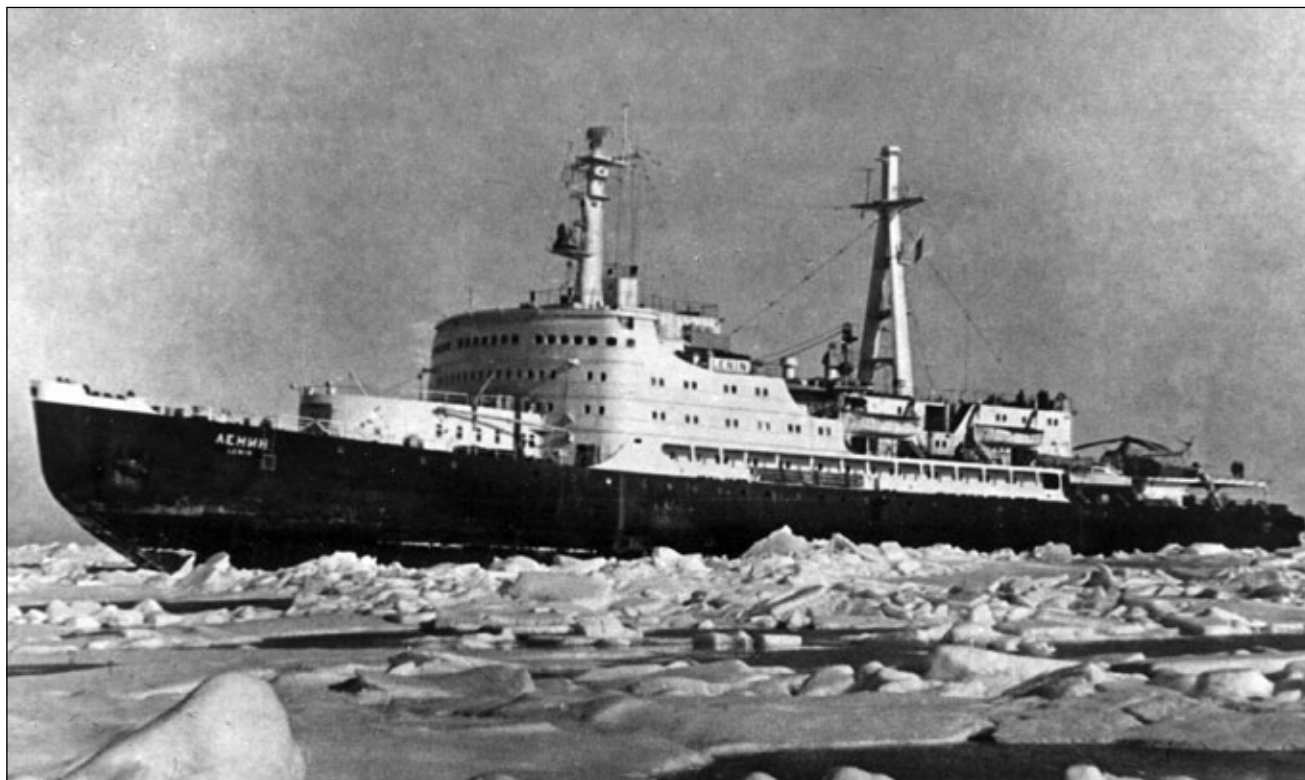
Lenin w lodach Arktyki, na rufowym lądowisku śmigłowiec Mi-1.

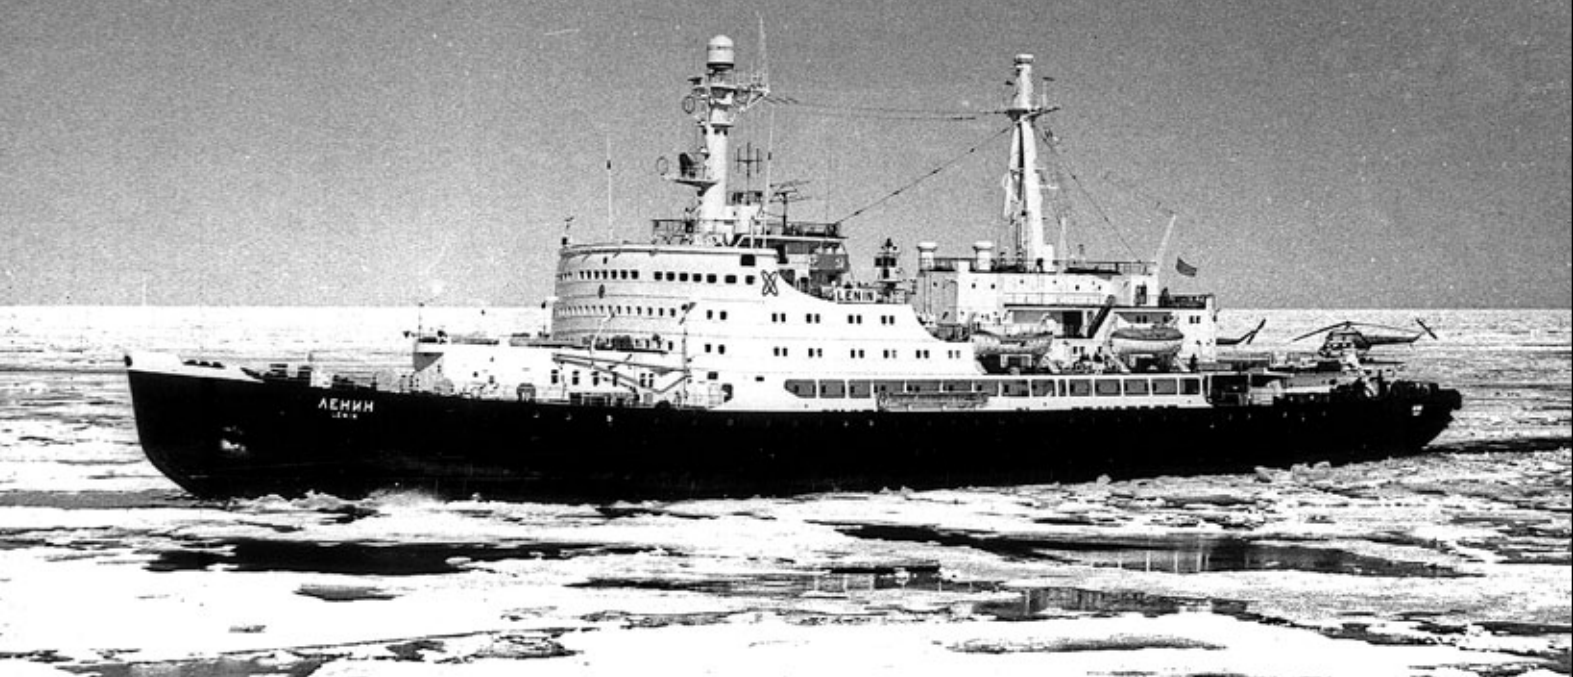
Lenin po modernizacji i wymianie reaktorów, na lądowisku dwa śmigłowce Mi-2.

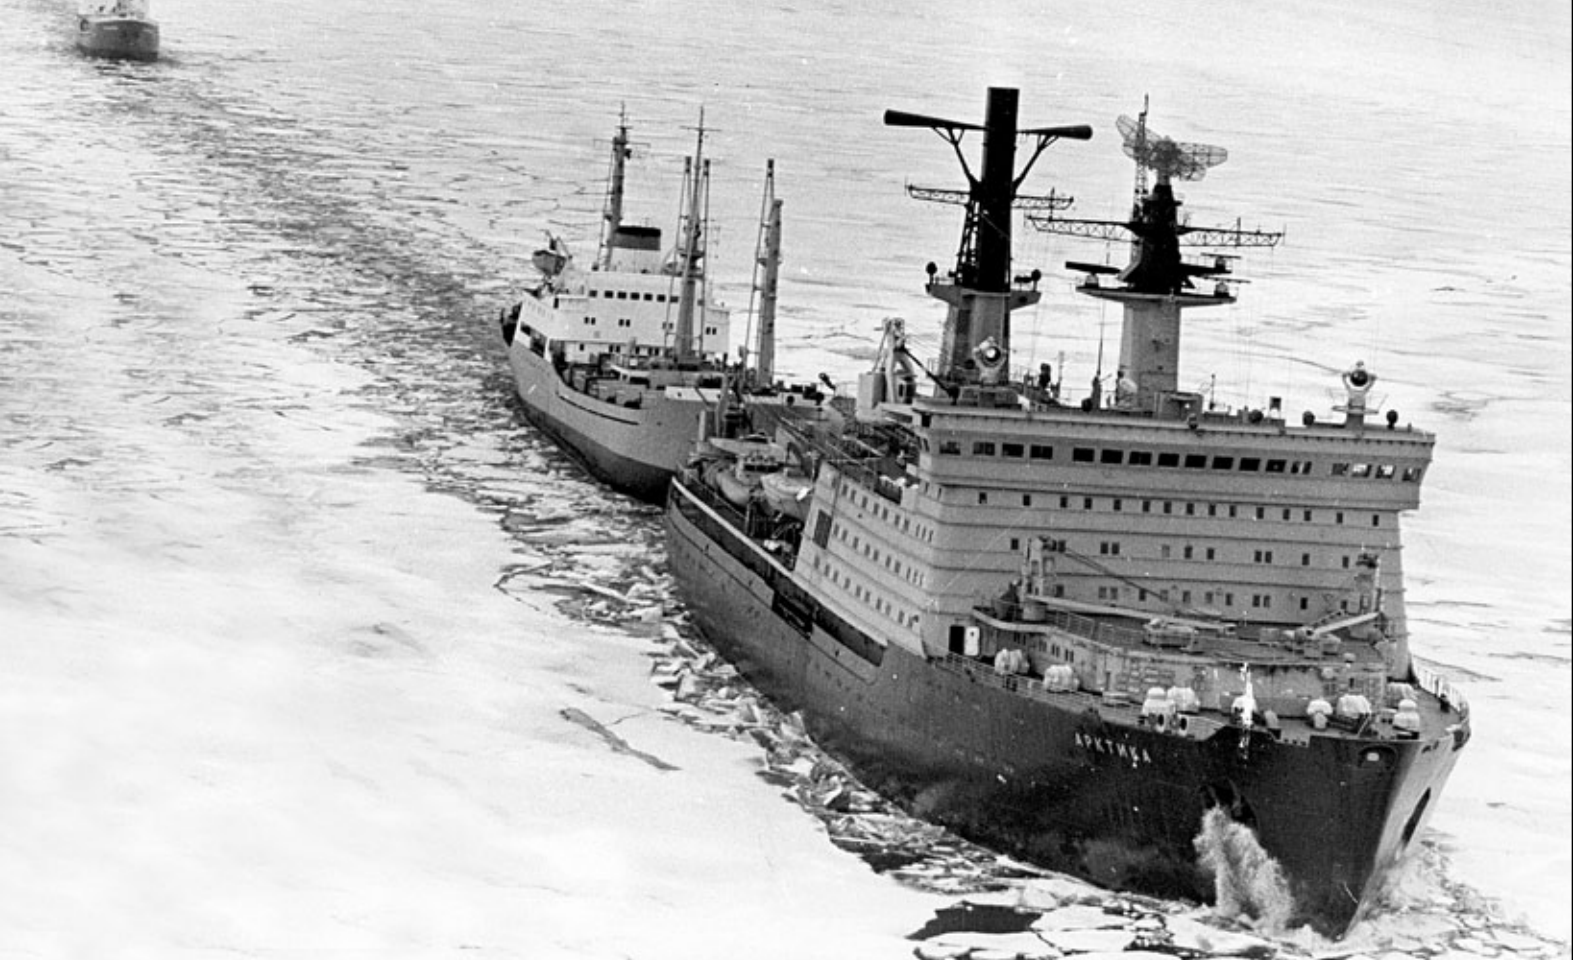
Lodołamacz atomowy *Arktika* torujący drogę frachtowcom w lodzie.
