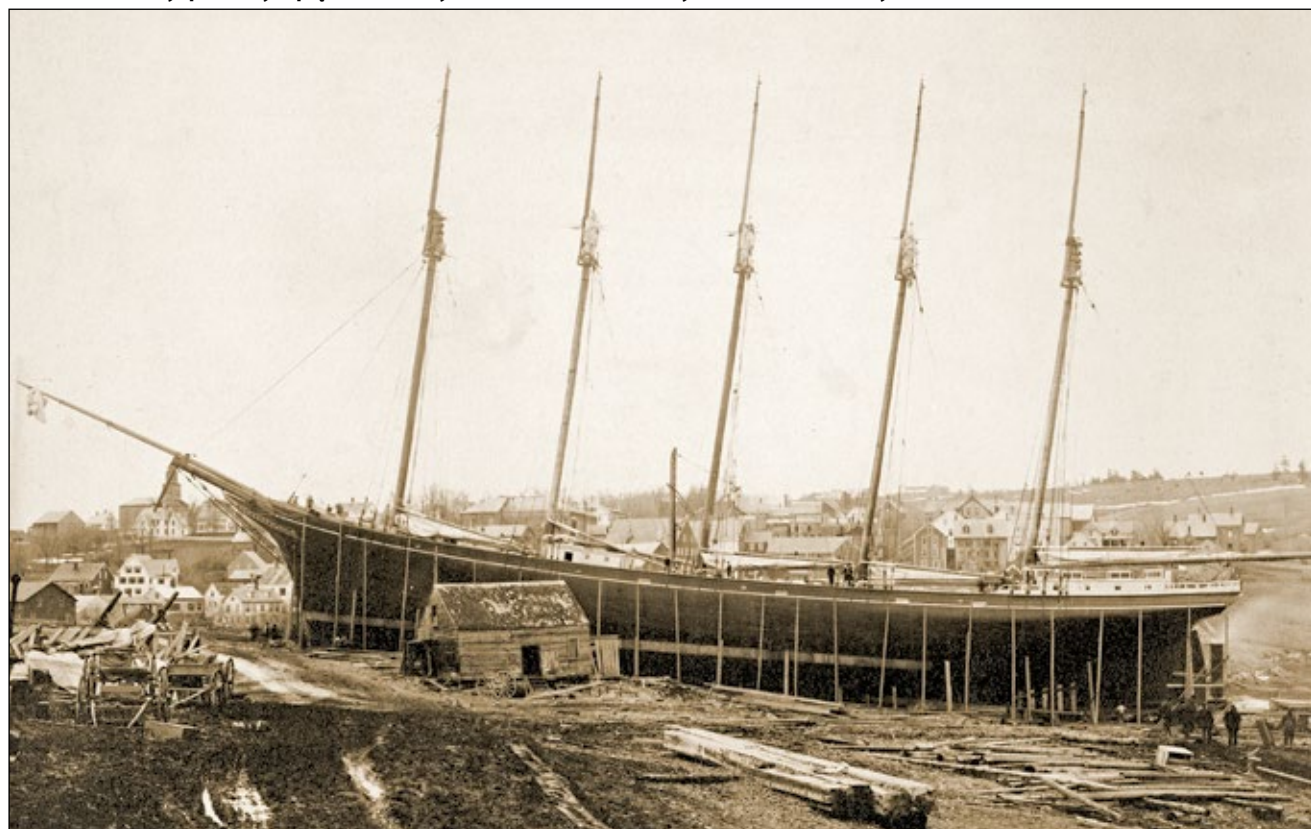
Governor Ames przygotowany do wodowania w dniu 1 grudnia 1888 roku w stoczni Leavitt-Storer Shipyard w Waldeboro (stan Maine). Governor Ames był pierwszym pięciomasztowym szkunerem zbudowanych na Wschodnim Wybrzeżu.

Pierwszym szkunerem z pięcioma masztami był relatywnie niewielki *David Doyce*, zbudowany w 1881 roku do eksploatacji na Wielkich Jeziorach. Prawdziwy „morski” pięciomasztowiec powstał 7 lat później. Był to szkuner *Governor Eims* (1778 BRT). Posiadał on jednak reputa-

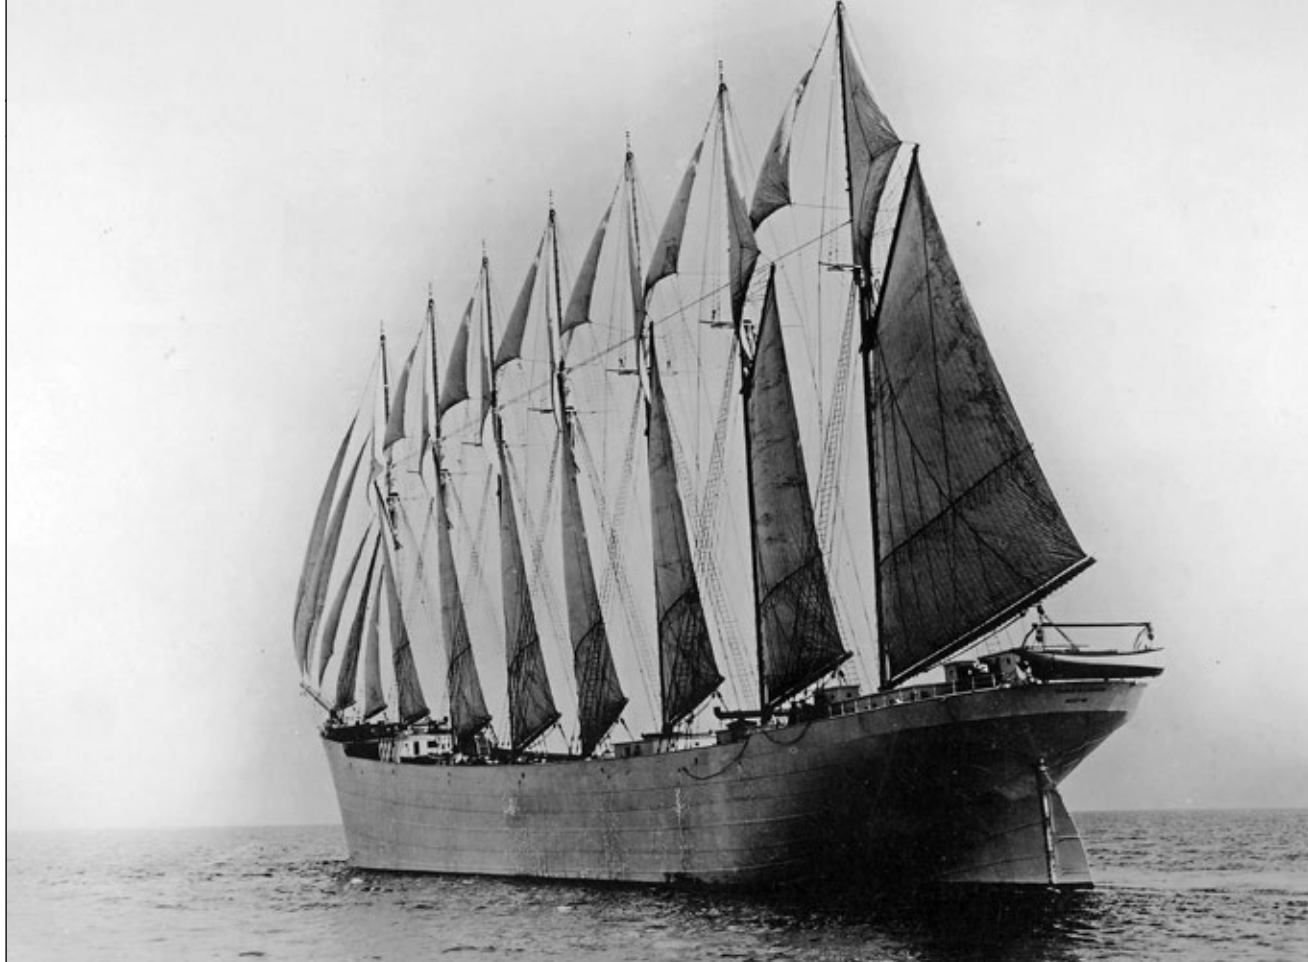
Thomas W. Lawson, największy siedmiomasztowy szkuner wszechczasów.

dłub z burtami znacznej wysokości posiadał podwójne dno, a do przestrzeni między dennej (wysokość 1,25 m) można było wprowadzić 1070 t wody w charakterze balastu. Każdy z 7 stalowych masztów o wysokości po 35 m i średnicy 0,97 m, ważył 20 t, a do ich przedłużania służyły drewniane 17-metrowe stengi. Powierzchnia żagli w porównaniu z gabarytami statku-mastodonta wydawała się nie największa – 4093 m², jednak ich całość obsługiwała raptem nie więcej niż drużyna marynarzy z załogi liczącej łącz-

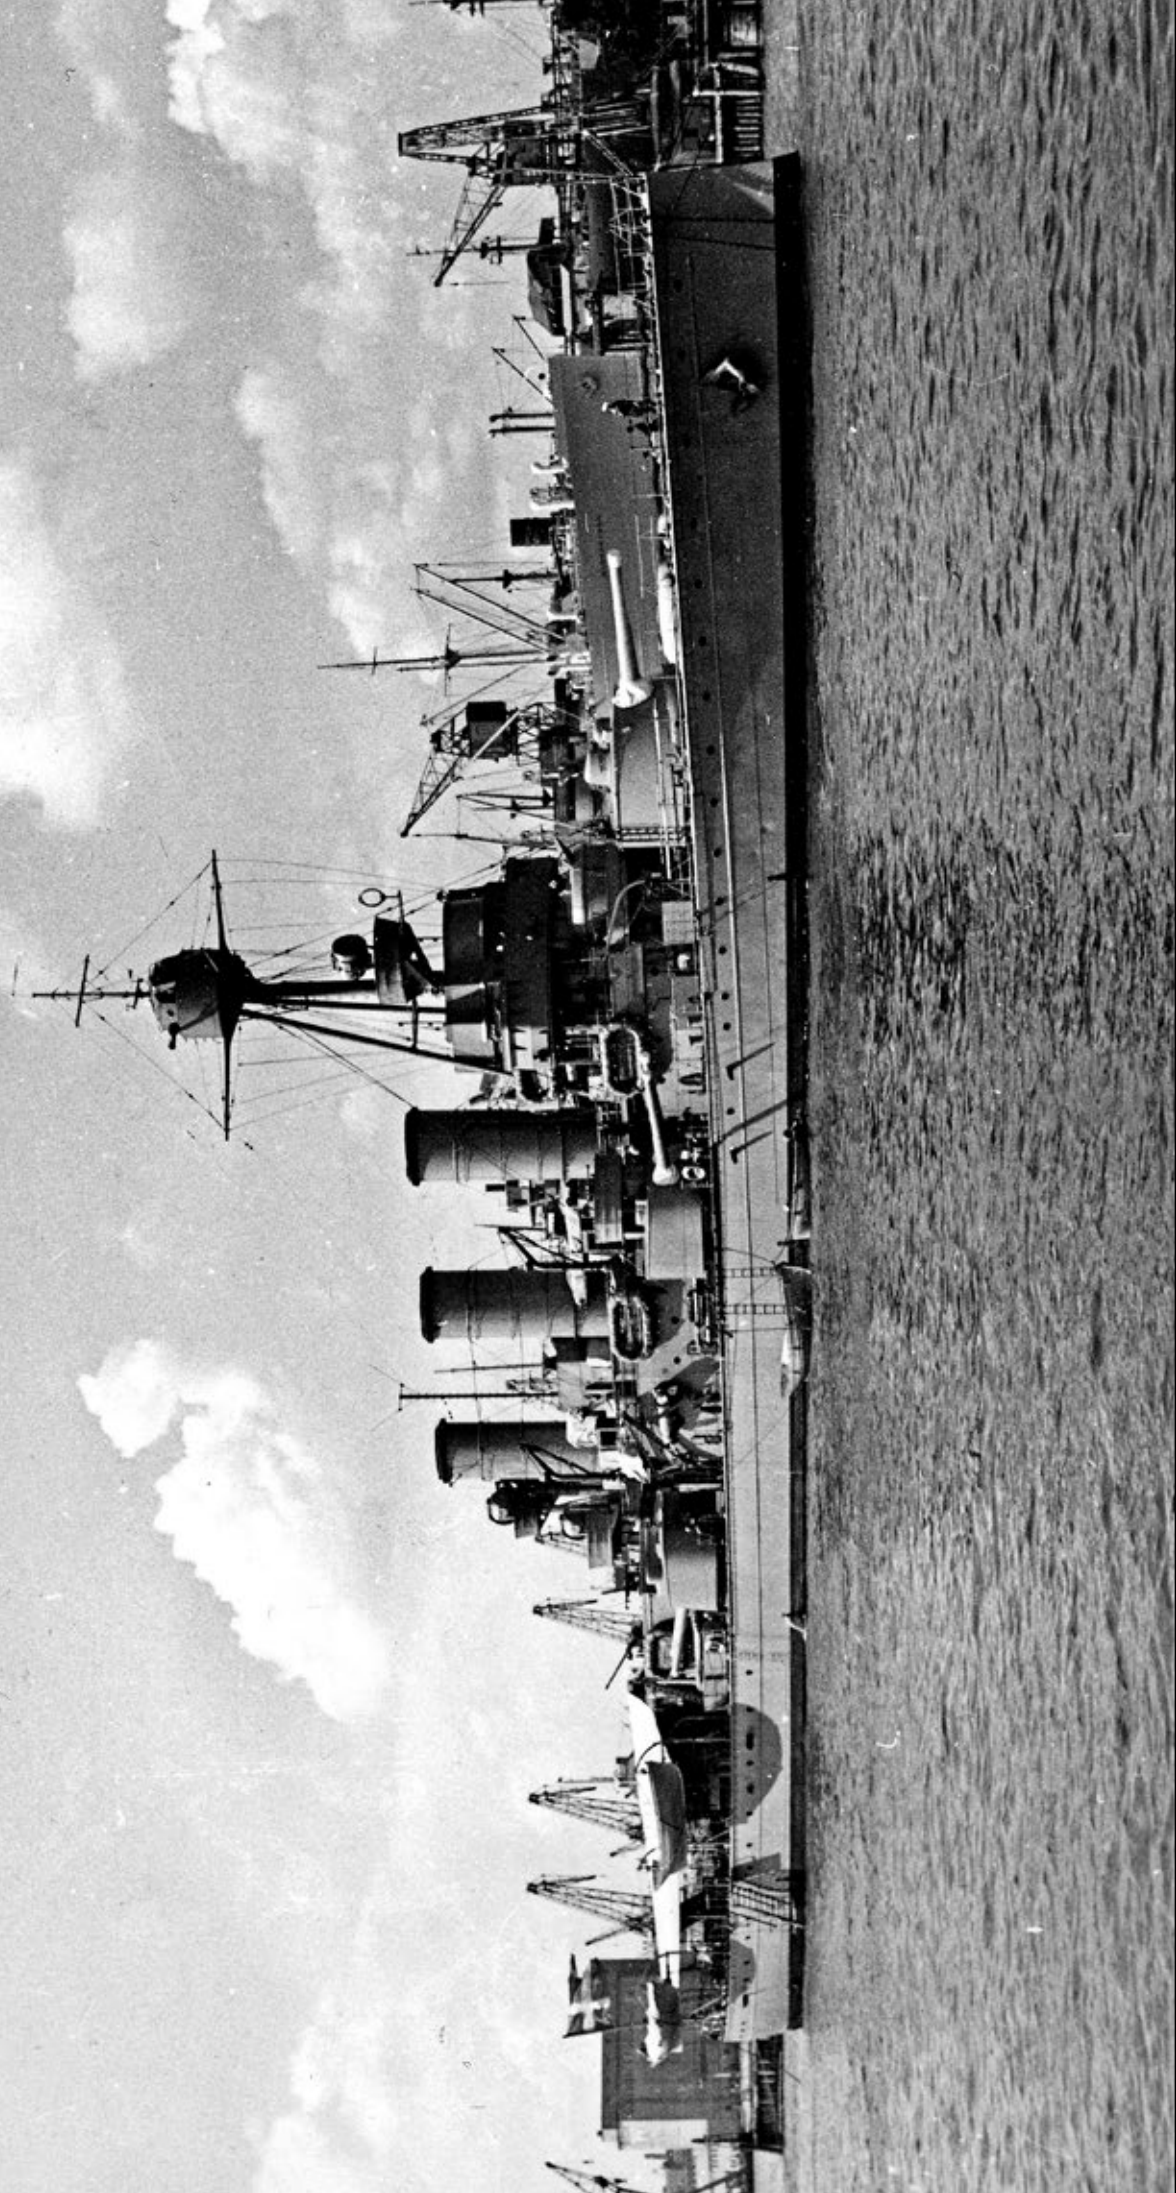
Oscar II w Göteborgu 15 lipca 1946 roku. Widać dalmierz na stanowisku bojowym, tratwy ratunkowe na ścianach nadbudówki i antenę radionamiernika przeniesioną na przednią część platformy reflektora.
Fot. Curt S. Ohlsson

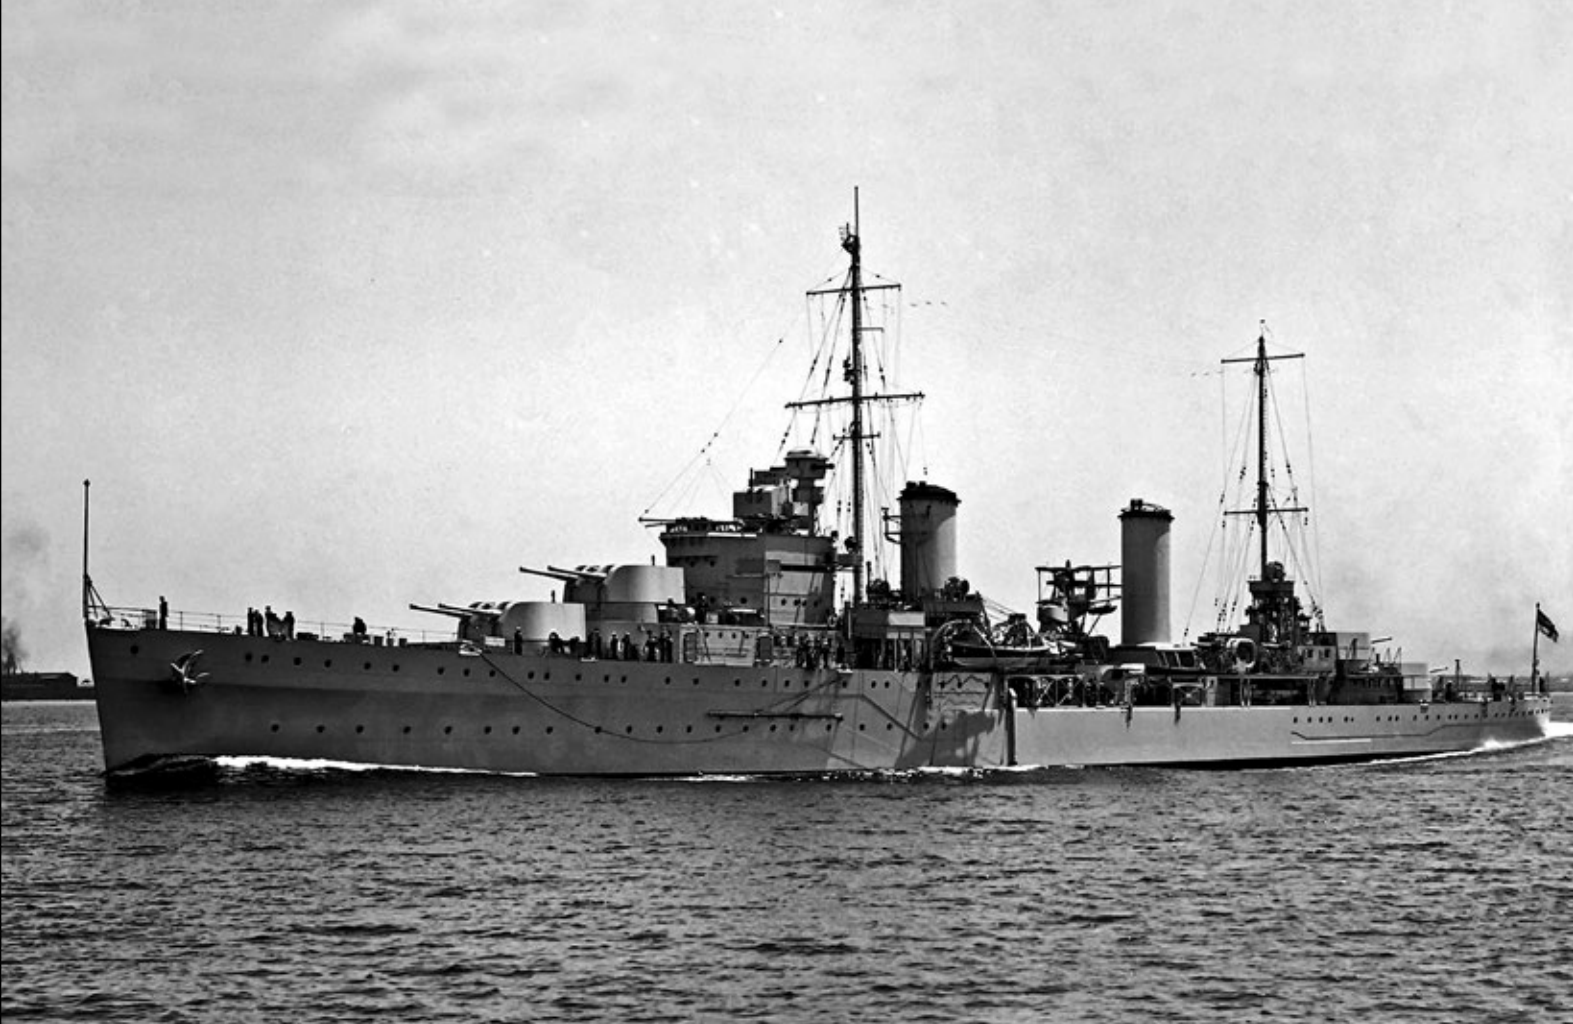
Kolejne ujęcie krążownika *Sydney* dobrze ukazujące rozmieszczenie uzbrojenia na okręcie.

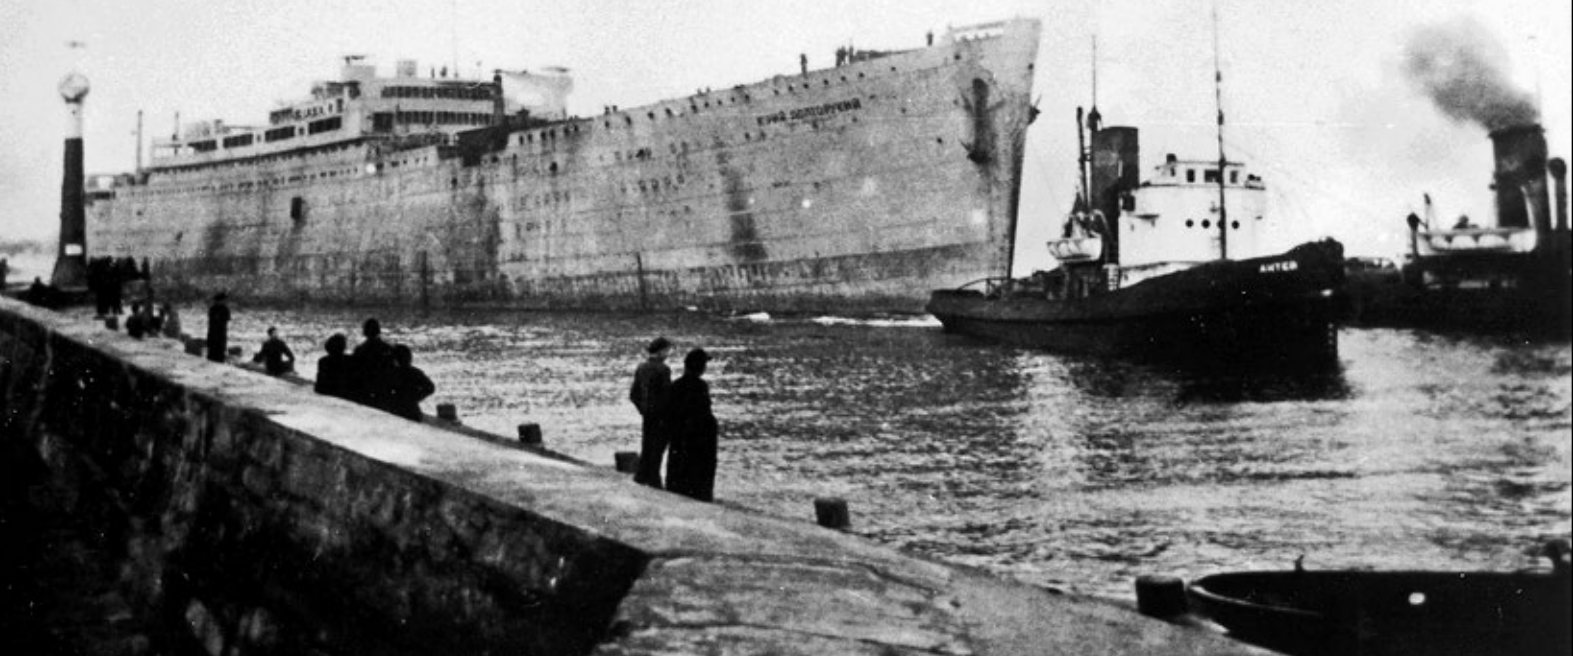
Hamburg (II) już pod nazwą *Jurij Dołgorukij* powracający z dokowania w Antwerpii. Do ogrzewania w zimie służył parowóz na górnym pokładzie, widoczny na niniejszej fotografii.
Fot. zbiory Reinharda Kramera

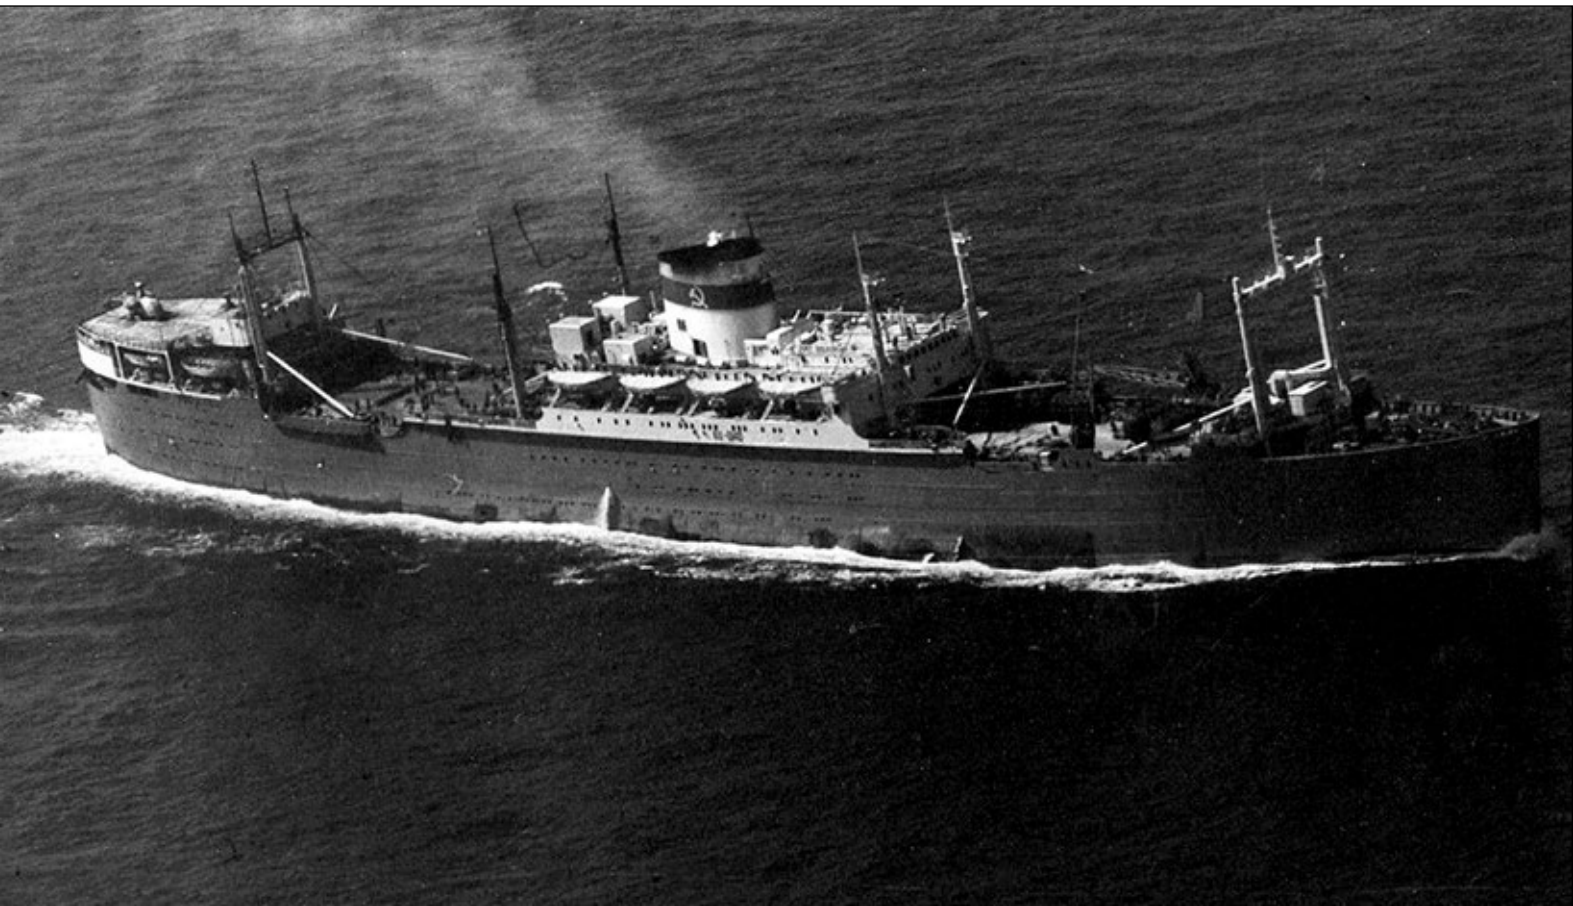
Sowiecka Ukraina podczas końcowego etapu budowy. Widoczna pochylnia do wciągania wielorybów.

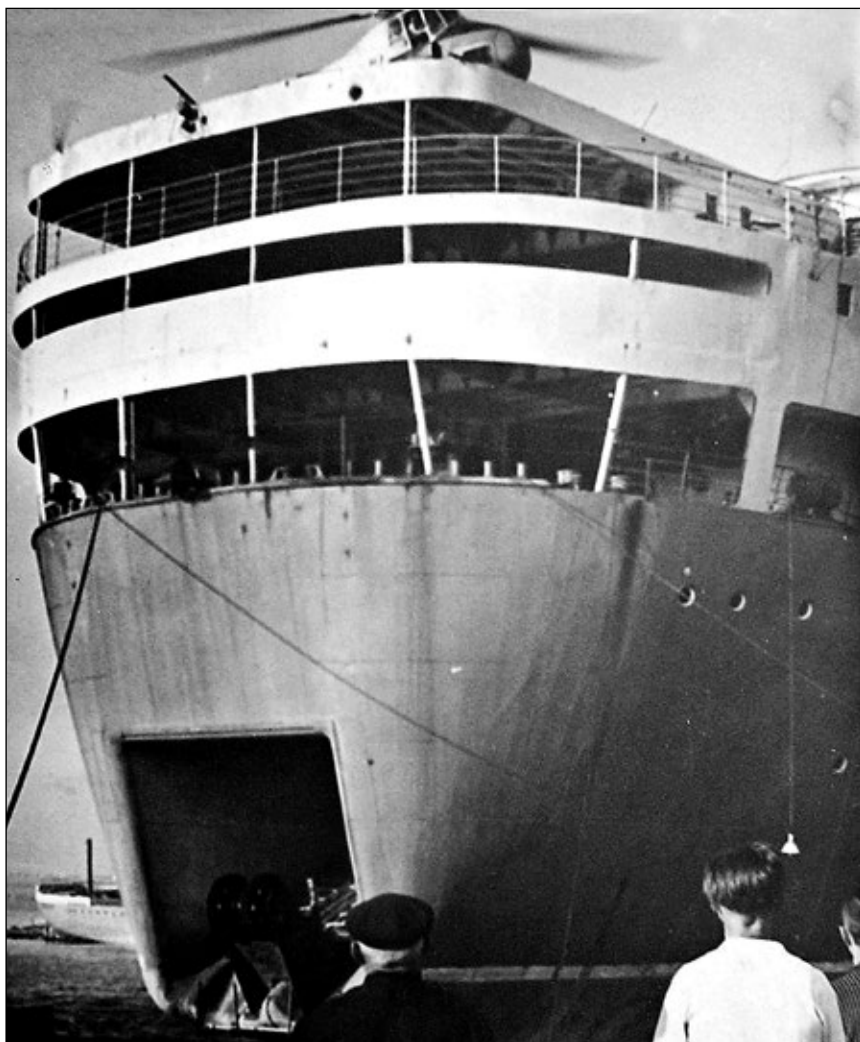
Sowietskaja Rossija przed pierwszymi próbami odbiorczymi.

Testy śmigłowca Mi-4 na platformie lotniczej Sowieckoj Rossiji.

Sowietskaja Rossija była budowana według projektu 392 A pod numerem stoczniovym 501. Stępka została położona 10 października 1959, wodowanie odbyło się 31 października 1960, a ukończenie budowy 11 września 1961 roku. Próby morskie jednostka odbyła na wodach Morza Czarnego. Zakończone powodzeniem próby prędkości statek przeszedł od 11 do 14 września, natomiast kontrola mechanizmów i urządzeń trwała od 15 do 26 tego miesiąca. Pierwszy próbny rejs odbył się od 26 do 28 września. W jego trakcie jednostka przeszła 8-godzinną próbę marszu z pełną prędkością. Przejęcie statku przez armatora nastąpiło 29 września, czyli po 23 miesiącach i 19 dniach od momentu położenia stępki. Jego portem macierzystym został Władywostok. Na jednostkę przeszło ponad 120 doświadczonych pracowników z flotylli „Aleut”, 100 z „Drugiej Dalekowschod-

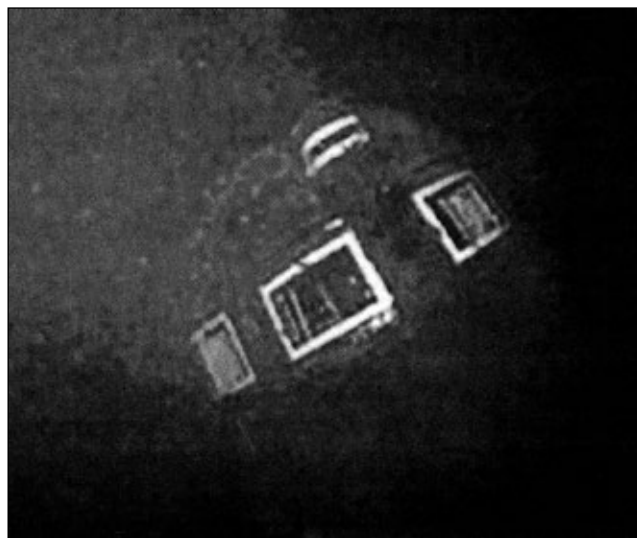
Widok przodu kiosku *Komsomolca* na fotografii wykonanej z pokładu „Mira”.
Fot. „Marines & Forces Navales”

Niespełna dwa miesiące po tragedii w maju 1989 roku dokonano pierwszych oględzin wraku. Statek oceanograficzny *Akademik Mstisław Kiełdysz* opuścił na dno pojazd głębokowodny *Mir-1*. *Komsomolca* odnaleziono na głębokości 1685 metrów. Oględziny wraku nie budziły zaniepokojenia. Przeprowadzone badania i pomiary nie wykazały podwyższonej radioaktywności w okolicznych wodach. 21

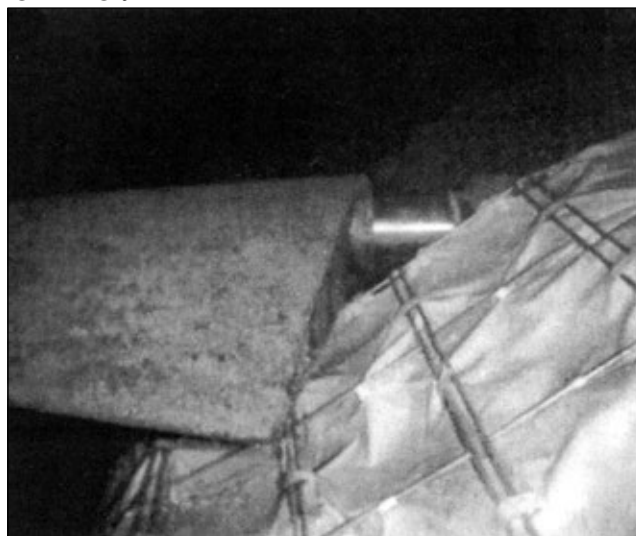
Kolejne fotografie: tym razem pokrywy wyrzutni torpedowej i dziobowego steru głębokości.

nać w niektóre otwory i szczeliny kadłuba. Stwierdzono, że kadłub sztywny w rejonie dziobowych przedziałów ma uszkodzenia w górnej jego części. Oprócz tego, przypuszczano, że dziobowe pokrywy wyrzutni torped są zamknięte i zachowały szczelność. Teraz udało się tam zajrzeć i ustalić, że pokrywy wyrzutni są w znacznym stopniu otwarte. Udało się też podnieść z dna niektóre przedmioty, w tym zegar okrętowy, którego wskazówki zatrzymały się na godz. 17:23. Charakter uszkodzeń kadłuba sztywnego w I przedziale świadczy o tym, że w dziobowej części okrętu nastąpił wybuch. Położenie przedmiotów na dnie i na pokładzie okrętu wskazuje na to, że wybuch nastąpił, kiedy już leżał na dnie lub uderzył o nie. Przyczyną wybuchu, według specjalistów, była detonacja mieszanki gazów która utworzyła się w I przedziale w wyniku zetknięcia się baterii akumulatorów z morską wodą, która wdarła się do wnętrza podczas tonięcia. Nie jest zrozumiała obecność fragmentów trawu sieciowego, odnalezionych na dnie koło wystających części kadłuba.

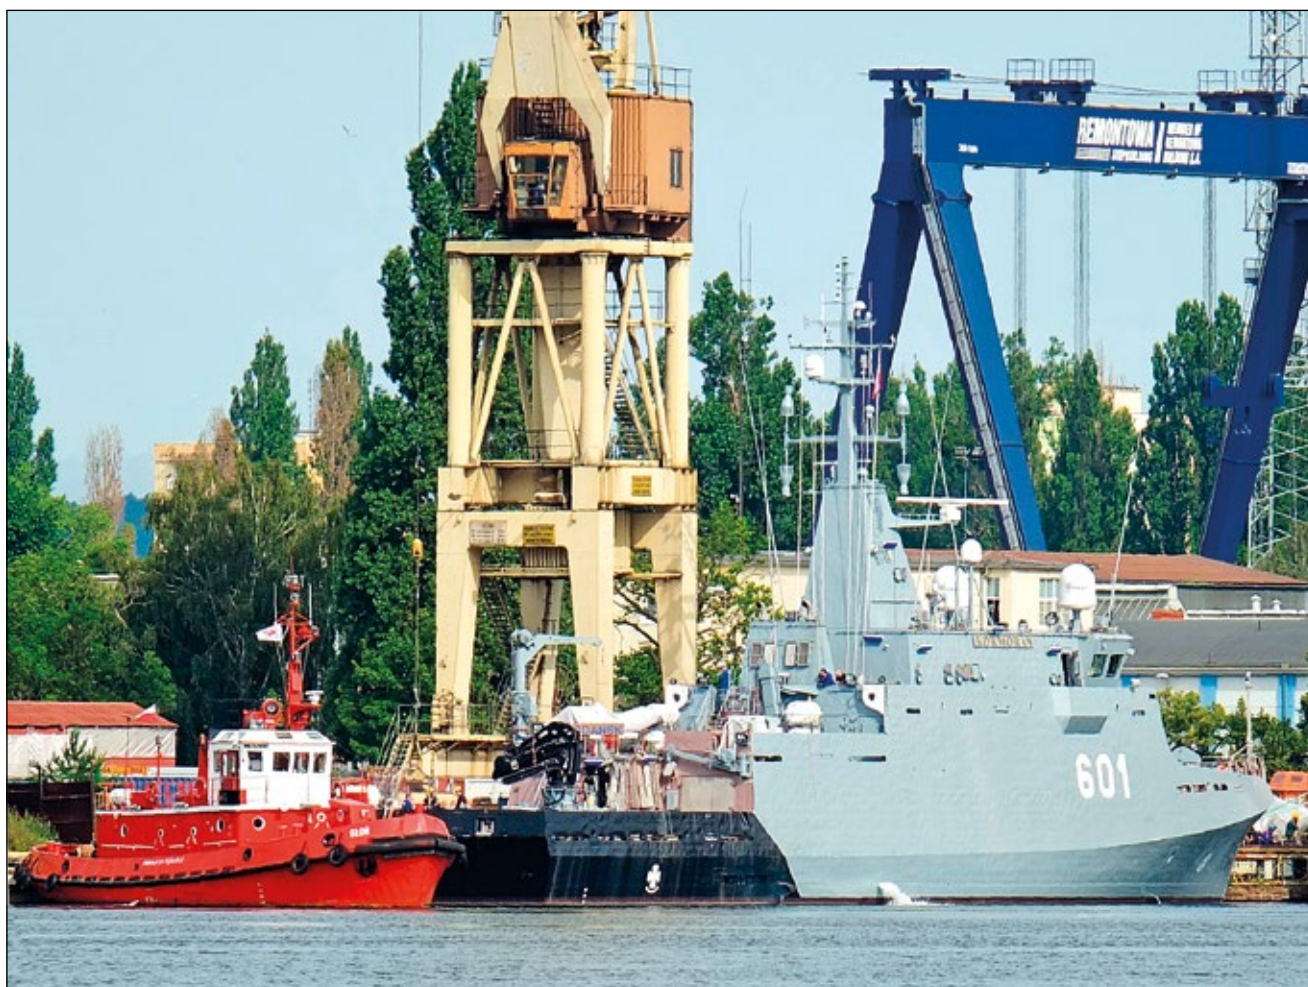
Kormoran udający się na swoje pierwsze próby morskie.

Napędzany jest on przez 2 silniki wysokoprężne MTU 8V369TE74L przy pomocy dwóch pędników cykloidalnych Voith Turbo 21 GH/160, które odpowiadają również za sterowanie jednostką.

Uzbrojenie obejmuje zdwojoną armatę ZS-23-MR Wróbel II kal. 23 mm, 3 wkm kal. 12,7 mm. Jego załoga liczy ma 45 marynarzy + 6 miejsc dodatkowych. ●
