Nadzieja słabszego atutem silniejszego

Bitwa pod Utria - 17/19 stycznia 1919 roku

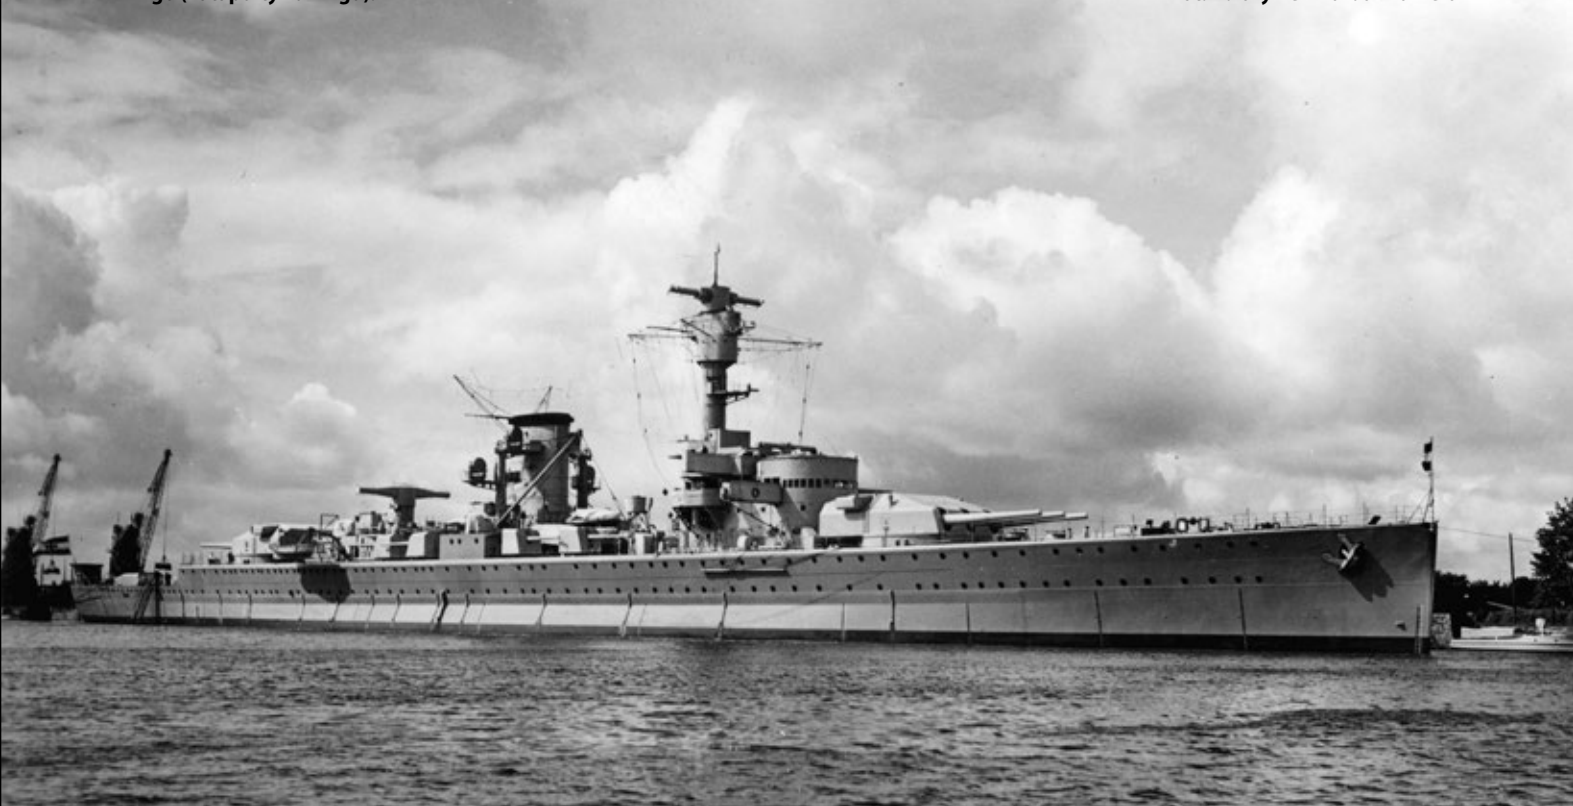
Pancernik kieszonkowy *Deutschland* w Wilhelmshaven w początkowym okresie służby, jeszcze bez zamontowanego wyposażenia lotniczego (katapulty i dźwigu).
Fot. zbiory Reinharda Kramera

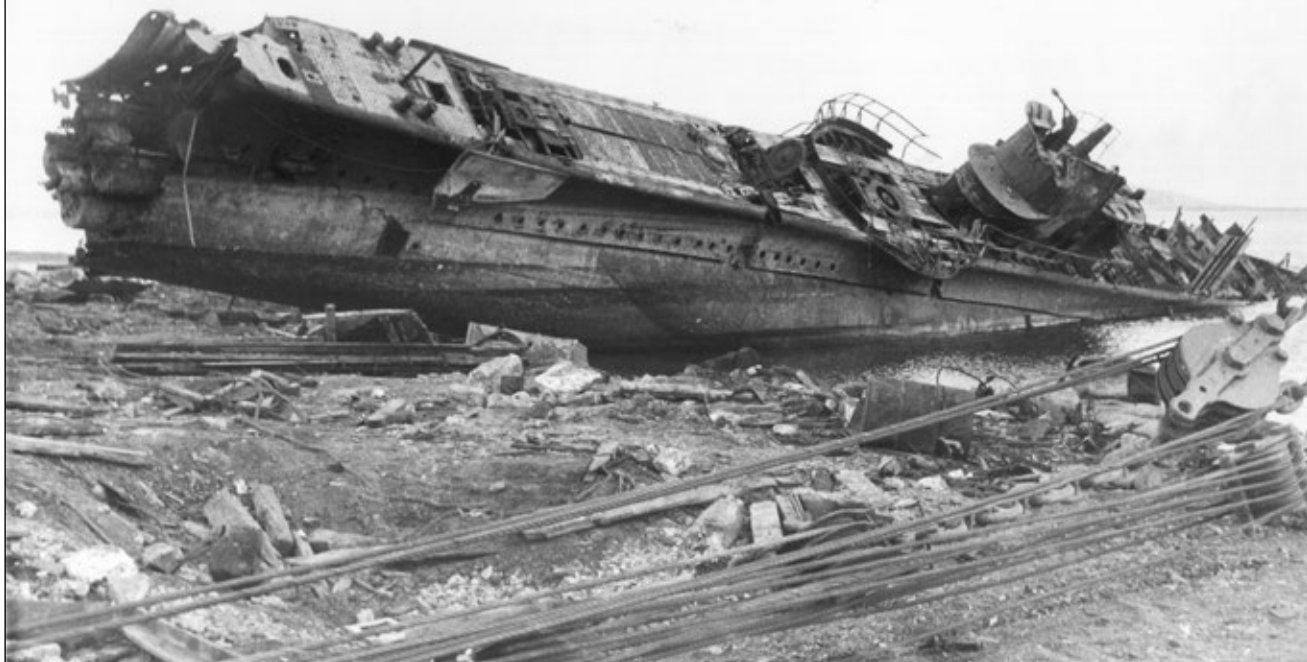
Matrozos podczas złomowania. Charakterystyczne odbarwienia na kadłubie sugerują, że przez jakiś czas jednostka była częściowo zanurzona. Możliwe, że osiadła na dnie w wyniku przecieków po wycofaniu ze służby.
Fot. K. Megalocomou, zbiory Arisa Bilalisa

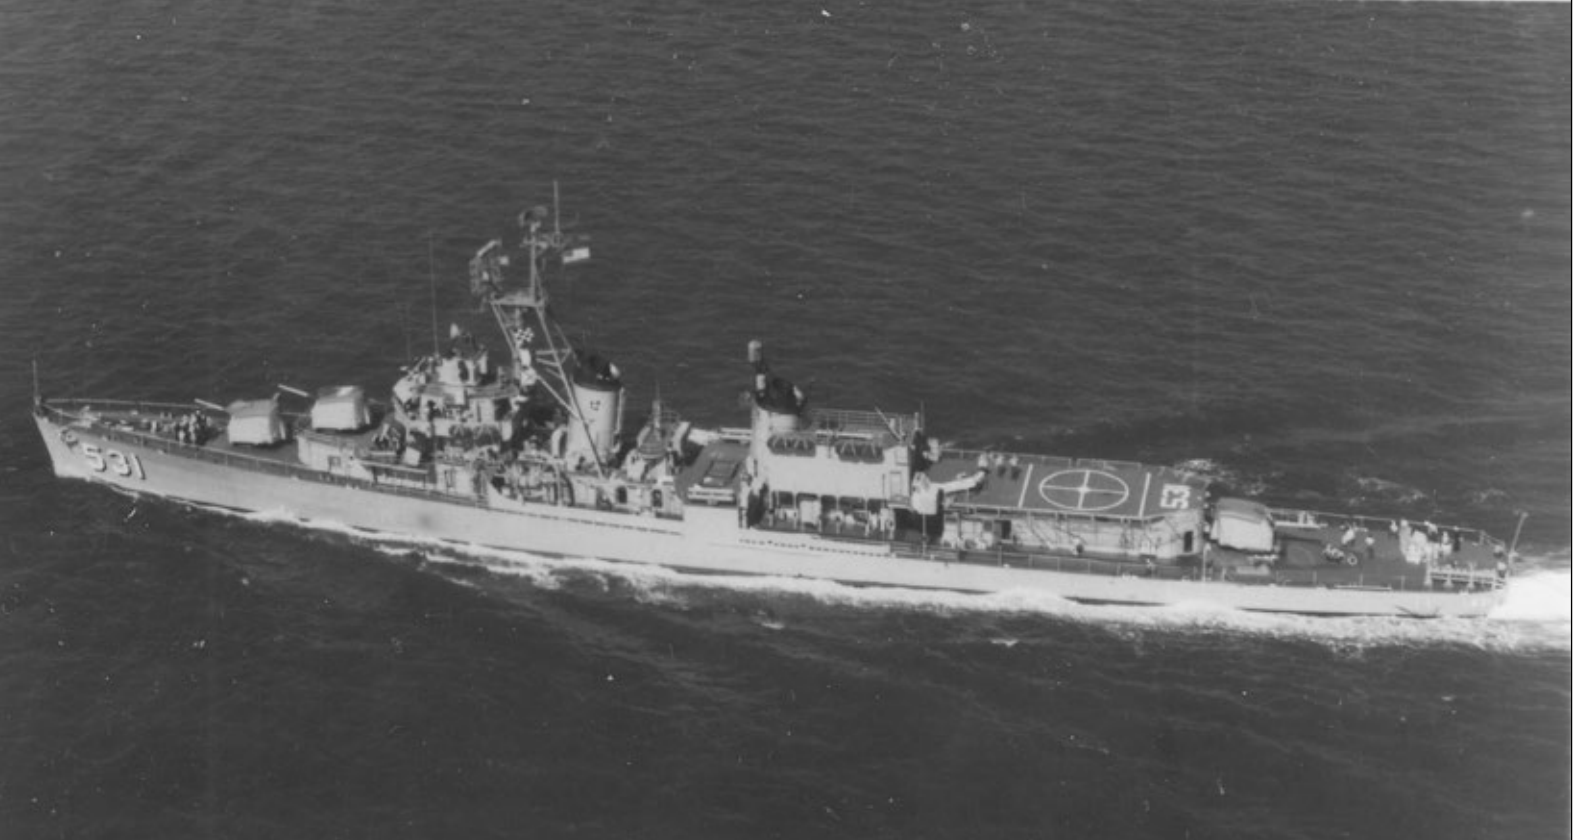
Hazelwood (DD-531) w ujęciu lotniczym z 1963 roku. Widoczny hangar i lądowisko dla śmigłowca DASH.

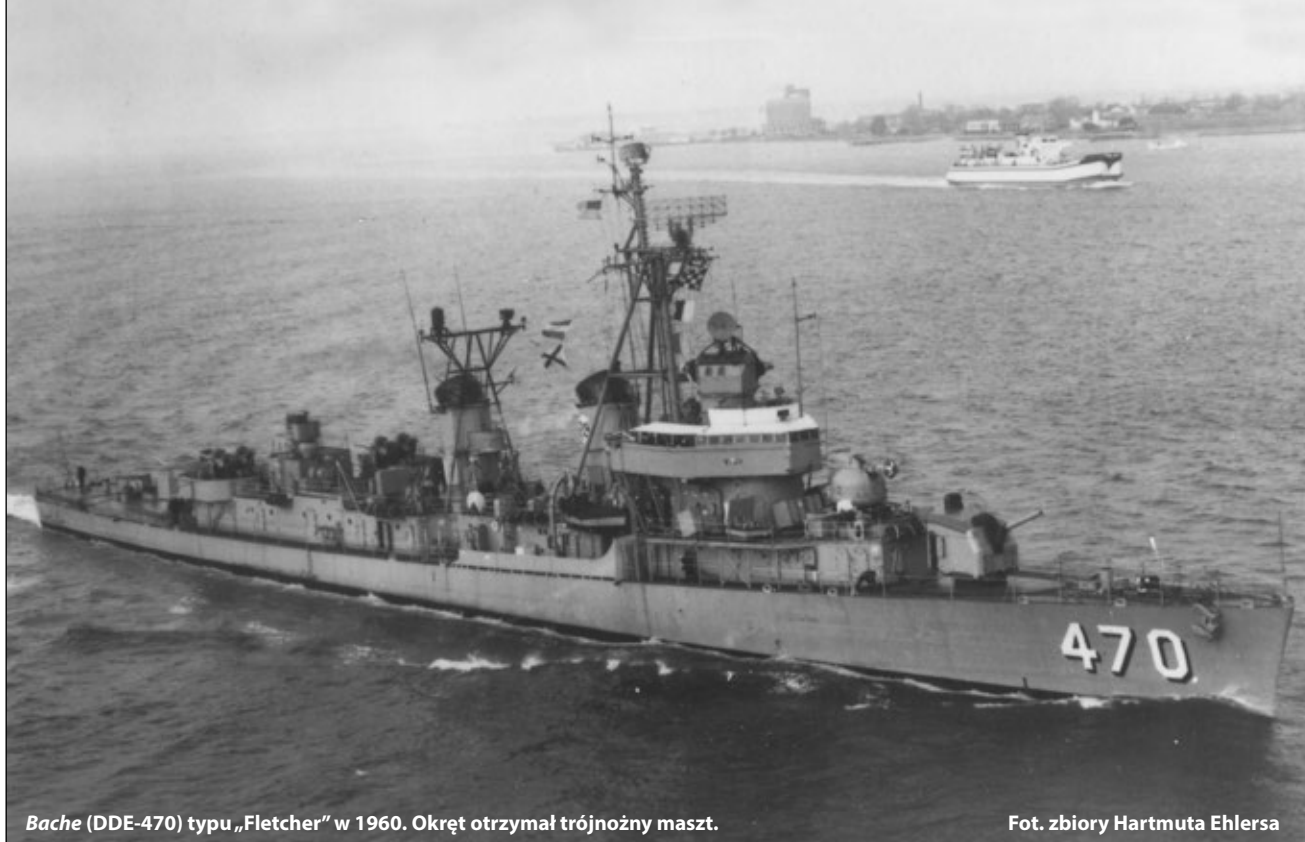
Bache (DDE-470) typu „Fletcher” w 1960. Okręt otrzymał trójnożny maszt.

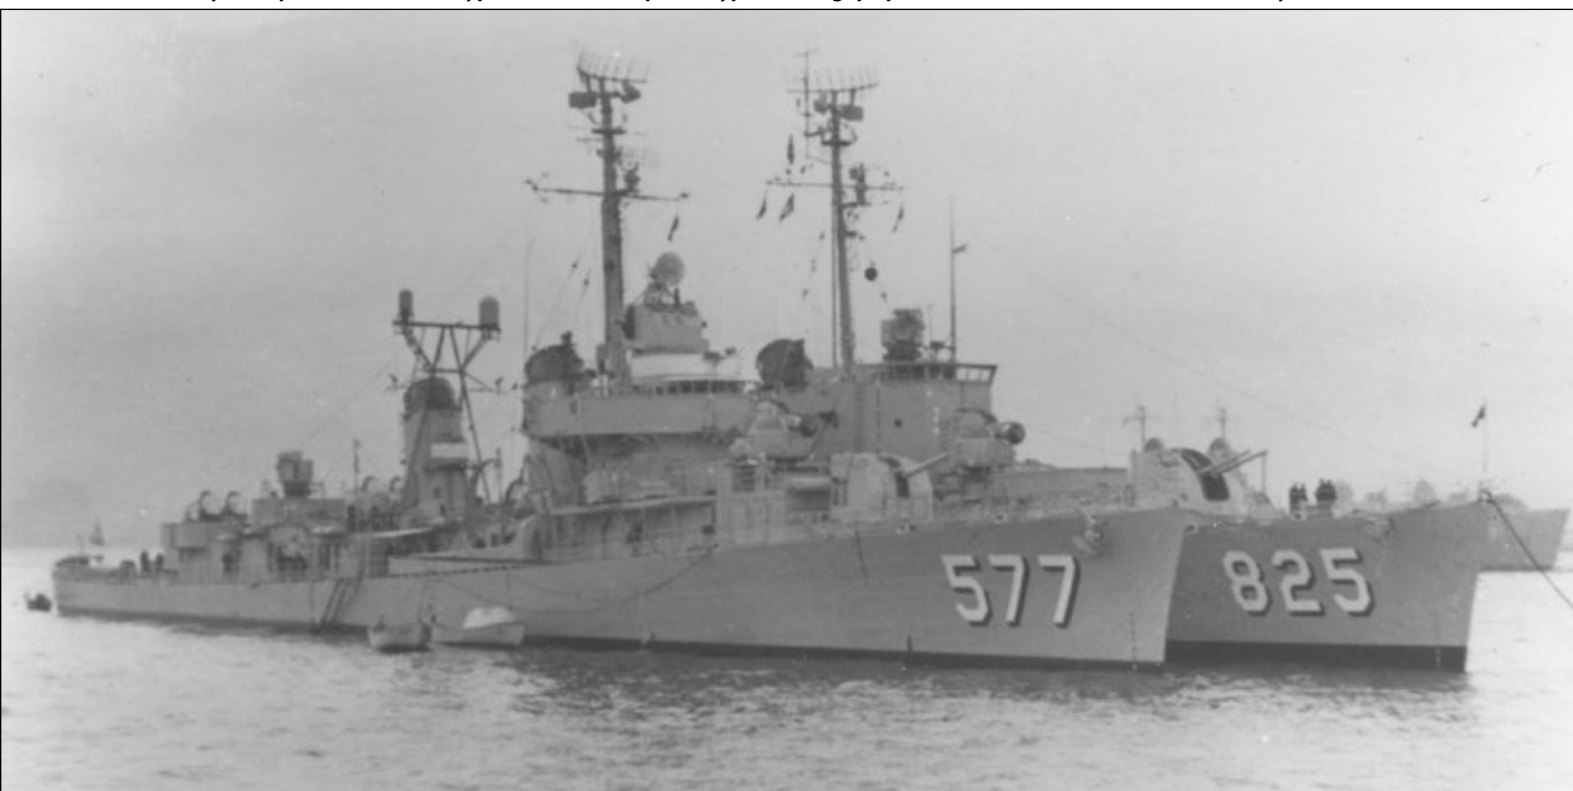
Rys. 4.3 *Jenkins* (DD-447), typ „Radford” (DDE z modernizacją FRAM II) od konwersji do kasacji. Wyporność 2060/2980 ts, uzbrojenie 2 działa kal. 127 mm L/38, 2 trójrurowe wyrzutnie torped pop Mk 32, moździerz pop Mk 108, 2 moździerz pop „Hedgehog”, 2 zbg, 2 śmigłowce DASH.
Rys. Mariusz Suliga

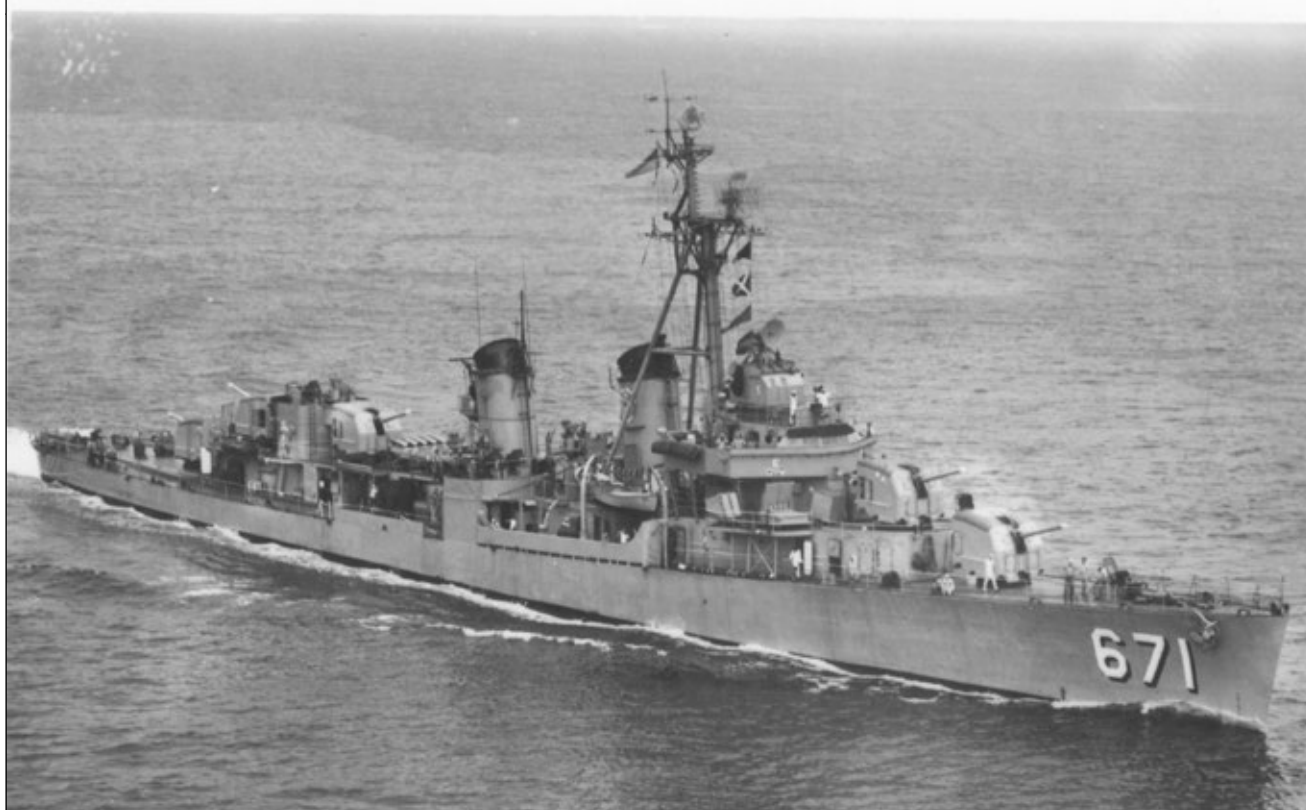
Gatling (DD-671) typu „La Vallette” w 1957 roku. Widoczne 2 miotacze pop „Hedgehog” przed pomostem.

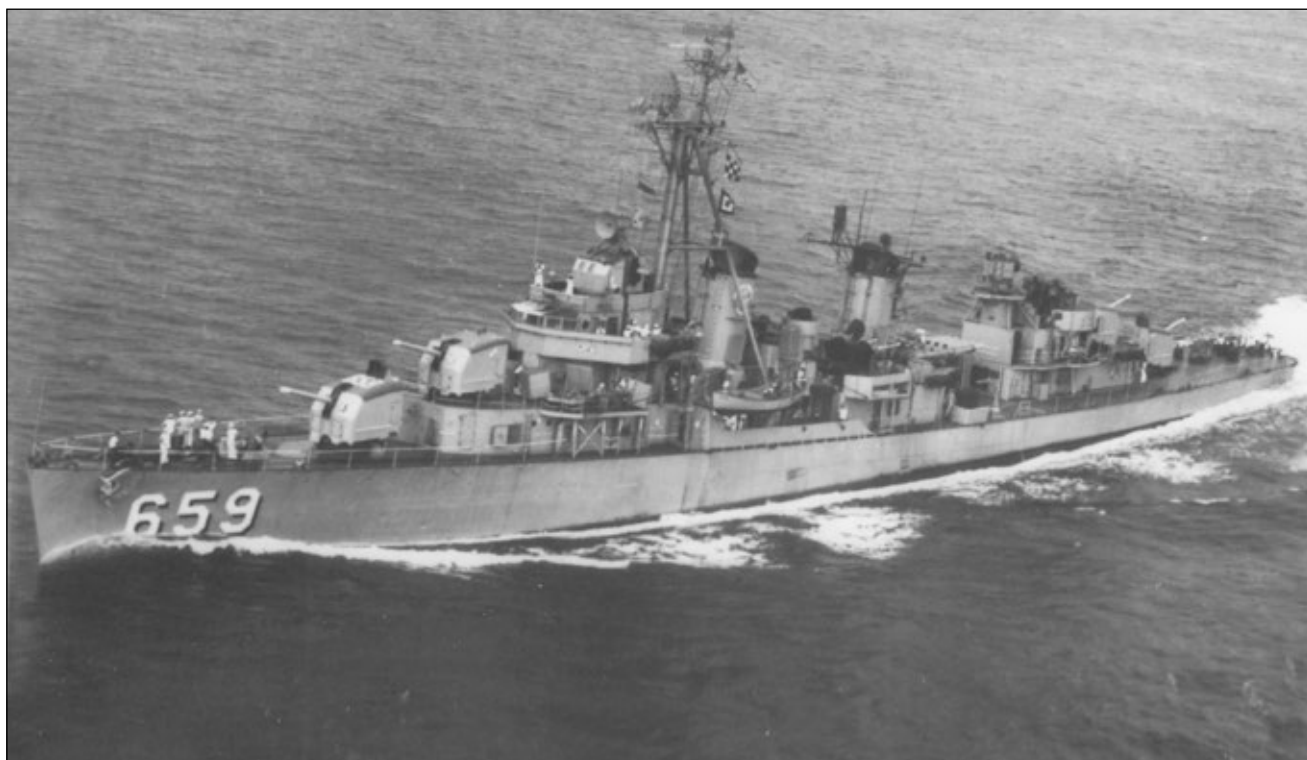
Dashiell (DD-659) typu „Daly”, 1957 rok. Widoczne 2 miotacze pop „Hedgehog” przed pomostem.

Pierwszy z dwóch typów amerykańskich „Hedgehog” był prostym przymocowanym do pokładu urządzeniem, których 2 egzemplarze montowano na lewej i prawej burcie w dziobowej części pokładu nadbudówki przed skrzydłami mostka. Istniały 2 warianty: Mark 10 wyrzeliwujący pociski w elipsę o szerokości 195 stóp (59 m) i długości 168 stóp (51 m) na odległość 285 jardów (259 m). Drugi wariant – Mark 11 wyrzeliwał pociski w okrąg o szerokości (średnicy) 267 jardów (244 m) na odległość 267 jardów (244 m) od strzelającego okrętu.

Choć generalnie było to urządzenie przymocowane do pokładu, to „Hedgehog” można było podnieść do 25° przechylając platformę wyrzutni. Całkowita waga podwójnej instalacji wraz z 6 przeładowaniami 2 x 24 bomby każda wynosiła 28 720 funtów (13 027 kg). Pocisk „Hedgehog” miał średnicę 7,2” (18,3 cm) i ważył 65 funtów (29,5 kg), w tym ładunek wybuchowy 35 funtów (15,9 kg) Torpex. Prędkość pogrążania pocisków w wodzie 22-23,5 stopy/ sek. (6,7-7,2 m/s).

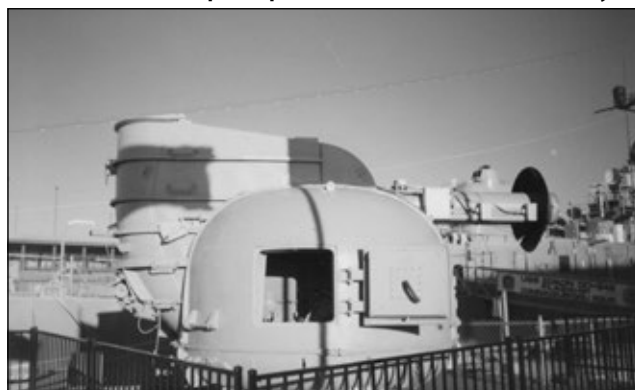
Miotacz Mk 108 „Weapon Alpha”.

pewniała zasięg około 730 m (800 jardów). Głowica wykonana była z tworzywa sztucznego, ponieważ mechanizm zapalnika wymagał stosowania konstrukcji antymagnetycznej. Rakieta była wyrzeliwana w wyrzutni Mk. 108, której waga bez rakiety wynosiła 25 240 funtów (11 450 kg) z zapasem 72 pocisków całkowita waga instalacji Mk 108 sięgała 85 000 funtów (38 560 kg). Wyrzutnia Mk 108 mogła wyrzucić 12 pocisków w ciągu minuty, posiadając 22 pociski w podręcznym pierścieniu zaopatrzeniowym. Szybkość obrotu 30°/sekundę, a maksymalny kąt podniesienia 85°.

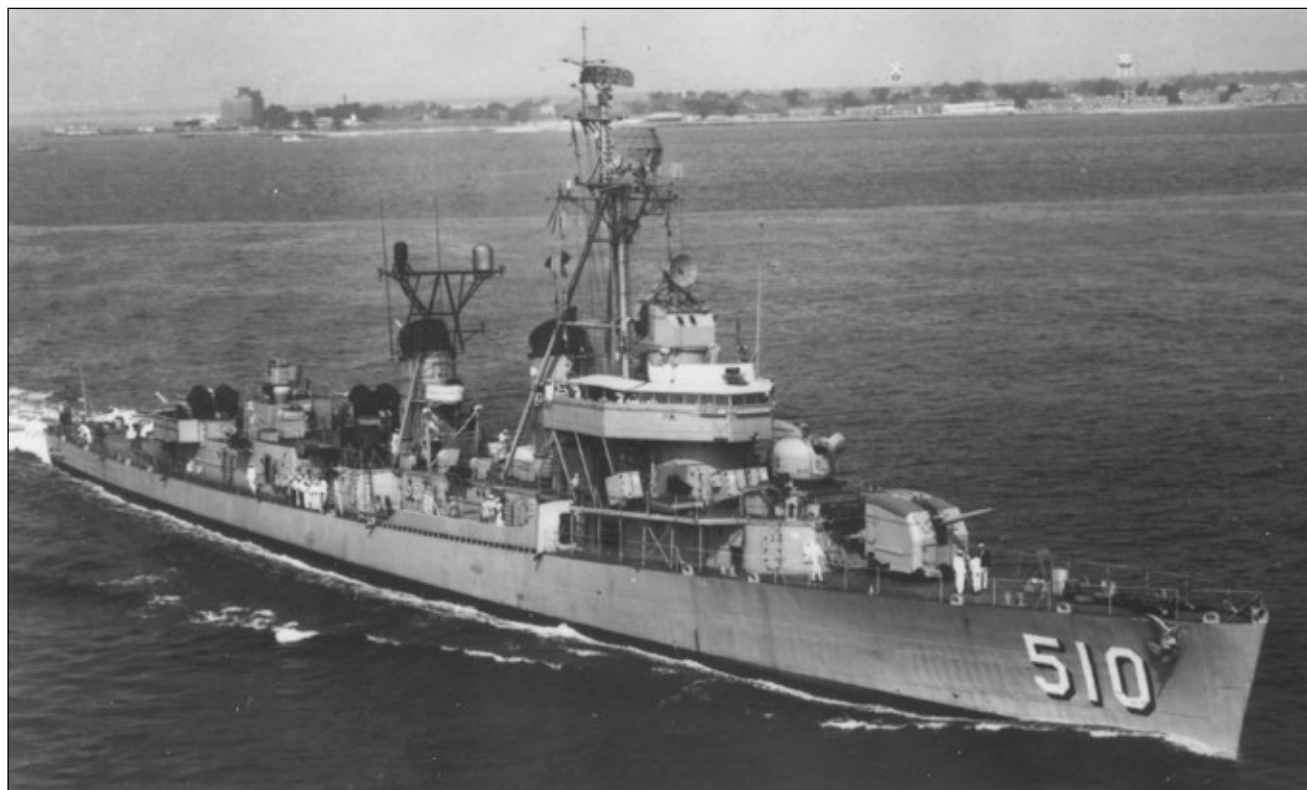
Niszczyciel *Eaton* (DD-510 eks- DDE-510) na przełomie lat 1968/69, kilka tygodni przed dezaktywacją „Weapon Alpha” i prawoburtowy „Hedgehog” z pojemnikami na gotowe do użycia pociski, widoczne na dziobowym pokładzie nadbudówki. Fot. zbiory Hartmuta Ehlersa

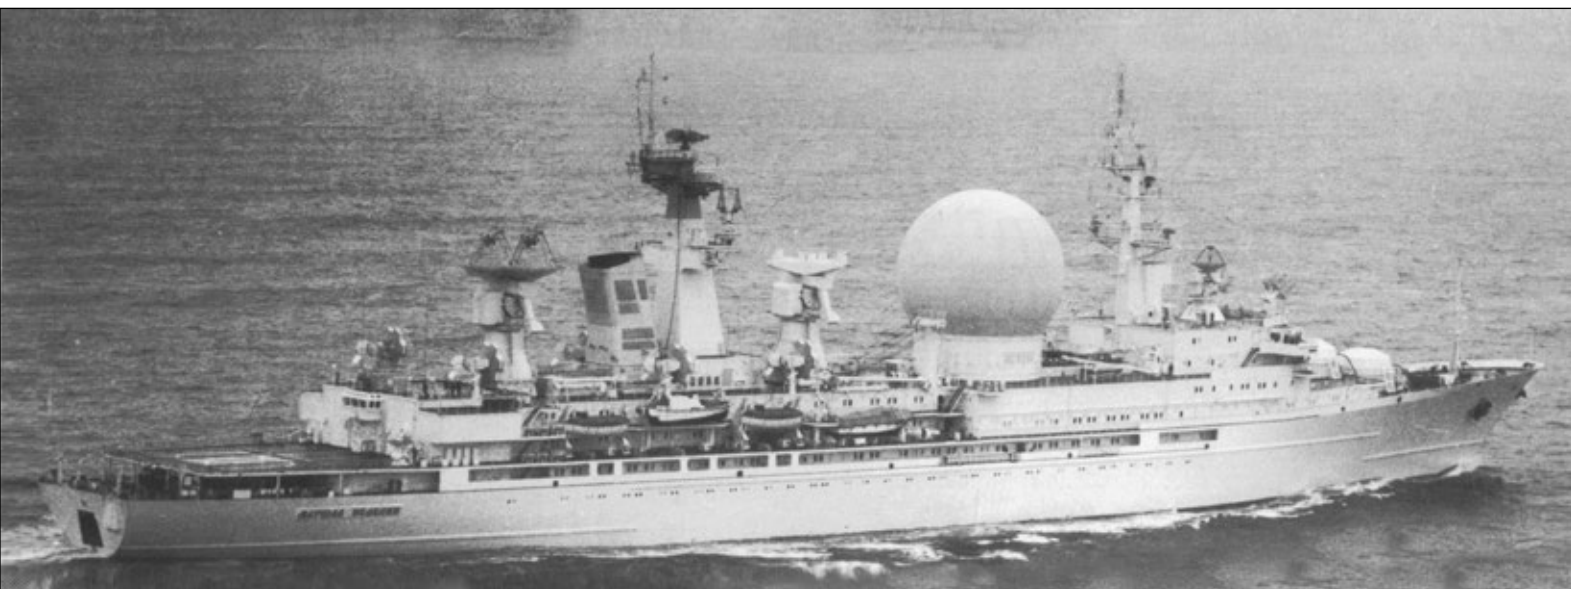
Marszał Niedelin sfotografowany przez lotnictwo zachodnioniemieckie na Bałtyku w 1985 roku. Fotografia dobrze ukazuje urządzeń elektrycznych na okręcie. Fot. zbiory Siegfrieda Breyera

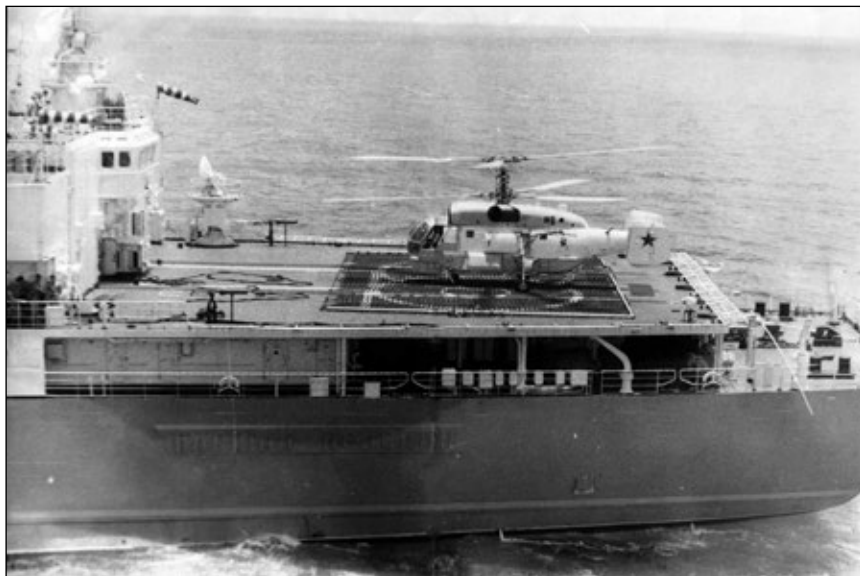
Śmigłowiec Ka-27PS na lądowisku *Marszala Niedziela*.

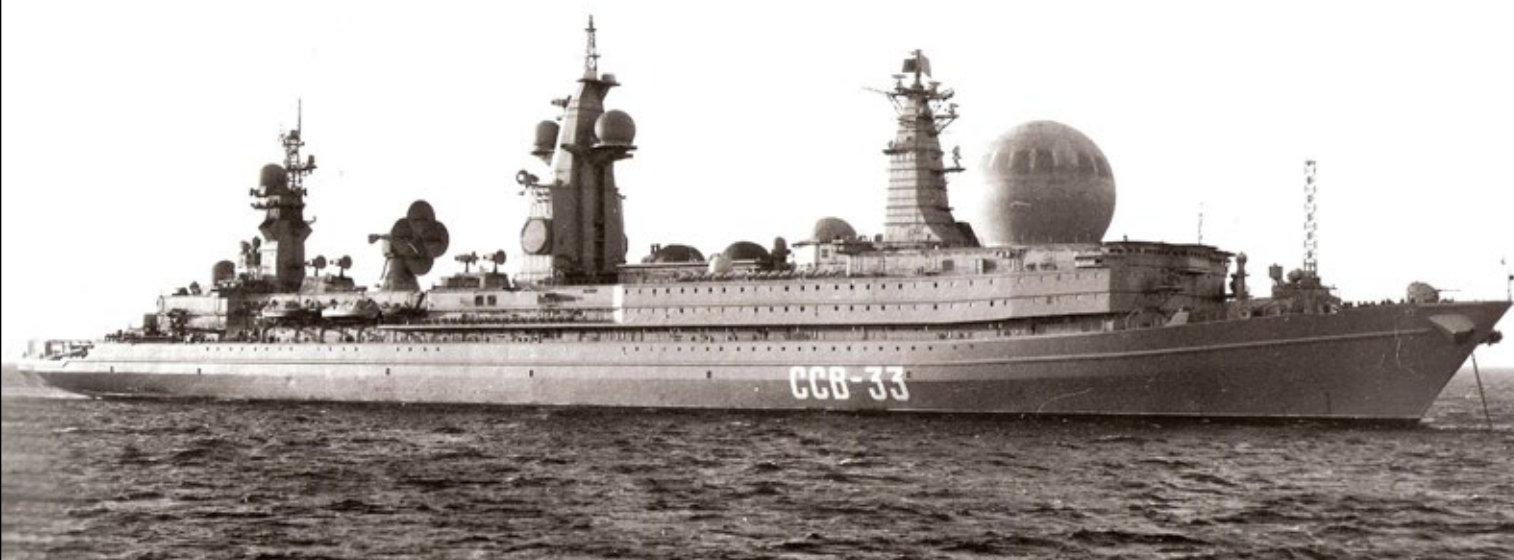
Ural sfotografowany w rejonie Bałtyjska w 1989 roku.

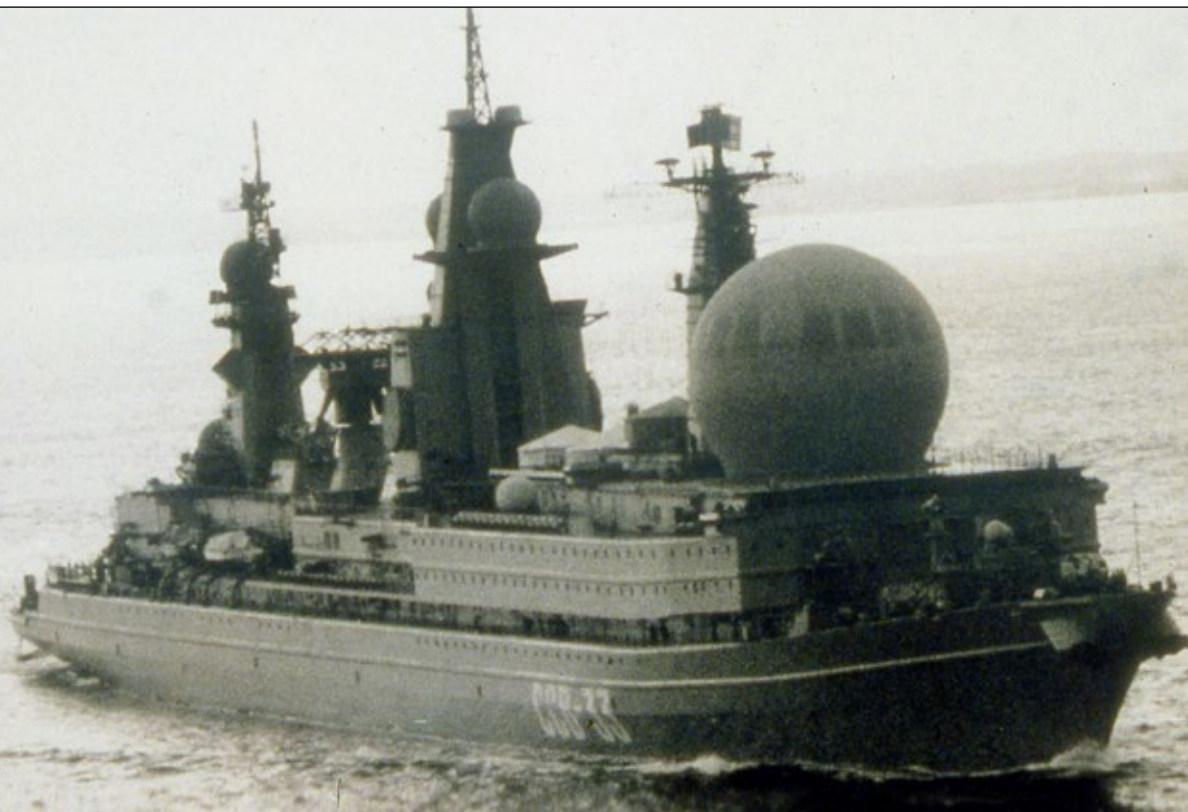
Fotografia Urala pochodząca ze źródeł wschodnioniemieckich.

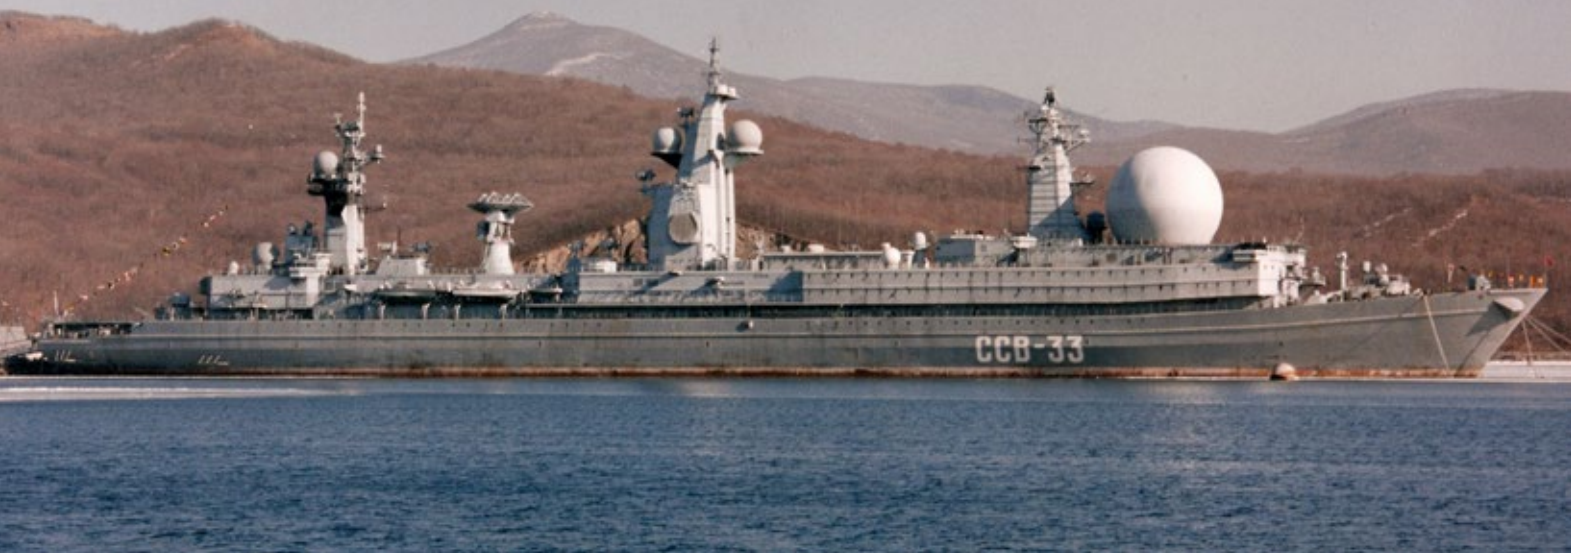
Ural oczekujący na swój smutny los w zatoce Abrek, 1998 rok.

Zgodnie z wymogami technicznymi, potencjalny zwycięzca będzie miał z *Uralem* trudną sytuację. Dalekowschodnia stocznia „Zwiezda”, gdzie zaczęto utylizować okręt, nie była w stanie go podnieść na pochylnięcie do cięcia - waga i wielkość *Uralu* przekraczała możliwości stoczni. Jednocześnie nie można było skierować go do innej stoczni w celu przeprowadzenia demontażu konstrukcji i wyposażenia kadłuba, bo mogło to zagrozić bezpieczeństwu okrętu holowanego przez morze. Dlatego rozwiązaniem Rosatomu podjętym wraz biurem projektowym, które opracowało *Ural* (CKB „Aisberg”), było przygotowanie projektu i przygotowanie działań przygotowujących do holowania. Jednak przeniesienie do innej stoczni nie rozwiązało wszystkich problemów z największym atomowym zwiadowcą. W pacyficznym regionie Rosji występowały suwnice o udźwigu ponad 1500 ton, w wyniku czego przy utylizacji okrętu projektu 1941 nie zabezpieczały rozładunku bloków atomowych w montowni. Radioaktywne wyposażenie należy wyjąć z kadłuba i zapakować w ochronne kontenery.
