**Siergiej Bałakin**

# **Niszczyciele projektu 7 i 7U**

**część II**

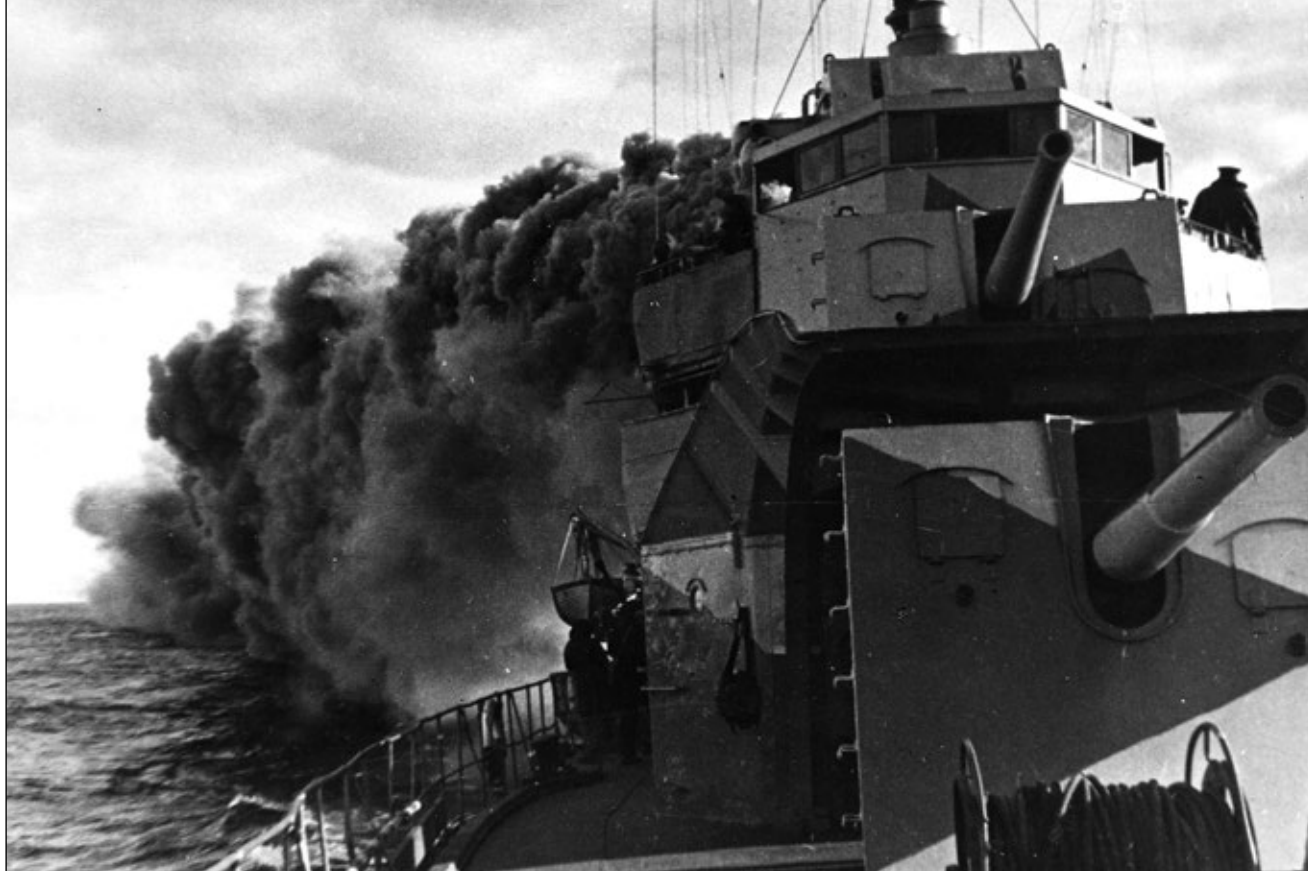
*Griemiaszczij* stawia załogę dymną przy pomocy urządzenia dymotwórczego DA-1, 1942 rok.

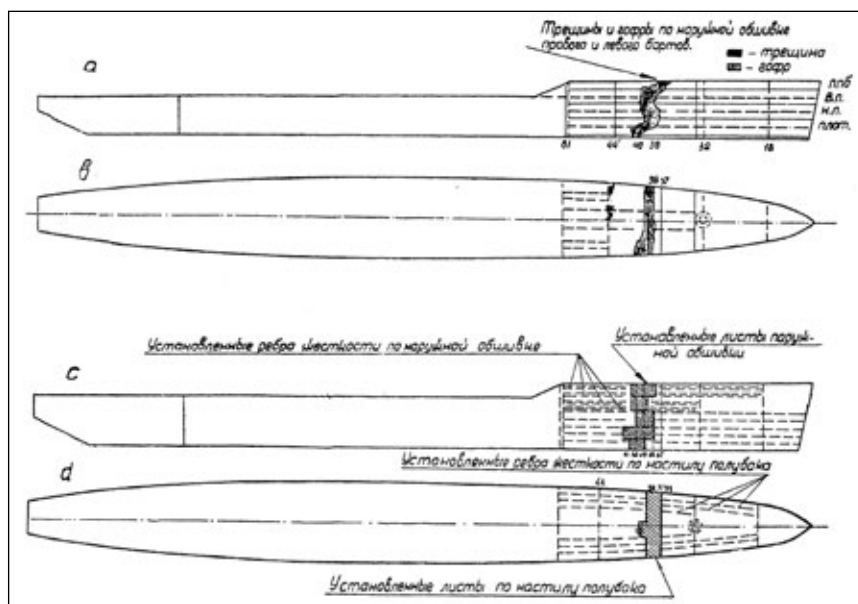
**Remont kadłuba niszczyciela *Gromkij* po uszkodzeniach spowodowanych przez sztorm w dniach 1-5 marca 1942 rok.**  
Rys. zbiory Siergieja Bałakina

Trudnym doświadczeniem dla *Gromkij* był marsz, rozpoczęty wspólnie z *Griemiaszczij* 1 marca. Okręt w chwili opuszczania Wajengi dla konwojowania transportowców miał 480 t paliwa, 19 t oleju turbinowego, po 6 t wody pitnej i sanitarnej oraz 46 t kotłowej. Wyporność sięgała wówczas 2319 t. Kłopoty zaczęły się od tego, że w kotłach dochodziło do pęknięć rurek. Niszczyciel kontynuował rejs z jednym pracującym kotłem Nr 3. Gdy siła wiatru wzrosła do 9 stopni, prędkość jednostki spadła do 4-5 w, przechył sięgał 40°, a dziób zapadał się w fale. W nocy 3 marca siła wiatru osiągnęła 10-11 stopni i *Gromkij* zaczął dryfować. Rankiem udało się zwiększyć prędkość do 20 węzłów, jednak okręt nadal silnie grzązał w falach i ulegał kołysaniu (zarejestrowano przechył 49° na lewą burtę). Załoga poniosła straty, fale zmyły za burtę zastępcę dowódcy kpt. lt. (pol. kpt.) I.W. Potapowa, głównego bosmana F.K. Moszkinsa i 2 marynarzy – S.A. Bykowa i M.D. Chrulewa. Do tego czasu pozostało wszystkiego 40 t paliwa, a do brzegu jeszcze 120 Mm (istotny szczegół, nieoczekiwanie dla dowództwa okrętu: w trudnych warunkach pogodowych z zapasem 480 t paliwa niszczyciel mógł przejść wszystkiego 920 Mm zamiast określonych w „dokumentacji” 3000!). W kotłach zużyto resztki paliwa, a także 10 t smaru i naftę, jednak brzegu nie osiągnięto. Pozbawiony możliwości ruchu niszczyciel ponownie zaczął dryfować. Dla utrzymania stateczności do zbiorników dennym przyjęto w charakterze balastu płynnego 120 t wody.

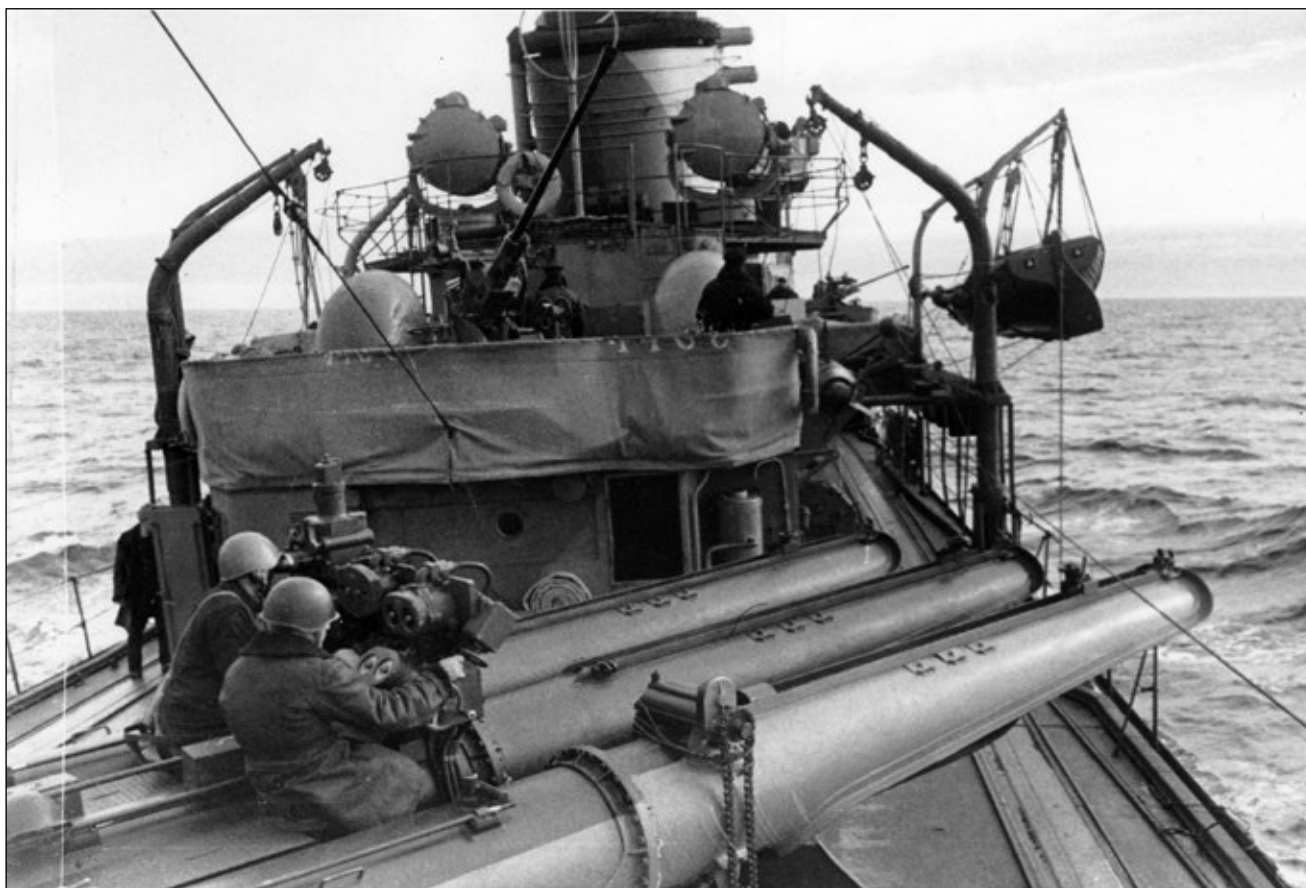
Wyrzutnia torpedowa niszczyciela *Gromkij*, 1942 rok.

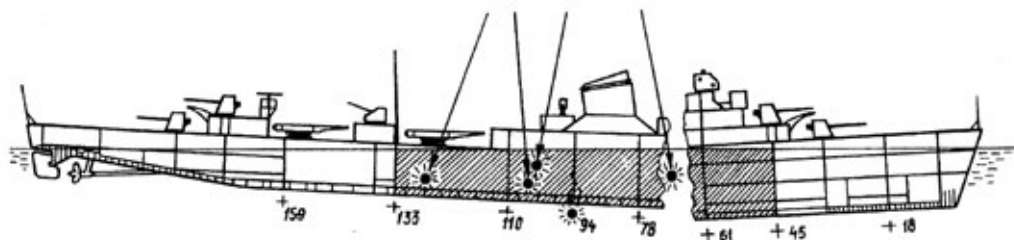
**Schemat uszkodzeń bojowych niszczyciela *Striemiitelnyj* 20 lipca 1941 roku.**

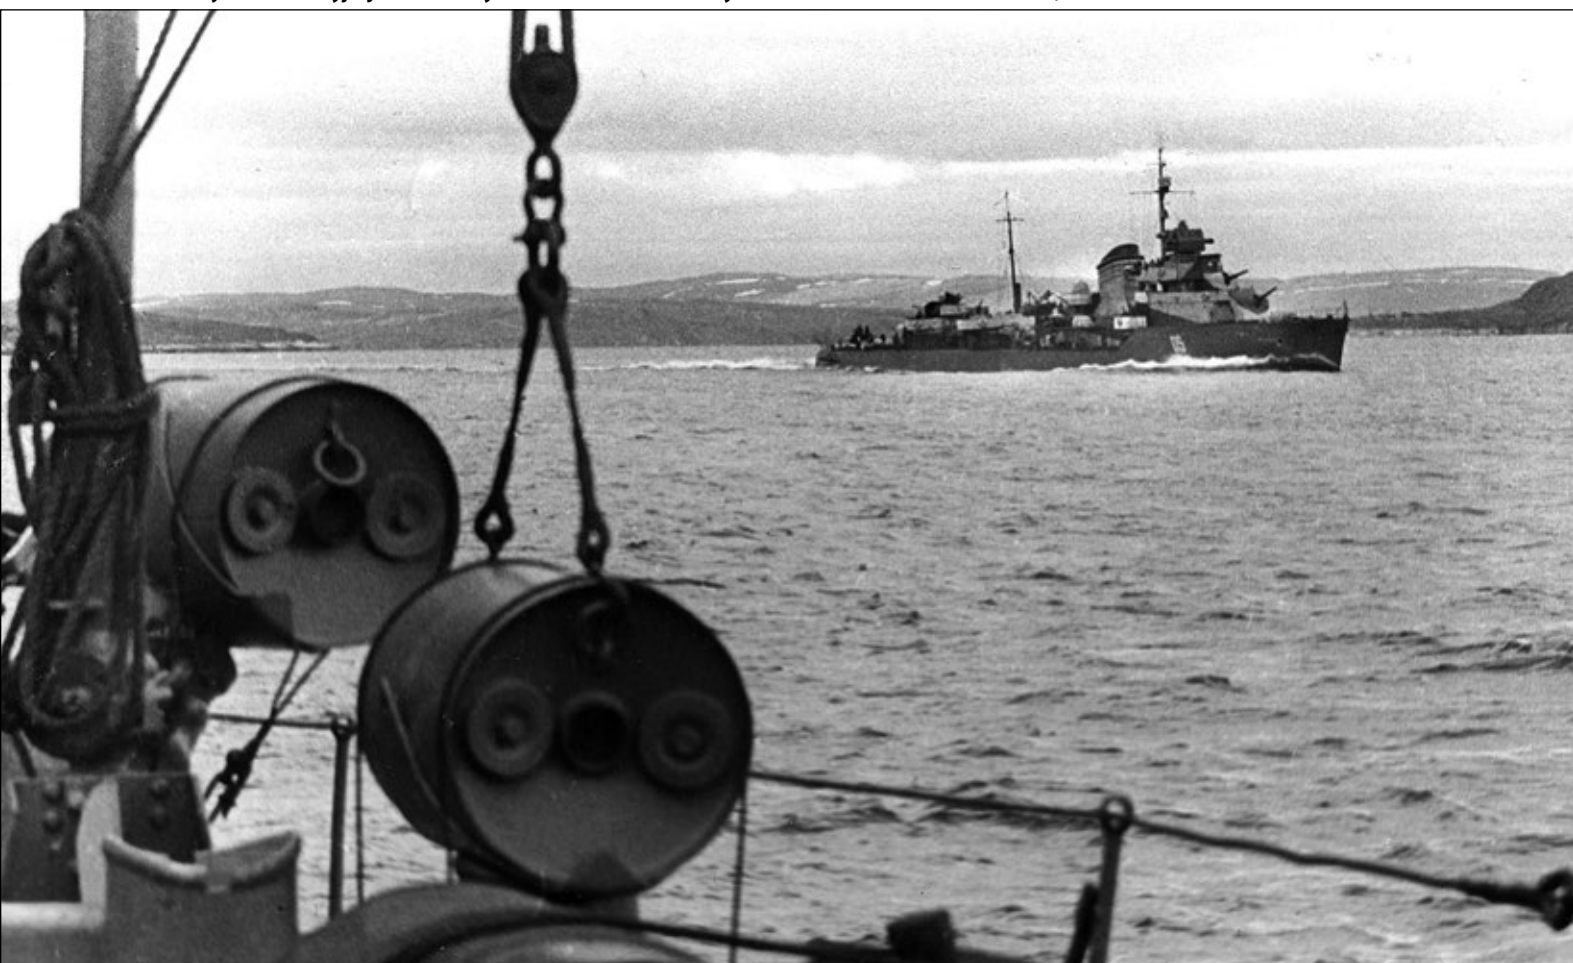
Razumnyj wkrótce po zakończeniu wojny. Na maszcie widoczna  
okryta osłoną antena amerykańskiego radaru typu SL-1.  
Fot. zbiory A. Kużenkowa

wano nową śrubę napędową, otrzymaną z Wielkiej Brytanii. Równocześnie *Razumnyj* został wyposażony w brytyjską stację hydroakustyczną ASDIC („Dracon-128”), amerykański radar SL-1, a wkm-y kal. 12,7 mm Colt-Browning zastąpiono dodatkową parą automatycznych dział kal. 37 mm 70-K.

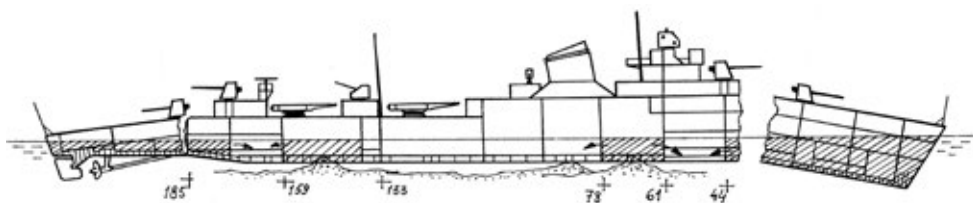
Schemat uszkodzeń nawigacyjnych niszczyciela *Rzeszytelnyj* 8 listopada 1938 roku.

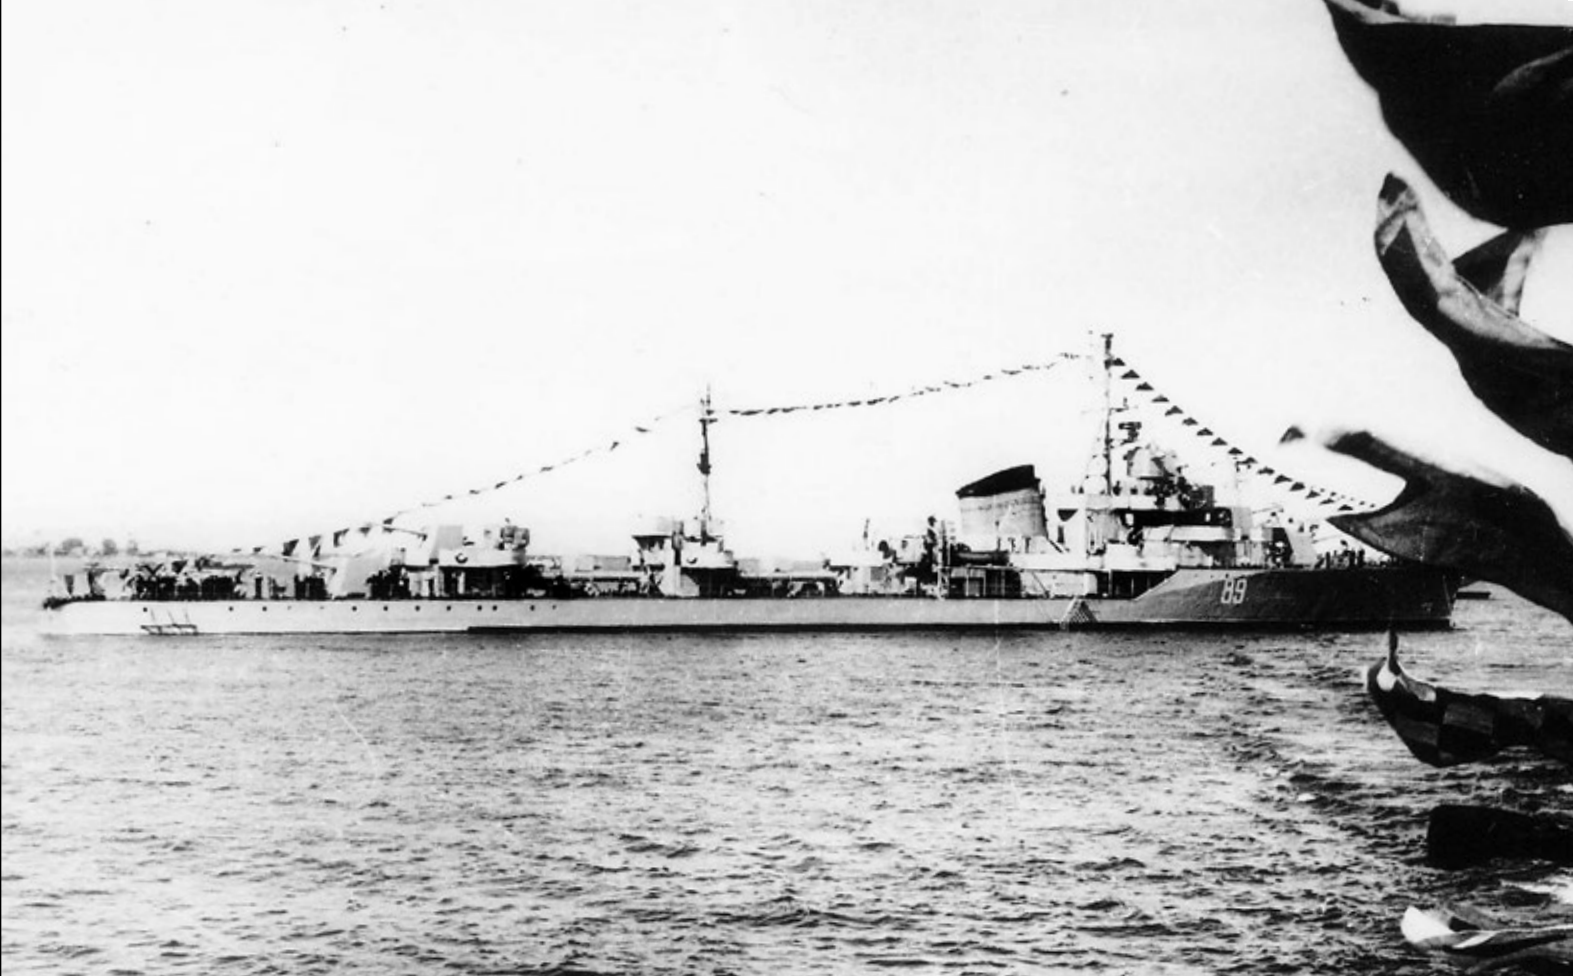
**Niszczyciele projektu 7, które przeszły remont kapitalny i modernizację na bazie typowego projektu modernizacji CKB-53: *Griemiaszczij*, (fot. górna) i *Bojkij* (fot. dolna). Na tych jednostkach zachowano pojedyncze maszty przednie, a na *Griemiaszczij* – nawet działa B-13 I serii z prostokątnymi tarczami ochronnymi. Artyleria przeciwlotnicza została jednak na wszystkich niszczycielach wymieniona na 4 podwójnie sprzężone działa kal. 37 mm B-11.**  
Fot. zbiory Władimira Zabłockiego

Taki projekt został opracowany w CBK-53 (główny konstruktor – L.W. Wojsziwiłło) i zatwierdzony przez naczelnego dowódcę I.S. Jumaszewa 17 maja 1948 roku. Zgodnie z planem zakładano, że artyleria głównego kalibru pozostanie bez zmian (jedynie w przypadku zużycia dział B-13 zostaną one zastąpione analogicznymi modelami nowszych serii B-13-2s lub B-13-3s), lecz system kierowania ogniem „Mina” miał zostać gruntownie zmodernizowany (otrzymując oznaczenie „Mina-2s”). Wyrzutnie torpedowe także miało zmodernizować (unowocześnione 39-Ju otrzymały oznaczenie 39-JuMN, 1-N – 1-N-2s). Artyleria przeciwlotnicza miała natomiast ulec całkowitej wymianie: zamiast dział kal. 76 mm 34-K i licznych automatów i wkm-ów każdy okręt miał zostać uzbrojony w 4 sprzężone podwójnie automaty kal. 37 mm W-11 z wodnym chłodzeniem luf. Przejście na całkowicie szybkostrzelną artylerię niewielkiego kalibru pozwalało na oszczędność masy przy zachowaniu dotychczasowej zdolności ogniowej (lub nieznacznie ją zmniejszając), a także zmniejszało liczebność obsługi i ułatwiało obsługę broni.

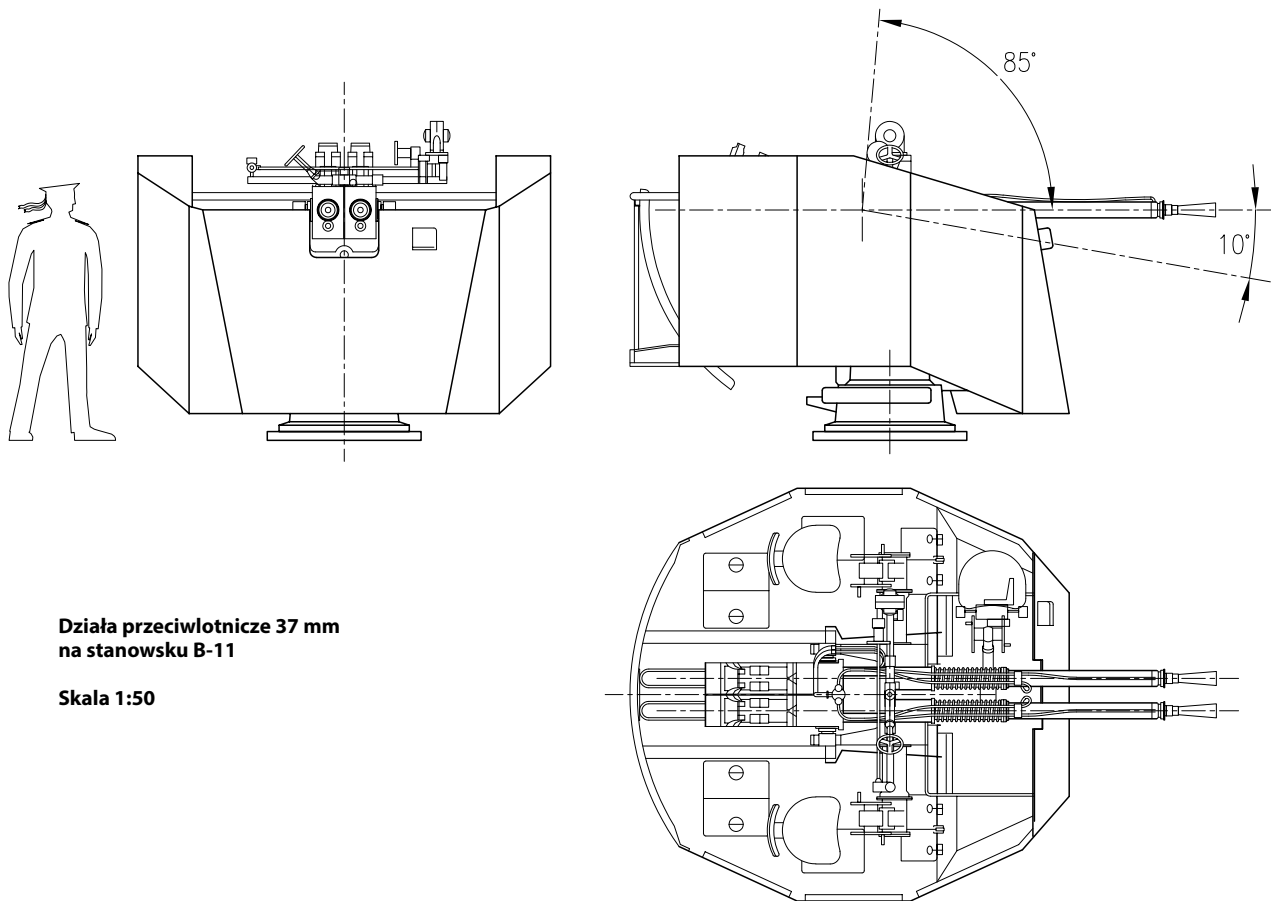
**Działo przeciwlotnicze 37 mm  
na stanowisku B-11**

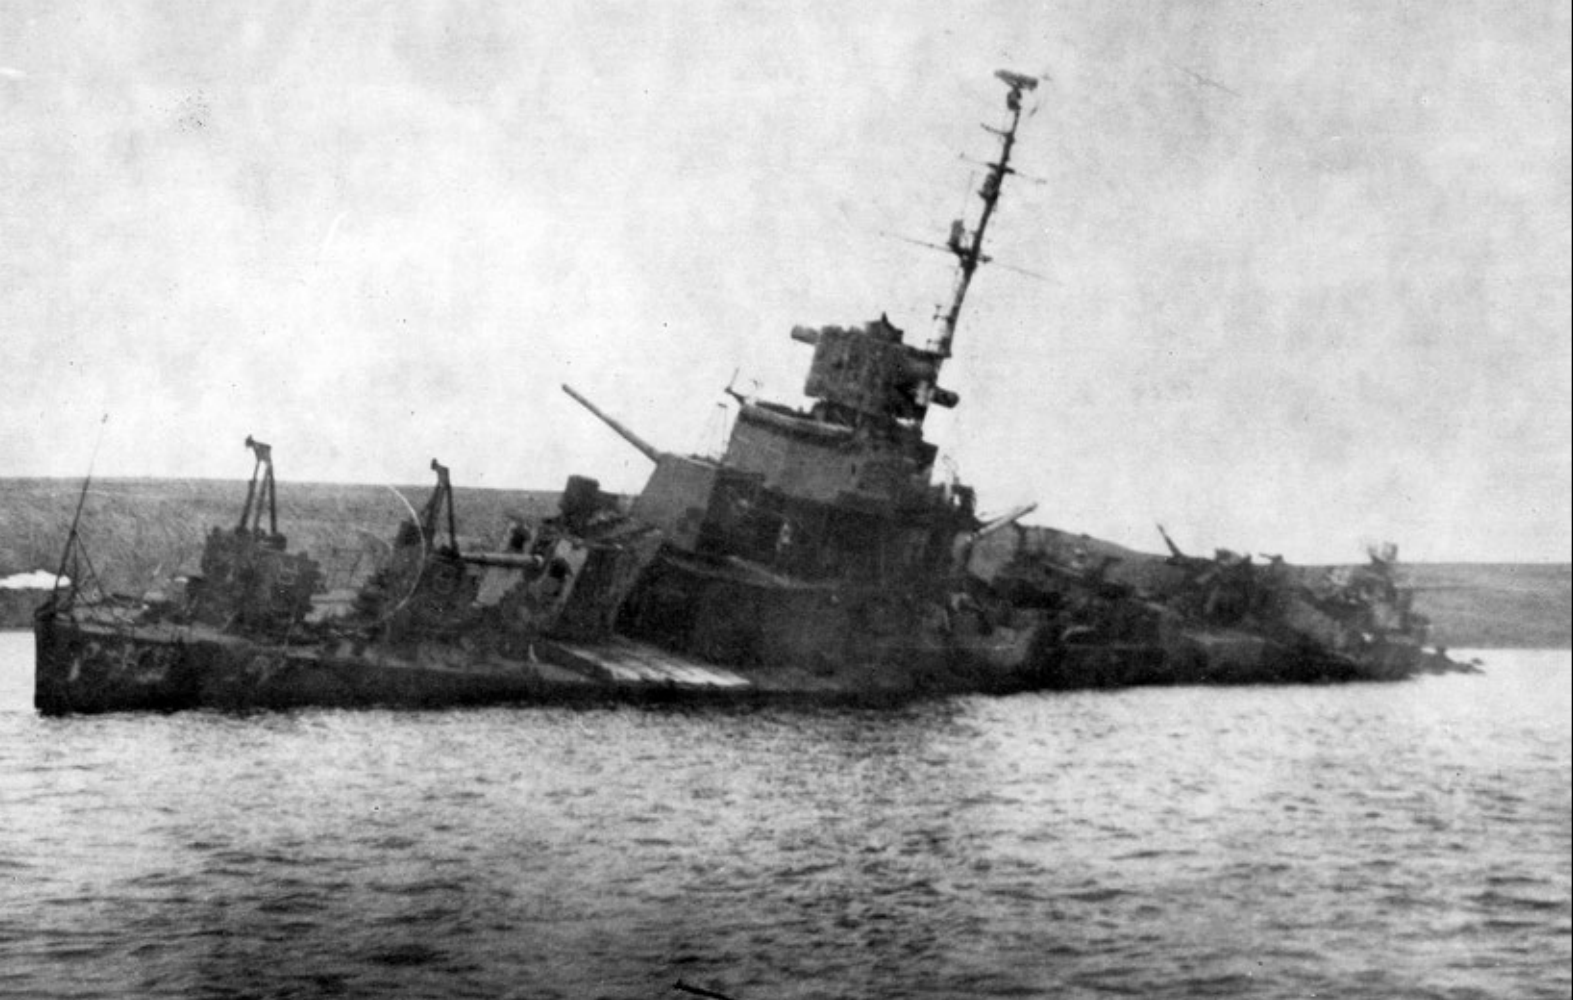
Trzy fotografie jednostki doświadczalnej OS-5 (dawny gwardyjski niszczyciel *Griemiaszczij*) zatopionej w Zatoce Czarnej na Nowej Ziemi po próbach jądrowych w 1957 roku. Na dolnej fotografii dobrze widoczny wstawiony przedział, imitujący przedział maszynowy niszczyciela projektu 56. Fotografia wykonana z pokładu niszczyciela rakietowego *Bojkij* w roku 1988. Fot. zbiory N. Afonina

że zainstalowana na *Griemiaszczij* sekcja przedziału maszynowego projektu 56, w przeciwieństwie do innych części kadłuba, zachowała szczelność, co naocznie potwierdziło wyższość konstrukcji spawanej nad nitowaną...
