Michał Glock

Krażowniki typu „Kirow” i „Maksym Gorki”

Tarnowskie Góry 2006

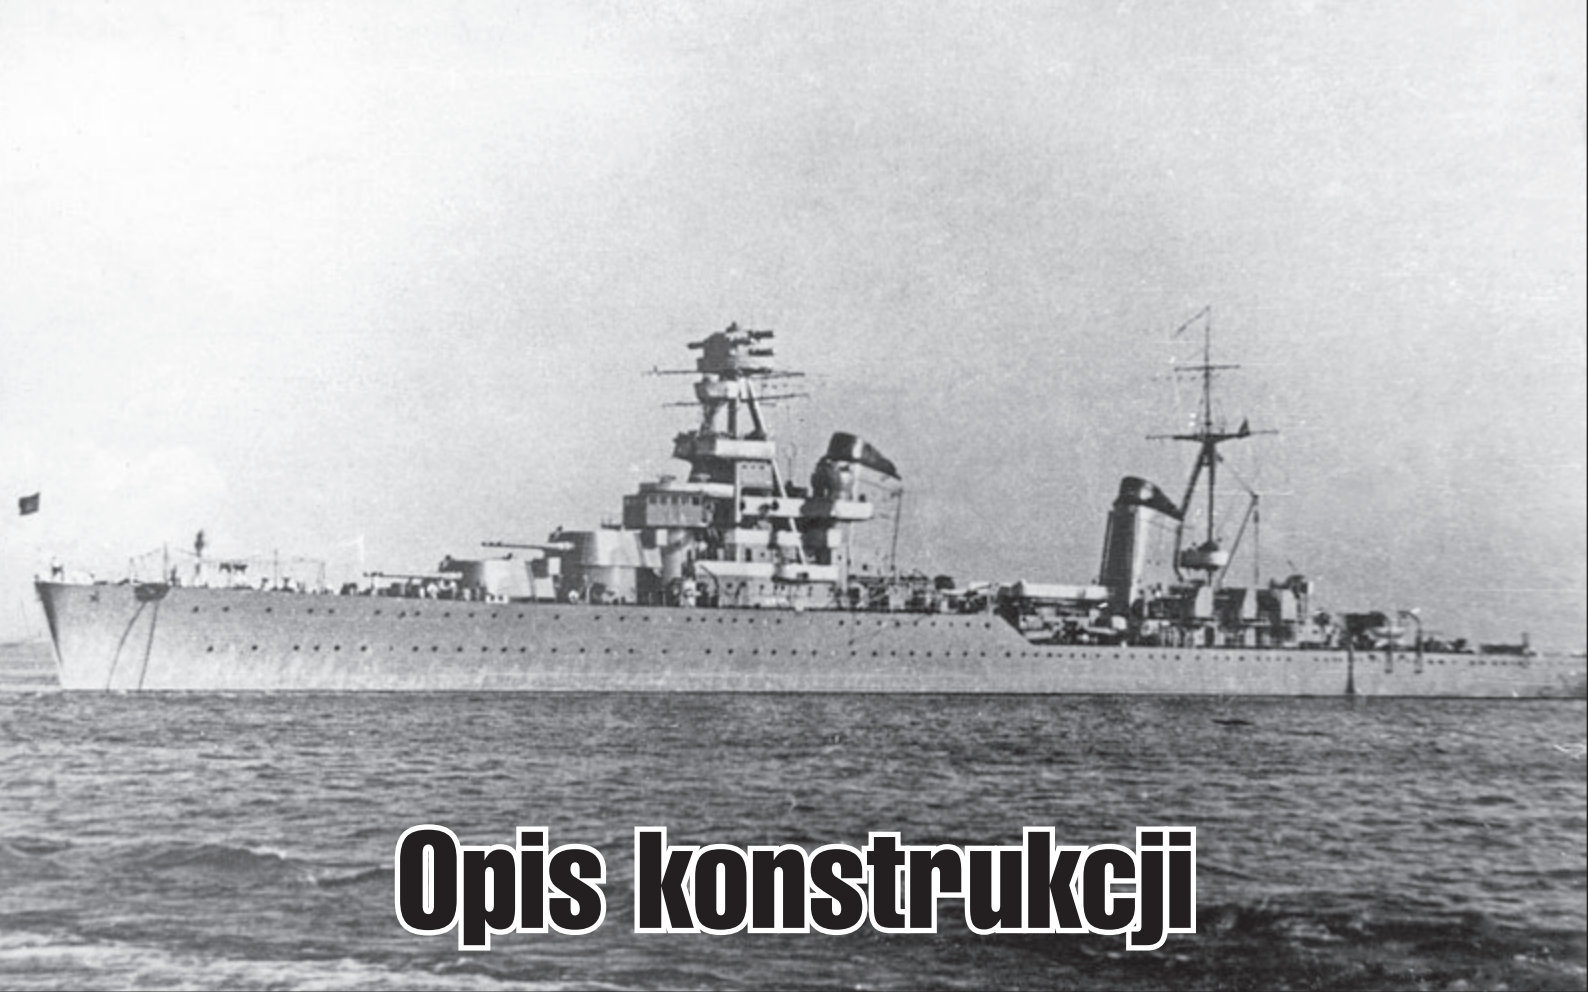
Kirow tuż przed wojną w rejonie Kronsztadu. Uwagę zwraca brezentowa osłona katapulty.

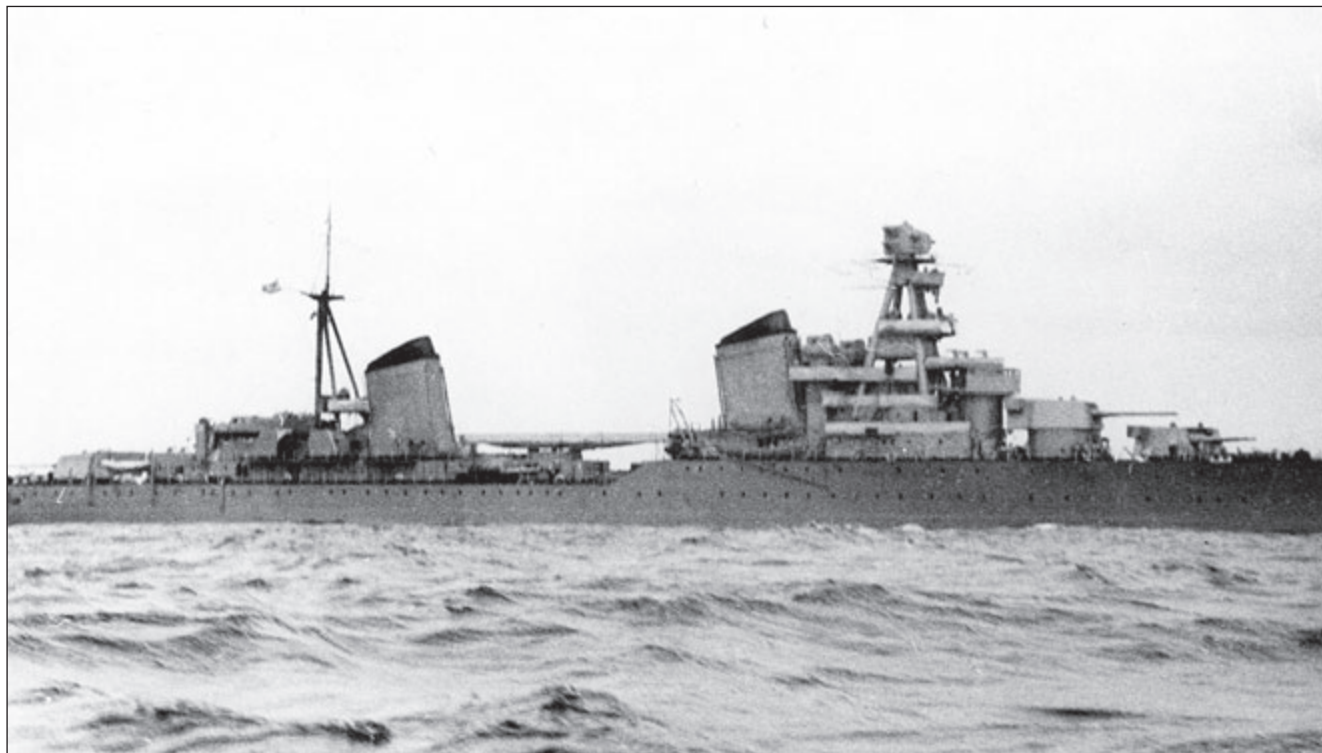
Kirow w okresie przedwojennym. Dobrze widoczne rozmieszczenie kominów oraz elementy śródokręcia i pokłady dziobowej nadbudówki.

przeciwlotniczych kalibru 100 mm (2 baterie po 3 na burtę). Za kominem stał trójnożny maszt rufowy połączony z kominem pomostem, na którym ustawiono reflektory. Do masztu przymocowany był bom ładunkowy obsługujący kutry i łodzie stojące na nadbudówce rufowej na stelażach. Na końcu nadbudówki umieszczono drugą baterię działek przeciwlotniczych.

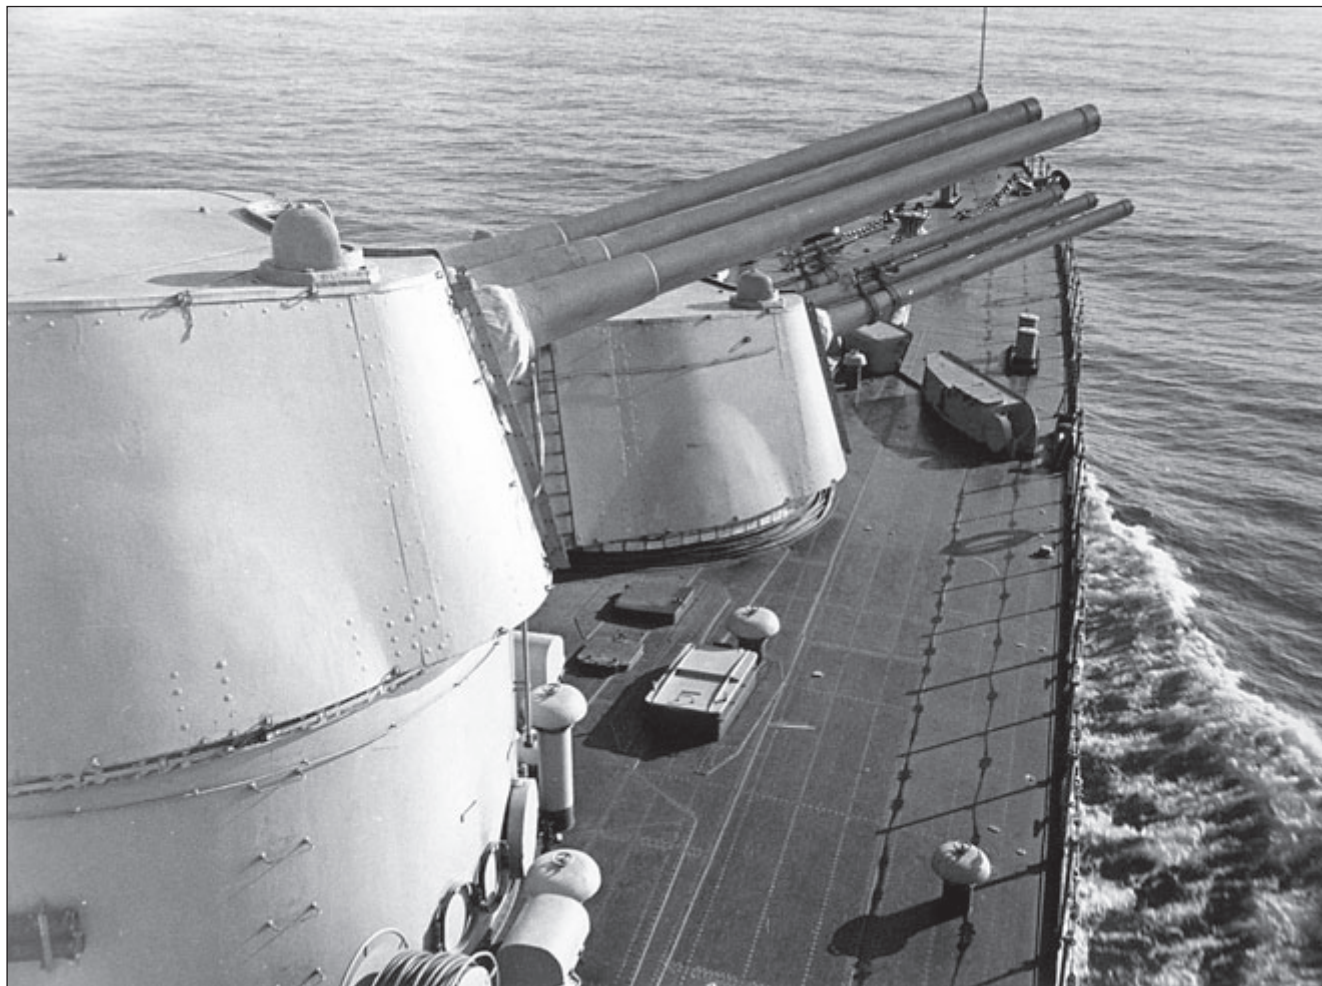
Dziobowe wieże MK-3-180 artylerii głównej *Kirowa* w czasie ćwiczeń tuż przed wojną.

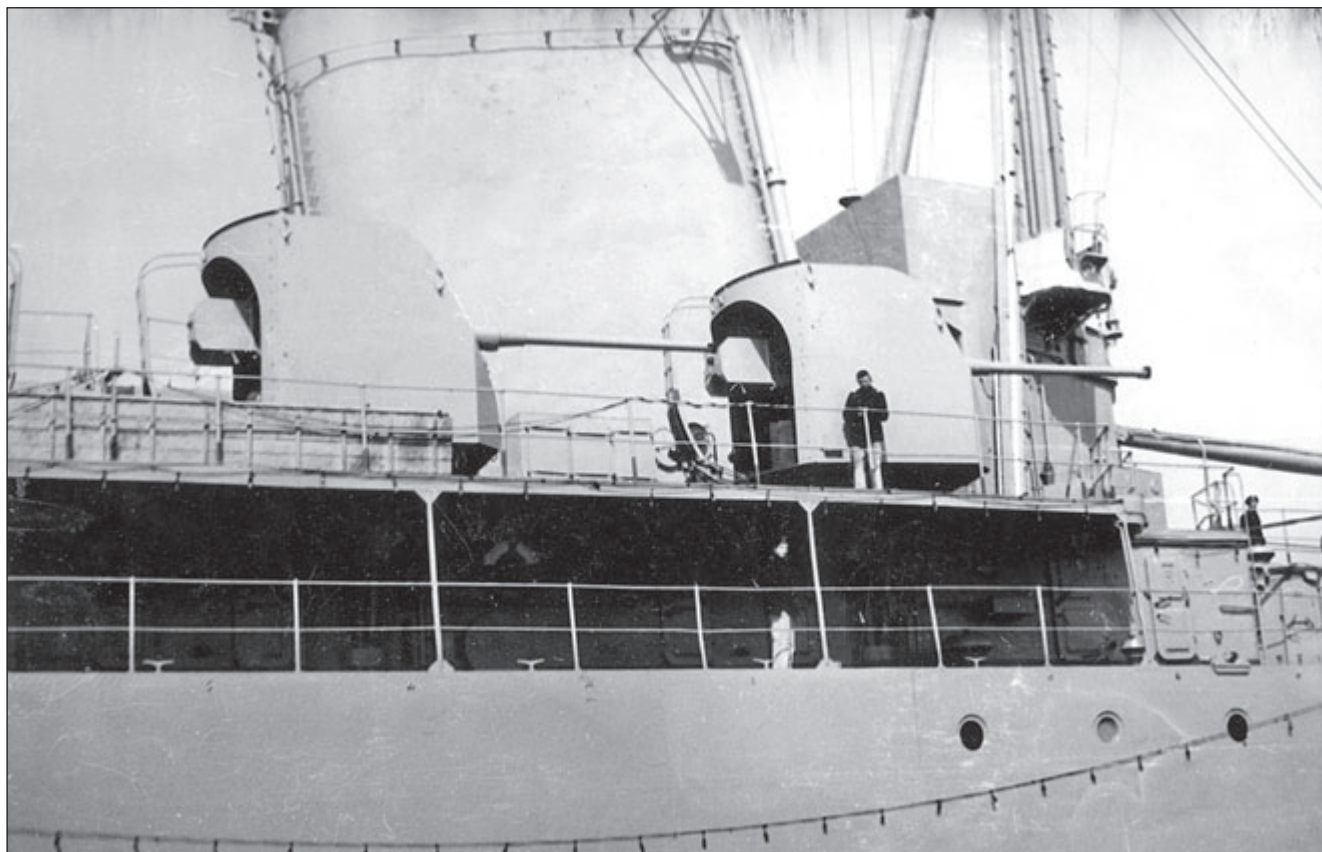
Stanowisko armat kal. 100 mm typu B-34 USM.

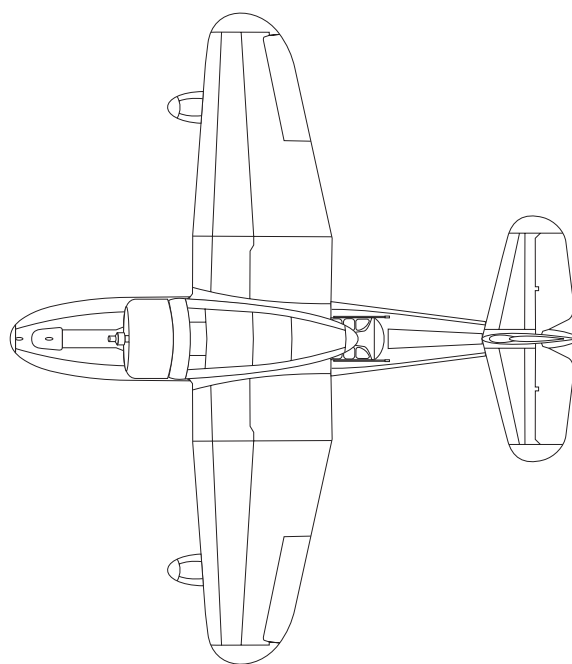
Łódź latająca Beriew Be-4 (KOR-2)

uszkodzenia wywołane warunkami atmosferycznymi względnie od prowadzonego ognia artyleryjskiego własnego lub przeciwnika. Samoloty miały masę 2,486 tony i napędzane były jednym silnikiem M-25 o mocy 675 KM. Były to samoloty o konstrukcji drewnianej, dwupłatowe z jednym dużym pływakiem centralnym i dwoma pomocniczymi. Samolot miał składane skrzydła tak, że mieścił się na platformie o wymiarach nie większych niż 11×11 m (czas składania skrzydeł wynosił prawie 40 minut, choć planowano, że wyniesie ono 10 minut). Moc silnika pozwalała na maksymalny lot z prędkością 277 km/h, zaś zapas benzyny pozwalał na trzygodzinny lot (zasięg ok. 860 km). Interesujące, że nowe samoloty były niejako tymczasowym rozwiązaniem do czasu opracowania konstrukcji wodnosamolotu lub łodzi latającej mającej być powszechnie wykorzystywaną na wielkich jednostkach floty, które dopiero zamierzano zbudować. Samolot KOR-1 (Be-2) nie zadowalał swoimi osiągnięciami (szczególnie zła była dzielność morską) i nawet nie przeszedł prób państwowych (!). Jednakże produkcja 13 maszyn została podjęta w 1937 roku, gdyż w przeciwnym razie okręty floty

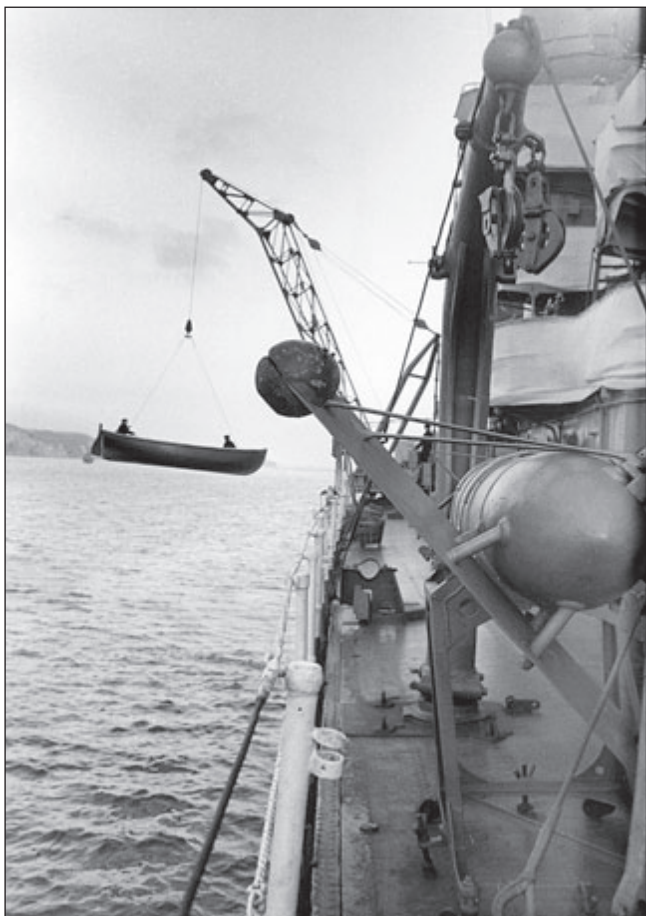
Trał-parawan na specjalnym stelażu przy burcie Woroszyłowa. Dalej widać jak dźwиг kratownicowy opuszcza na wodę sześciowiosłową jolę.

typu trałów na szybkich krążownikach okazał się chybiony, gdyż trał był zaprojektowany do wykorzystania przy prędkości 14-18 węzłów, natomiast krążowniki podobnie jak wszystkie nowe niszczyciele także wyposażone w trały tego rodzaju, z reguły w czasie działań bojowych (a także ćwiczeń) poruszały się z większą prędkością, przy której trał przestawał spełniać swoje funkcje lub po prostu urywał się pod naporem wody. Trały umieszczono na stelażach na barbecie drugiej wieży artylerii głównej.

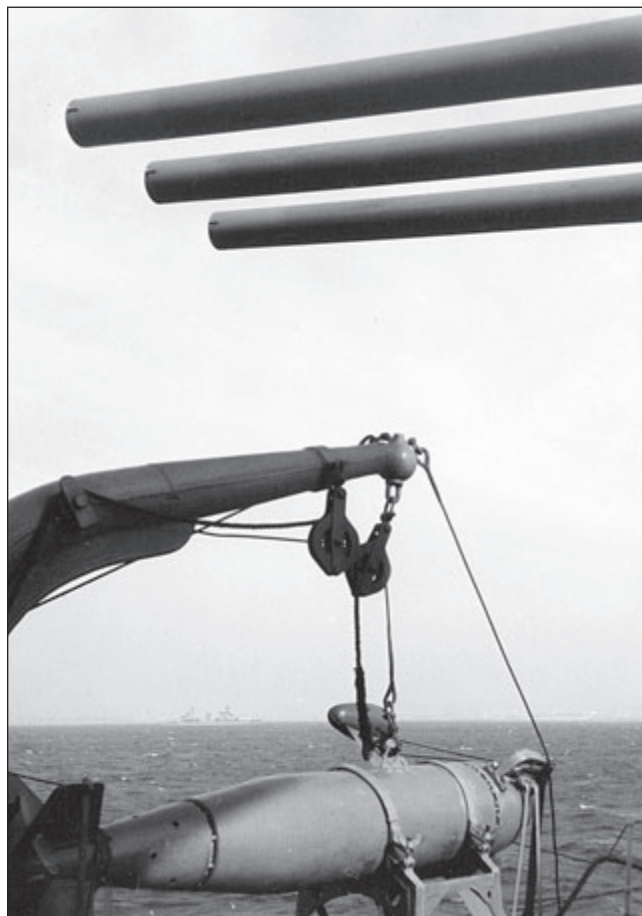
Gotowy do opuszczenia na wodę trał-parawan typu K-1 na Woroszyłowie. W tle pancernik *Pariżskaja Kommuna*.

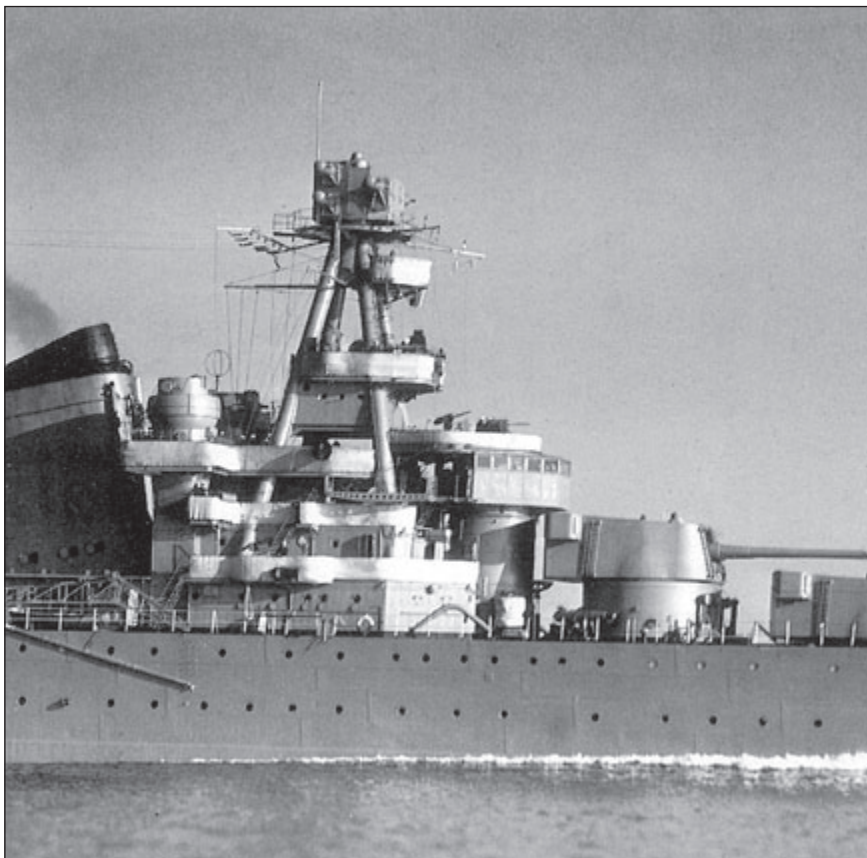
Nadbudówka dziobowa *Kirowa* tuż po ukończeniu budowy. Fotografia wykonana przez wywiad fiński.
Fot. „Suomen Laivasto Sodassa”

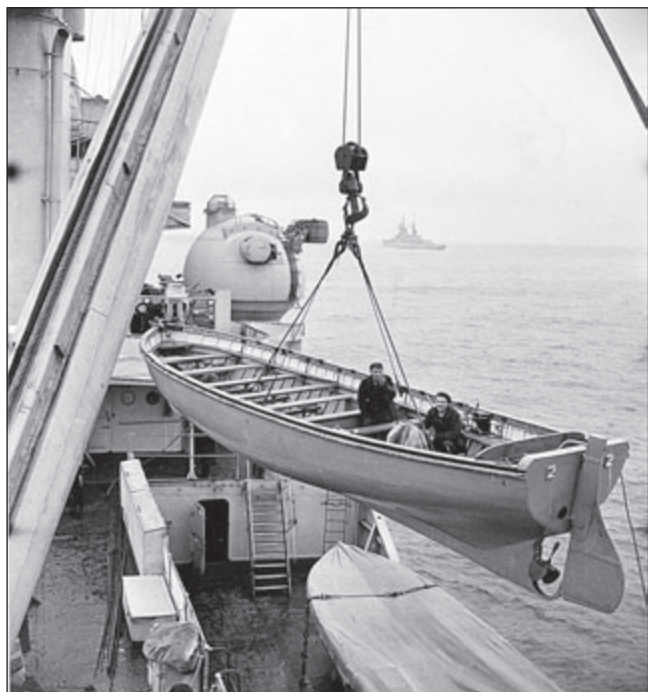
Duży barkas motorowy przed opuszczeniem na wodę. W tle jeden z krążowników typu *Swierdłow*. Fot. zbiory Siergiej A. Bałakin

W celach komunikacyjnych lub ratunkowych na pokładach okrętów ustawiono szereg łodzi i kutrów. Największe były kutry KS-26 napędzane silnikami spalinowymi pozwalającymi na uzyskanie prędkości do 9 węzłów. Kutry z reguły były wykorzystywane przez dowódcę lub admirała przebywającego na pokładzie. Stały na nadbudówce rufowej za grotmasztem i były obsługiwane przez duży bom ładunkowy przytwierdzony do podstawy masztu.

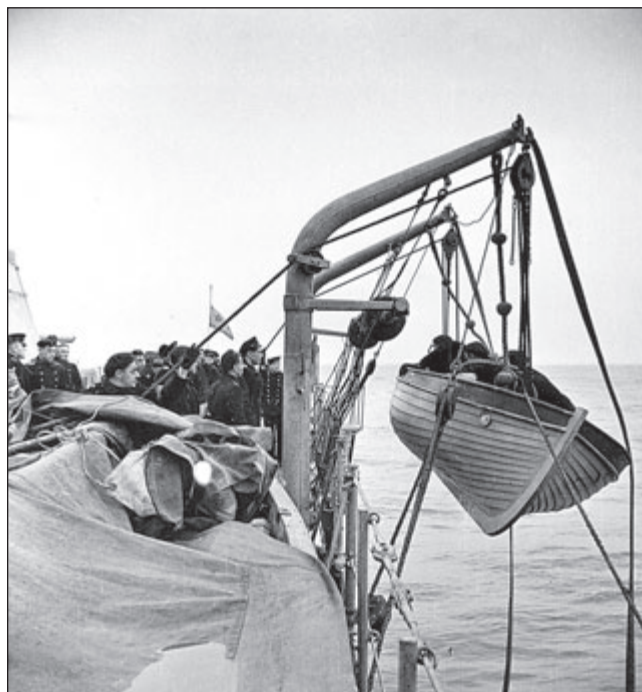
Ćwiczenia załogi w spuszczeniu czterowiosłowej joli z żurawików rufowego pokładu. Fot. zbiory Siergiej A. Bałakin

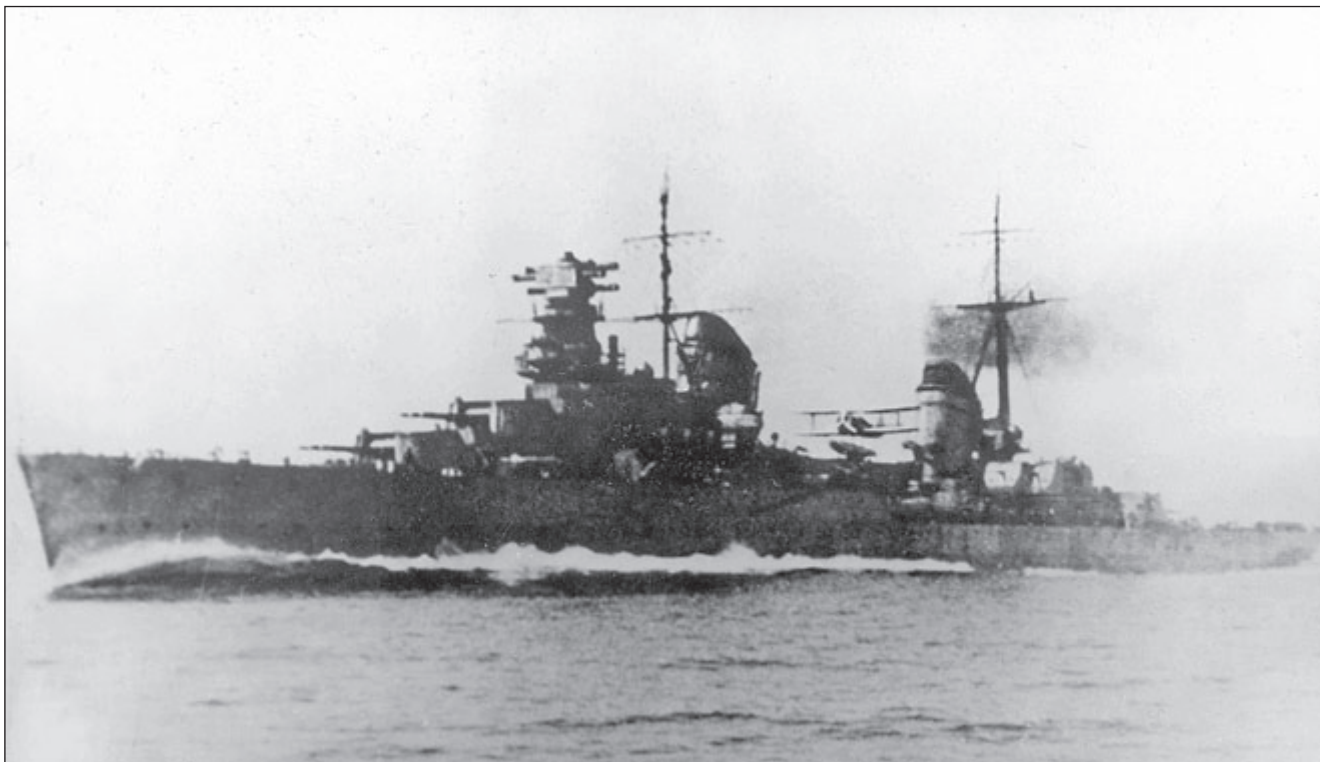
Maksim Gorki krótko po wcieleniu do służby. Na katapulcie wodnosamolot KOR-1.

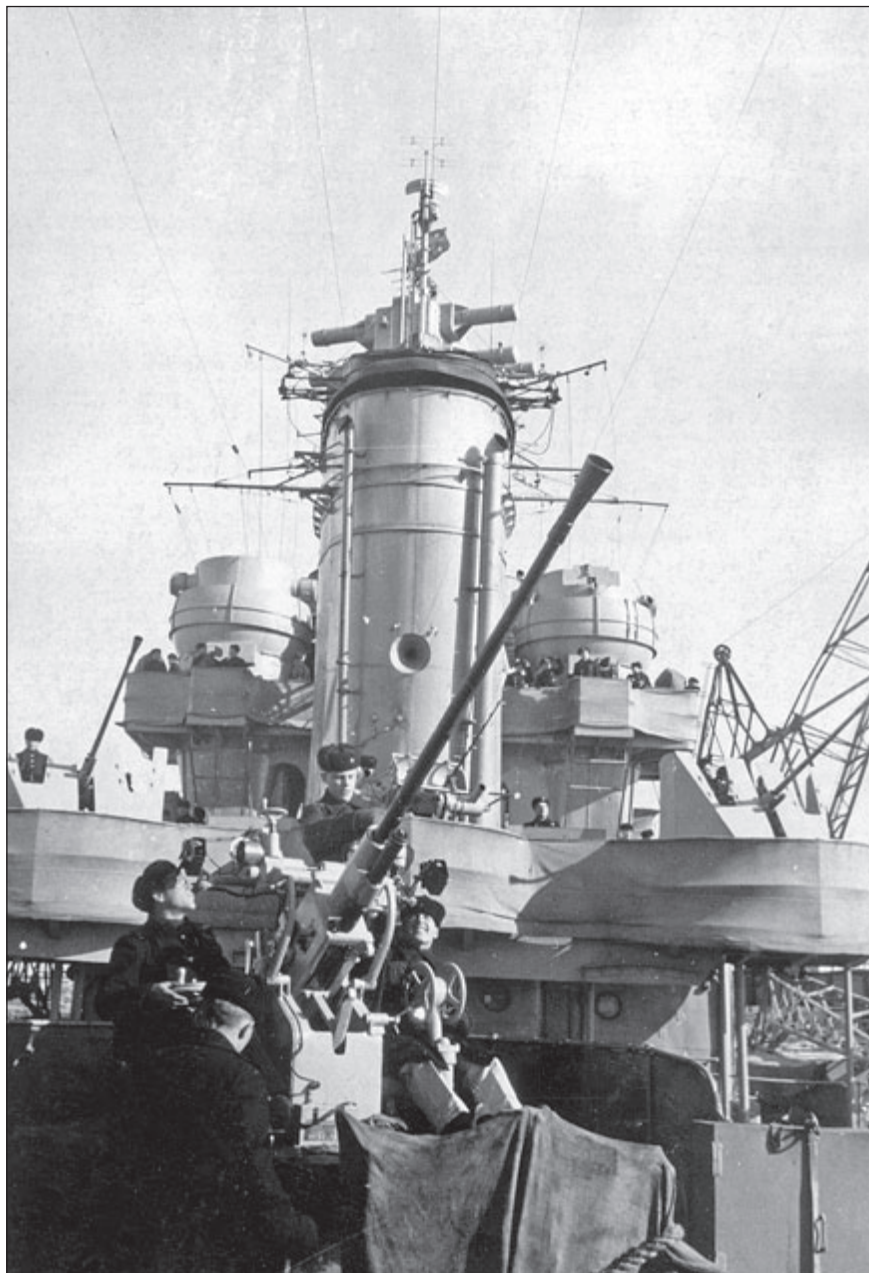
Ćwiczenia artyleryjskie na pokładzie *Kirowa* w okresie powojennym. Na pierwszym planie działko kal. 37 mm typu 70-K. Na przednim maszcie widoczne wyposażenie radarowe.

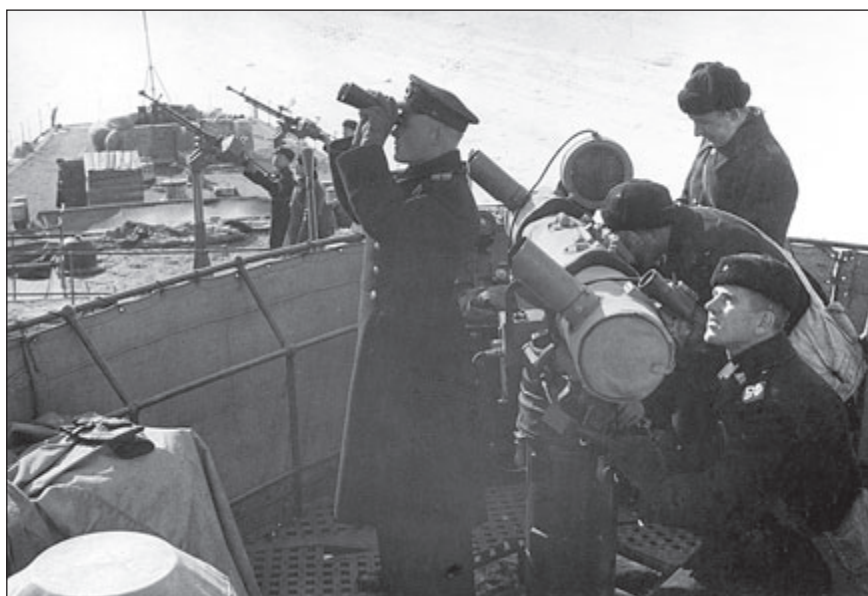
Kirow – rufowe stanowisko dalmierza DM-1,5 w czasie odpierania ataku lotniczego około 1943 roku. Zwracają uwagę wukaemy DSzK kal. 12,7 mm.

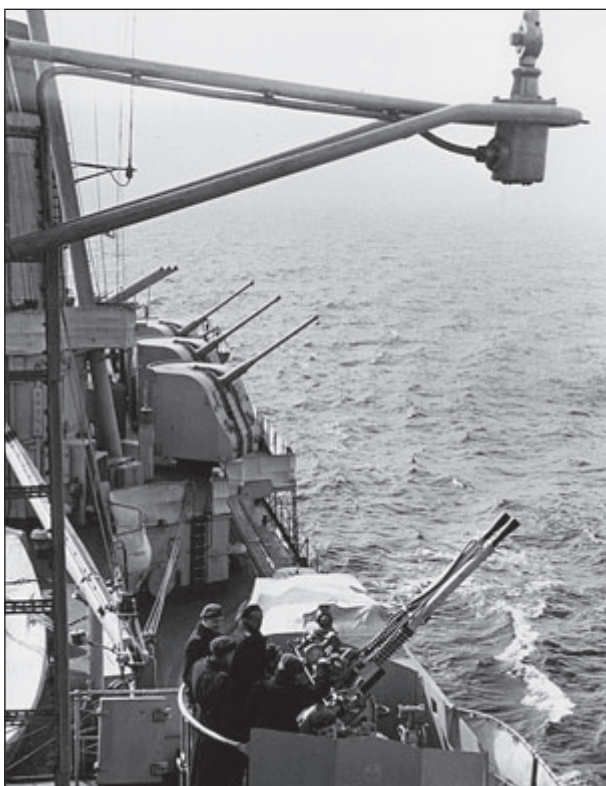
Stanowisko działek przeciwlotniczych kal. 37 mm typu W-11 na *Kirowie*. W tle widoczna lewoburtowa bateria dział przeciwlotniczych kal. 100 mm na podstawach B-34 USM.

Przede wszystkim modernizacji wymagała artyleria przeciwlotnicza. W miejsce armat B-34 ustawiono ich nowszą wersję B-34 USM (*Kirow*) i B-34 USMA (*Mołotow*). Na okrętach zainstalowano nowoczesny system kierowania ogniem „Zenit-26”. Trzonem systemu były dwa stanowiska SPN-500, które miały za zadanie zbieranie informacji dotyczących celu. Stanowiska te przeniesiono z nadbudówki dziobowej i ustawiono na pokładzie bliżej rufy w rejonie uskoku pokładu. Lekkie pojedyncze działka plot. kal. 37 mm zastąpiono stanowiskami z podwójnymi działkami plot kal 37 mm typu

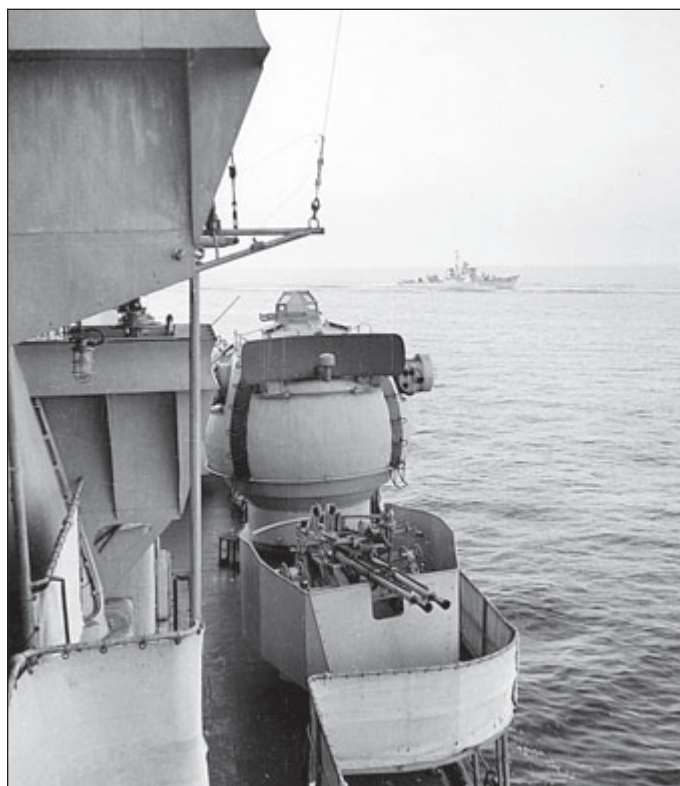
Stanowisko działek przeciwlotniczych kal. 37 mm typu W-11. Dalej dalmierz ciężkiej artylerii przeciwlotniczej na stanowisku SPN-500. W tle eskortowiec proj. 50 (oznaczenie NATO – *Riga*).

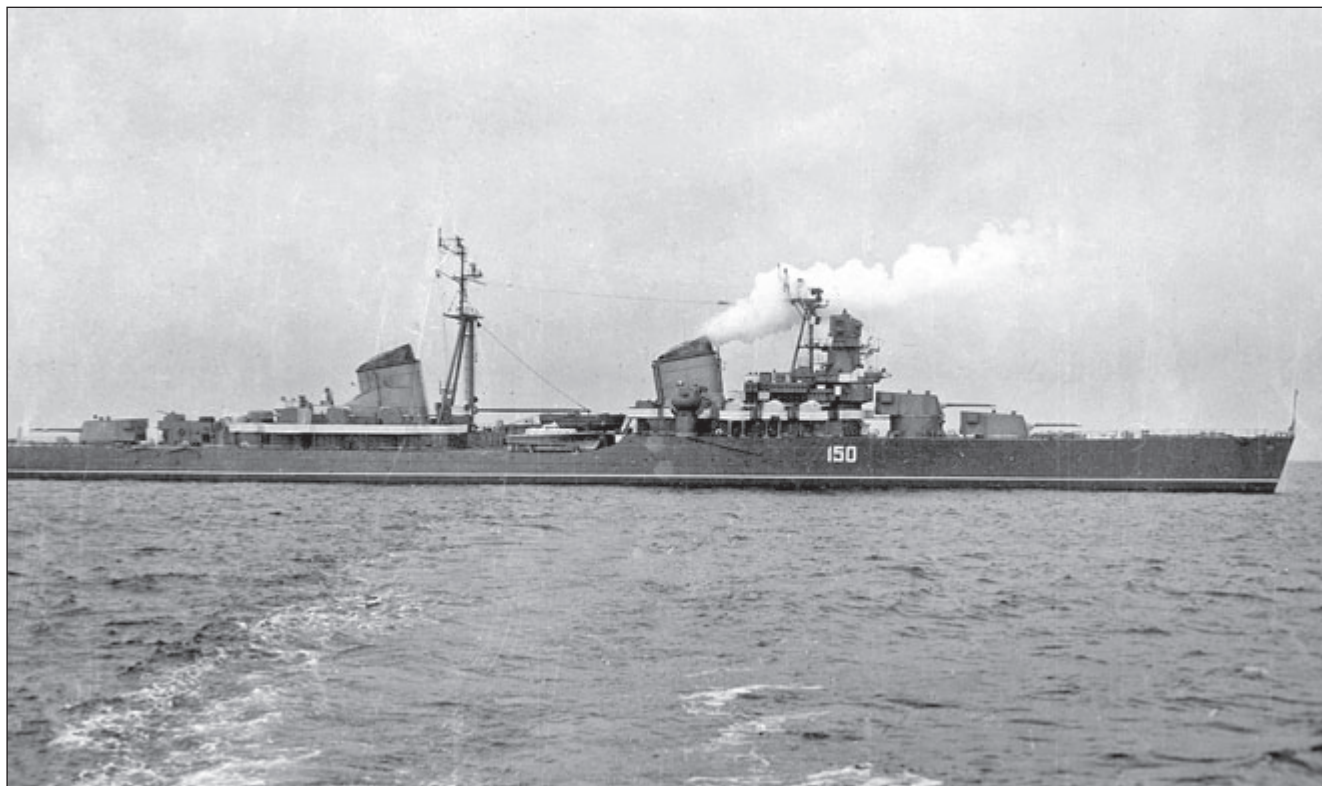
OS-24 - wyraźnie widać elementy wyposażenia, w tym wyrzutnie rakiet systemu „Sztorm” i „Osa” oraz systemy naprowadzania. Blżej przepływający kuter torpedowy typu P-6 (proj. 183).

żownik był system naprowadzania rakiet. Jego trzonem był stacja RTS-8 umieszczona na podwoziu kołowym (!). Po prostu w celu przyspieszenia prac nad wykończeniem jednostki postanowiono na pokładzie nadbudówki ustawić standardowe ciężarówkę ZIL z koniecznym wyposażeniem. Naturalnie samochody te zostały na stałe przytwierdzone do pokładu.

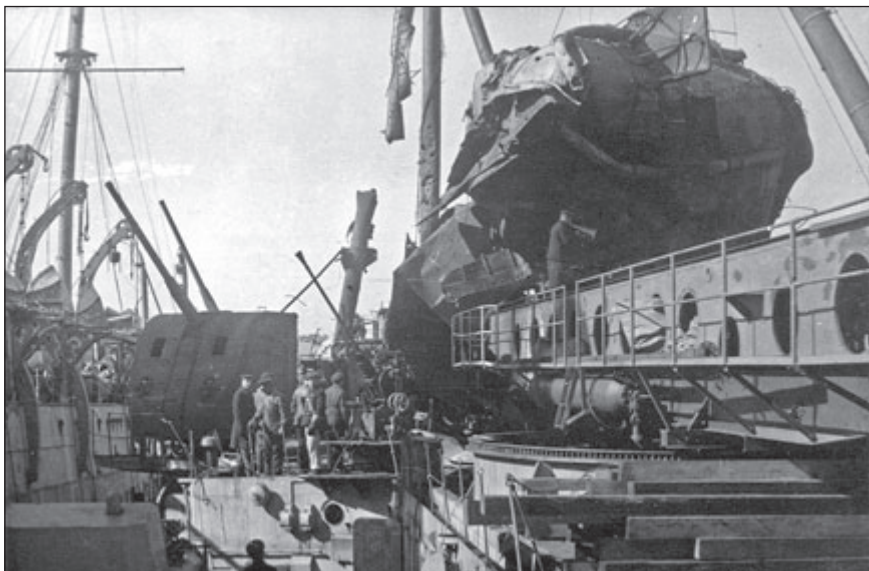
Skutki ataków niemieckiego lotnictwa przeprowadzonych 4 i 24 kwietnia 1942 roku. Szczątki rufowego komina oraz osmalone stanowiska armat przeciwlotniczych. Przy burcie okręt warsztatowy.

W czasie uchylania się od bomb krążownik dostał się pod ogień baterii z brzegu. W pokład na rufie trafił pocisk kalibru 150 mm i wyrządził spore szkody. Między innymi uszkodzeniu uległa część instalacji ppoż. Pożar ogarnął kubryk nr 12, zajęło się także 6 bomb głębinowych BM-1, zginęło przy tym 9 ludzi, natomiast dalszych 30 było rannych (część z nich jeszcze zmarła). Ataki lotnictwa i artylerii spowodowały spore uszkodzenia w wyposażeniu okrętu. Odłamki pochodzące z 500 pocisków i ponad 300 bomb wybuchających w pobliżu kadłuba podziurawiły nieopancerzone części burt nadbudówek. Uszkodzeniu uległy także 2 z 3 dalmierzy umiesz-

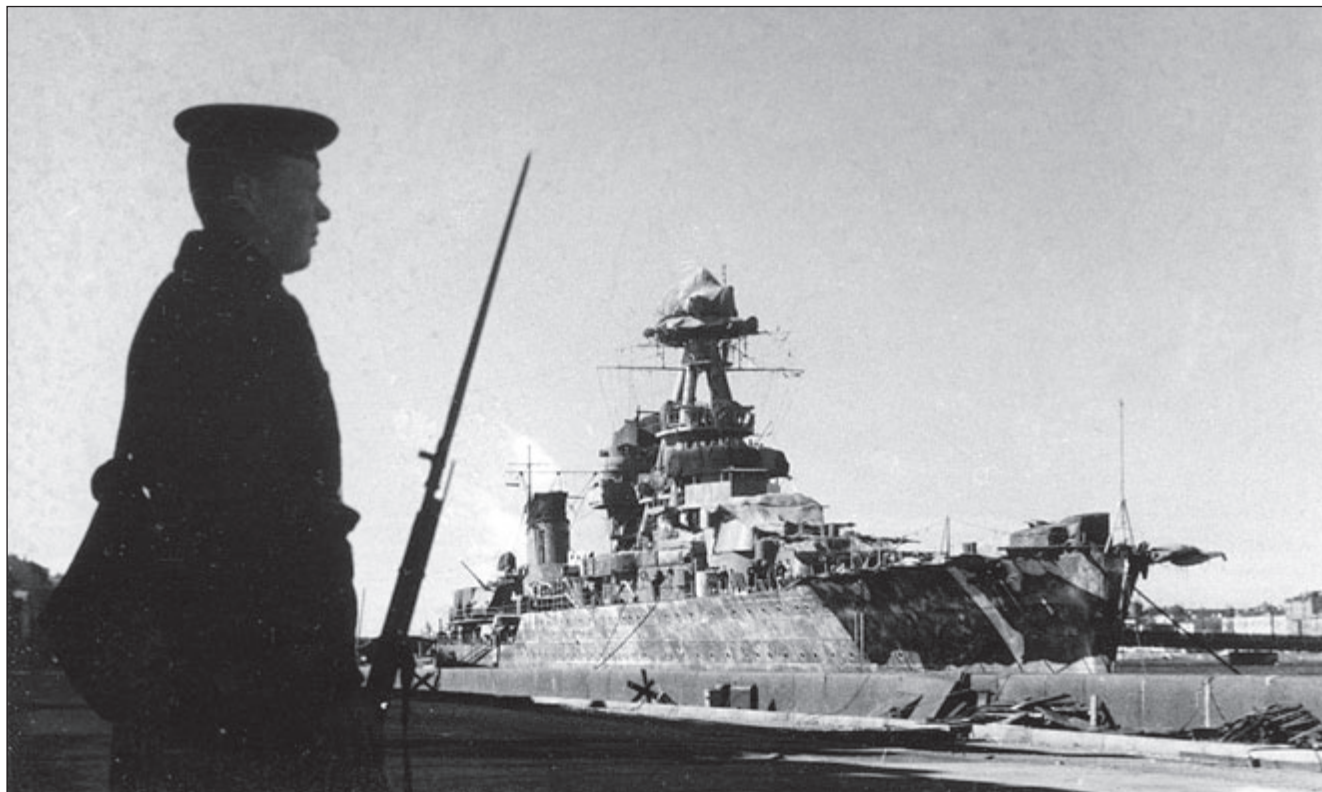
Zamaskowany *Kirow* w lecie 1943 roku. Zwraca uwagę skrócony maszt rufowy i specjalne kominowe wsporniki dla anten radiowych.

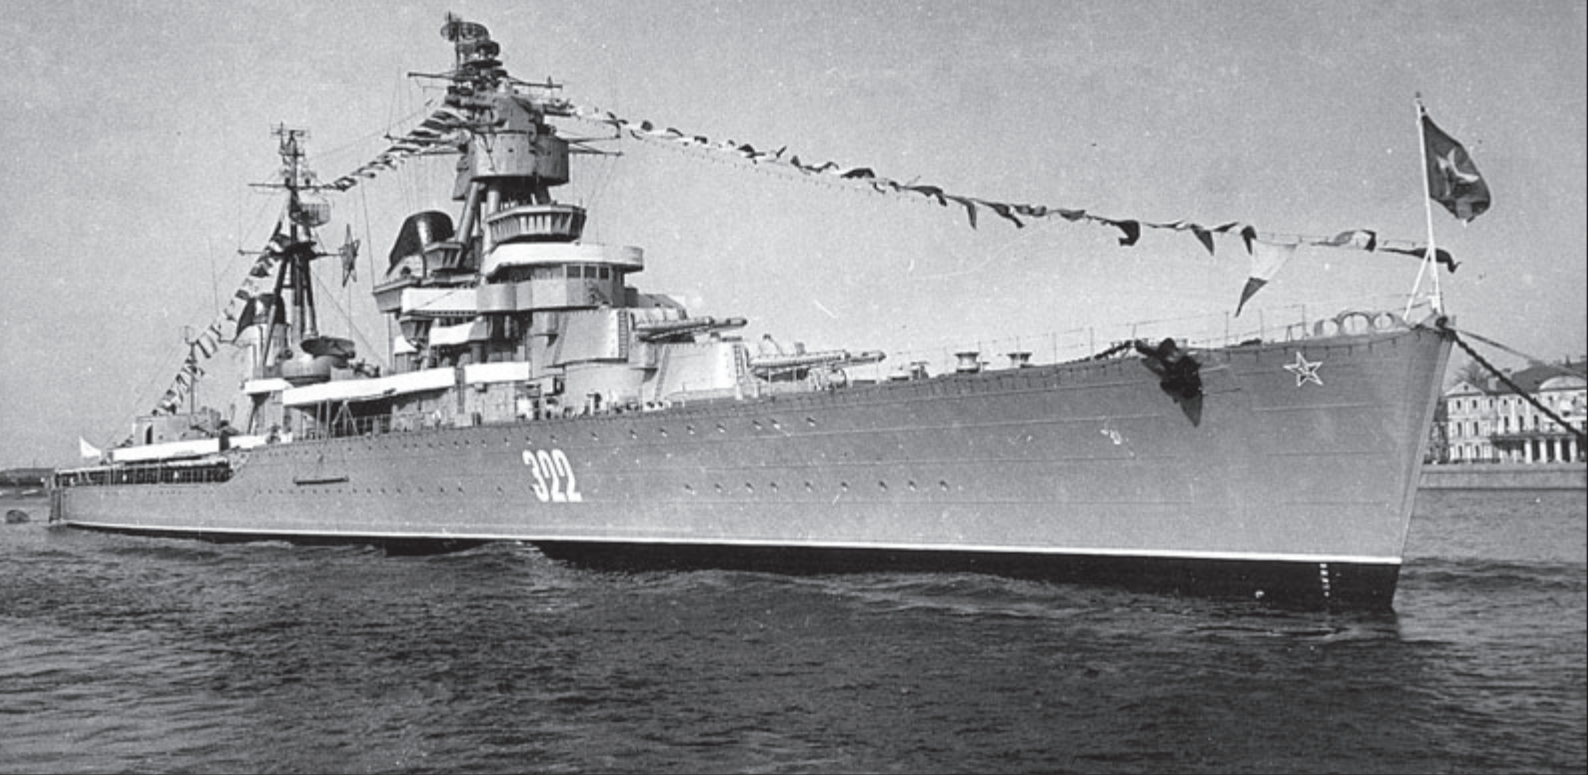
Kirow po dużej modernizacji ustawiony na Newie w czasie parady z okazji jakiegoś święta państwowego. Zwraca uwagę bogate wyposażenie radarowe.

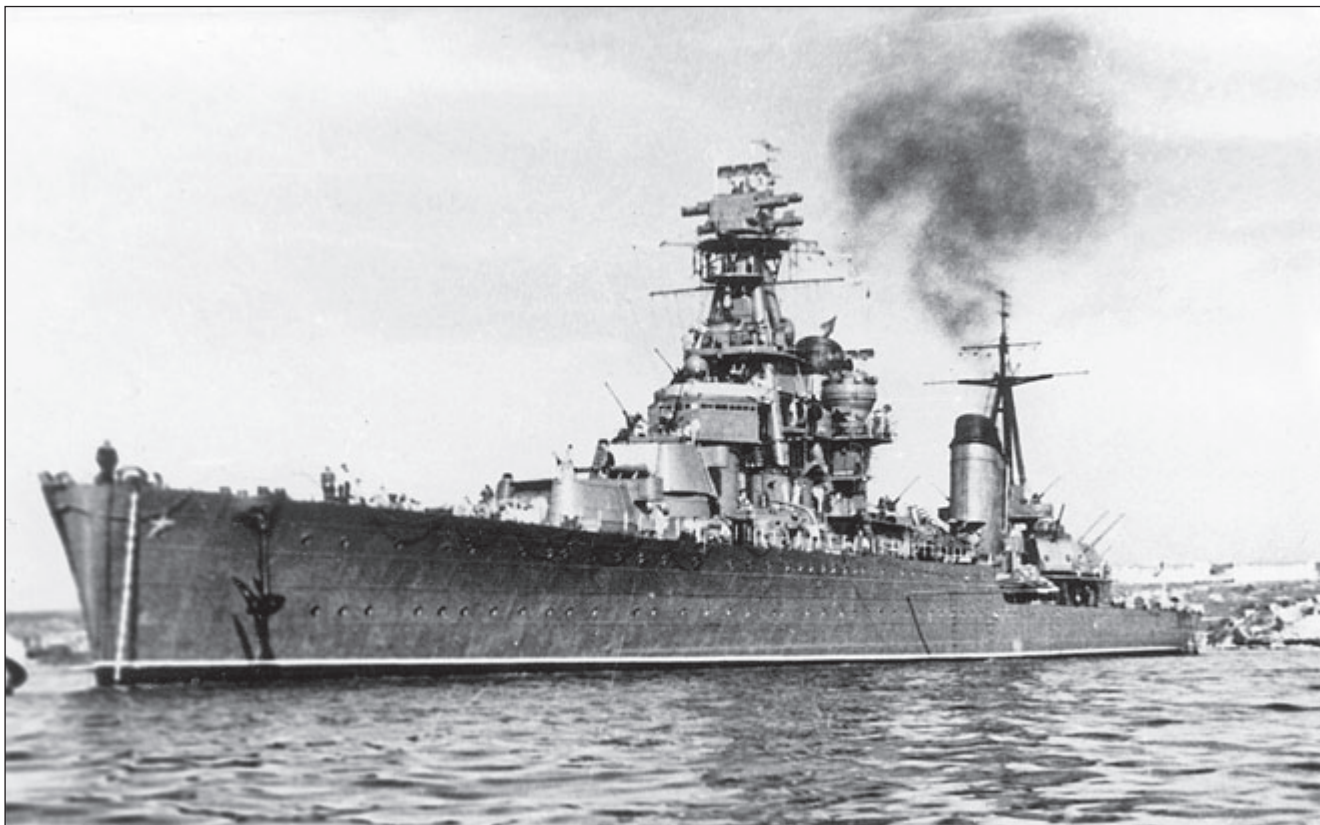
Woroszyłow w okresie powojennym. Widoczna bateria armat plot kal. 37 mm typu 70-K ustawiona na dachu drugiej wieży artylerii głównej oraz rozliczne wyposażenie radarowe. Fot. zbiory Ota Janeček

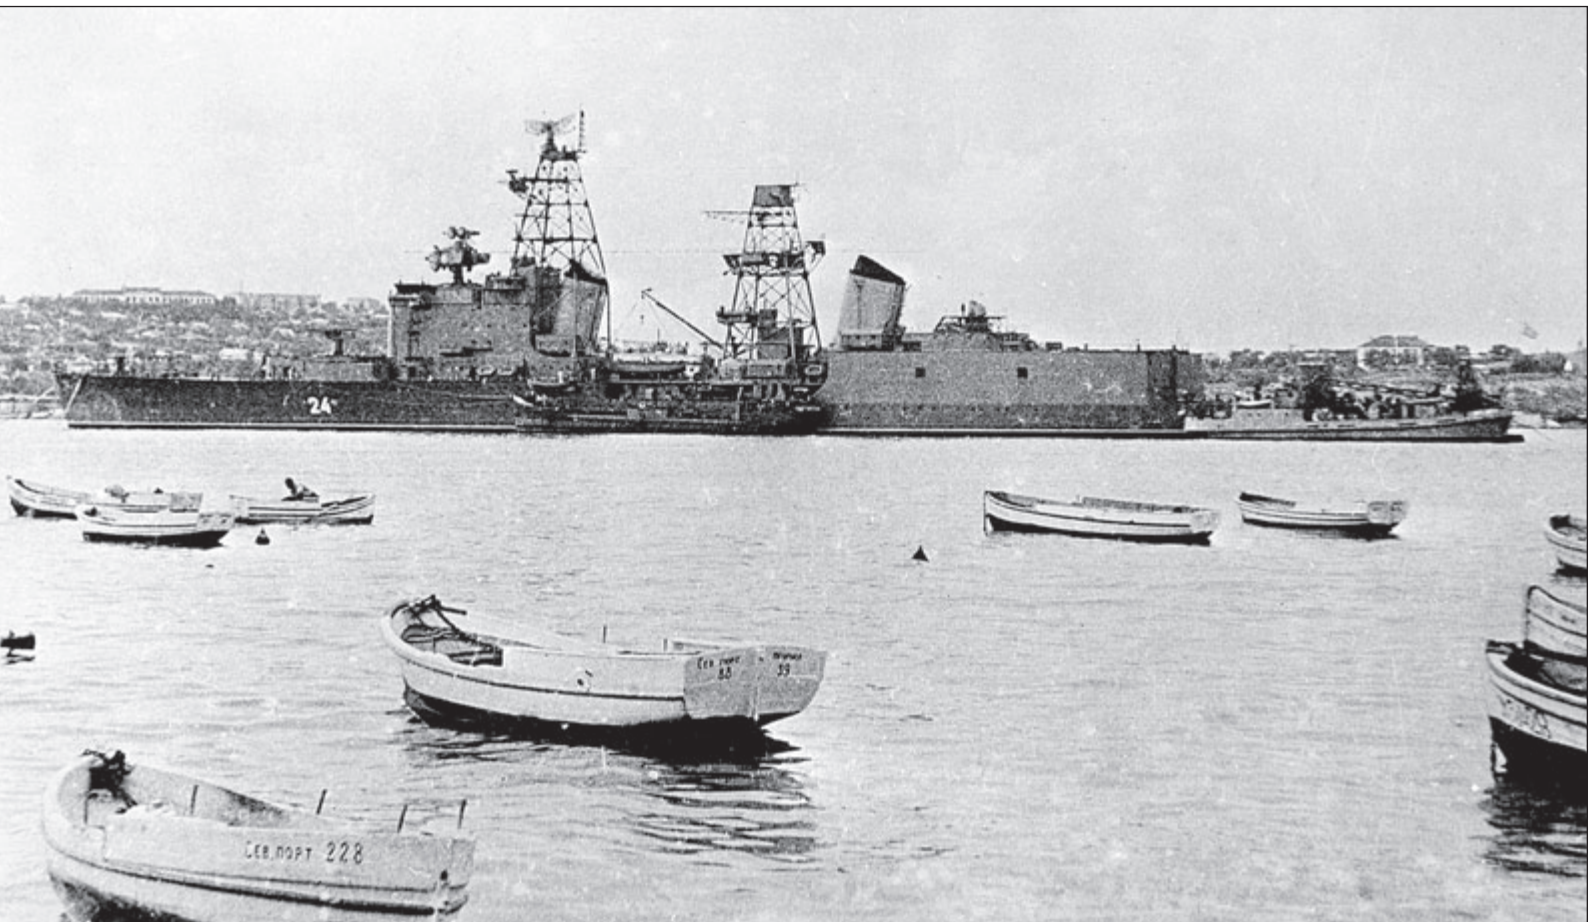
OS-24, uwagę zwracają wysokie maszty kratownicowe oraz rozliczne systemy radarowe na dziobowej nadbudówce.
Fot. zbiory Siergiej A. Bałakin

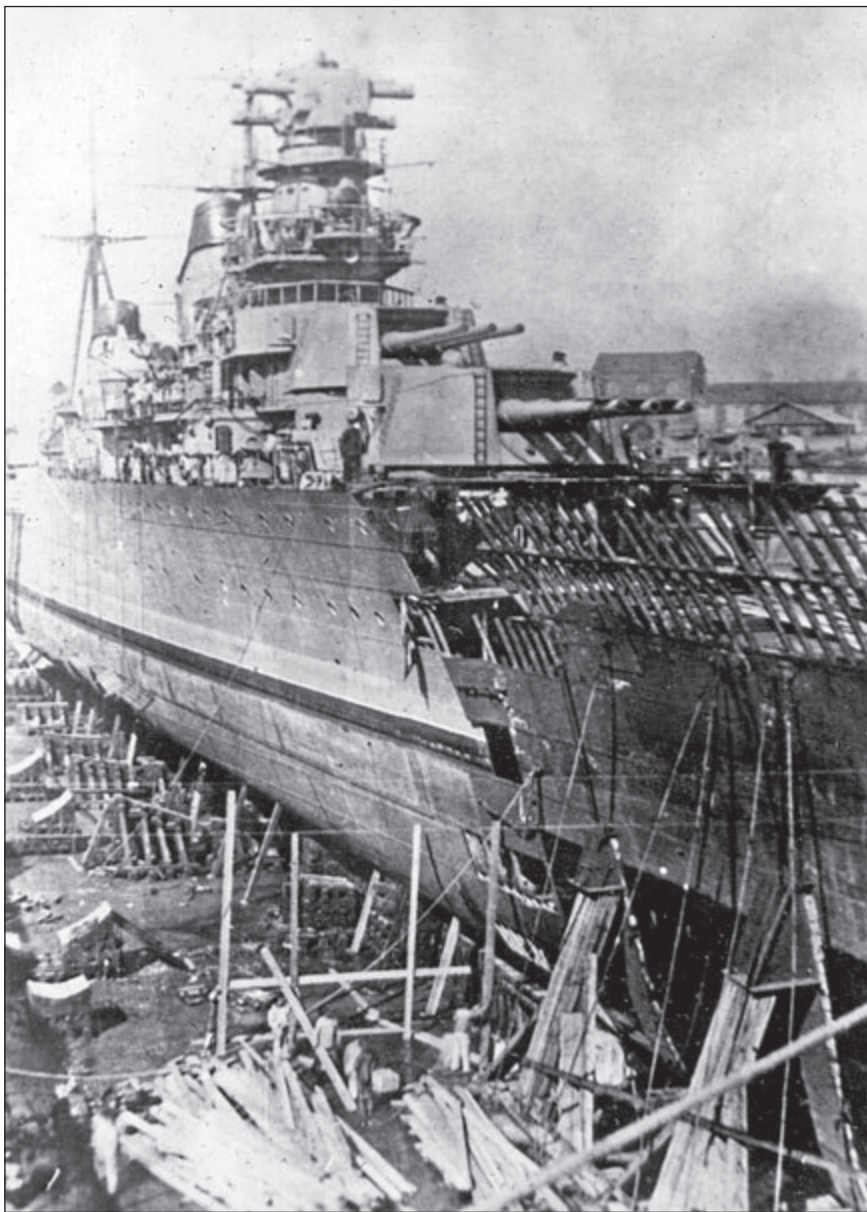
Prace remontowe na *Maksimie Gorkim* dokonywane w Kronsztadzie przy wykorzystaniu elementów z nieukończonych krążowników typu *Czapajew*.

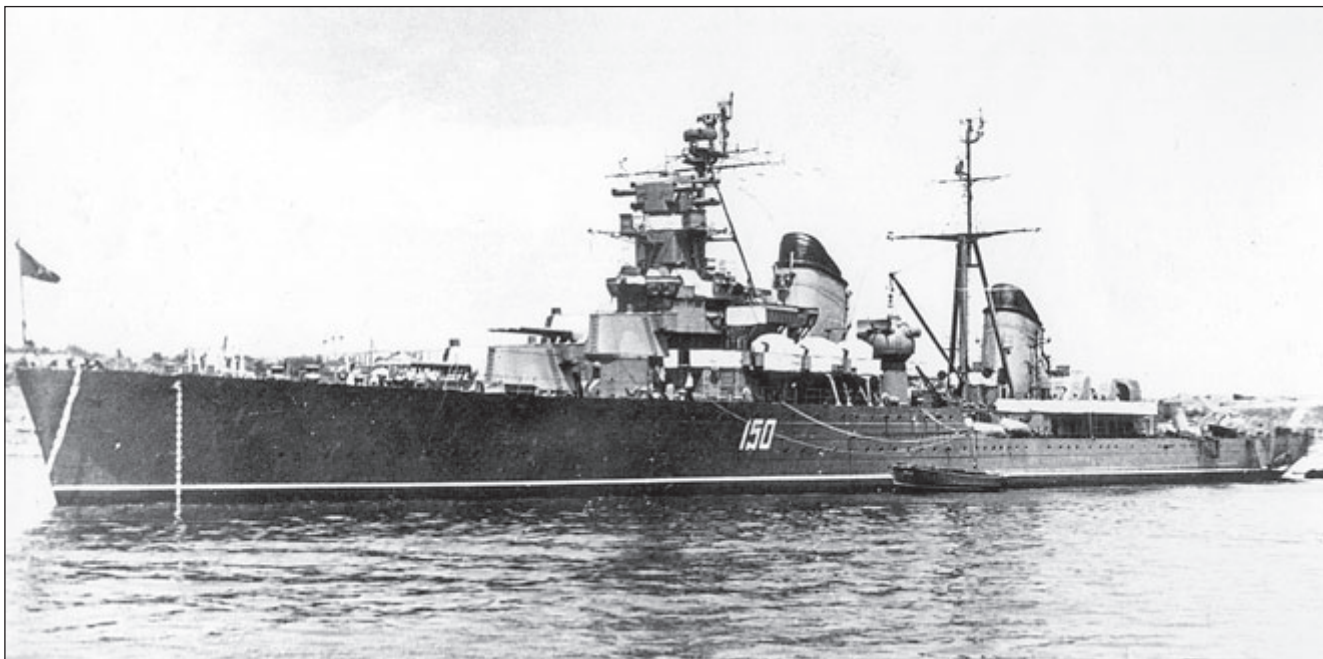
Mołotow po dużej modernizacji, zwraca uwagę nowa sylwetka.

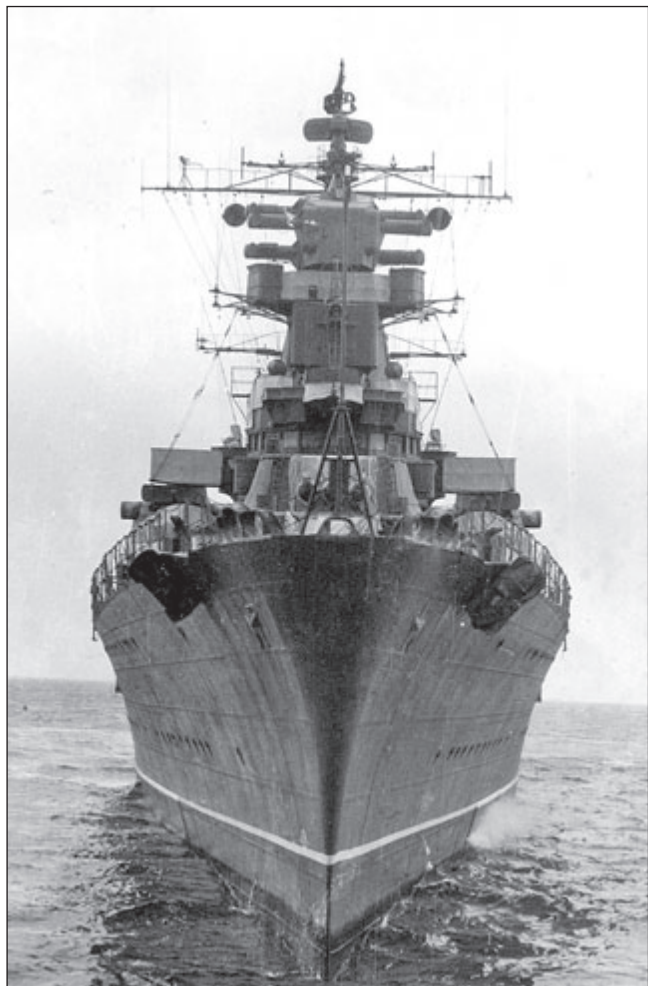
Dziobowe ujęcie *Sławy* pod koniec służby. Na maszcie bogate wyposażenie radarowe.
