Michał Glock

Krażowniki typu „Kirow” i „Maksym Gorki”

Tarnowskie Góry 2006

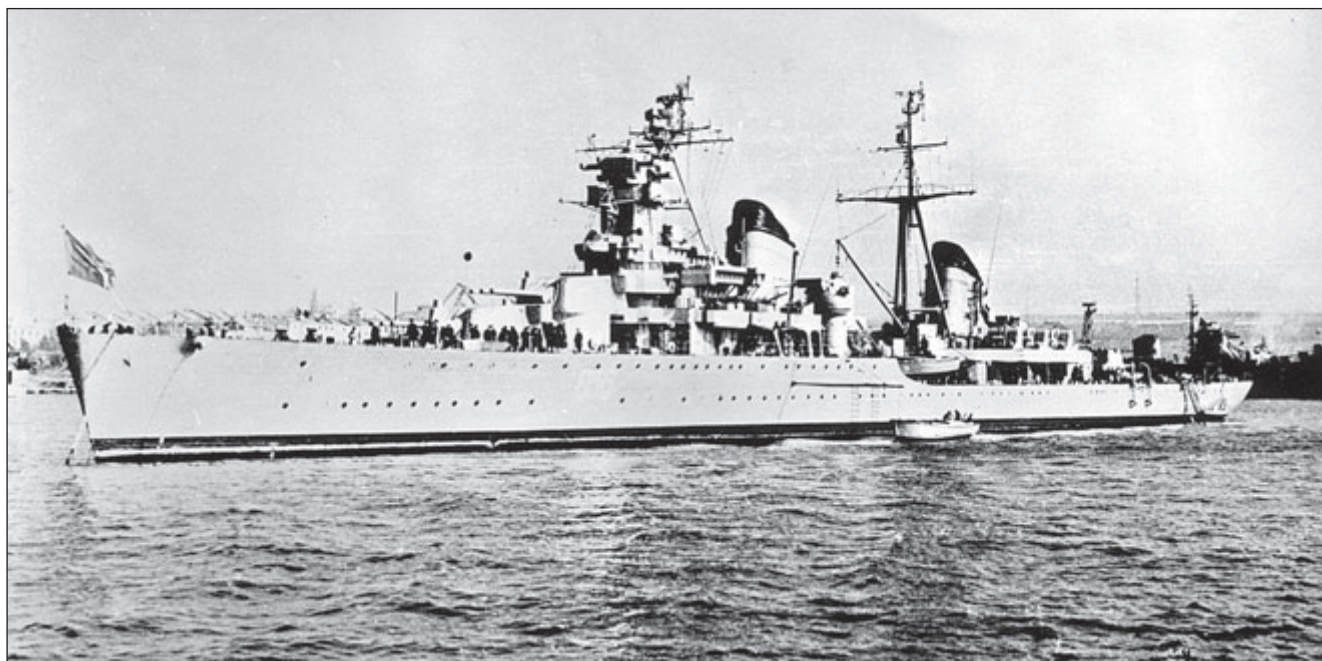
***Sława* (eks-*Mołotow*) w Sewastopolu. Uwagę zwracają lekkie maszty trójnożne oraz bogate wyposażenie elektroniczne.**

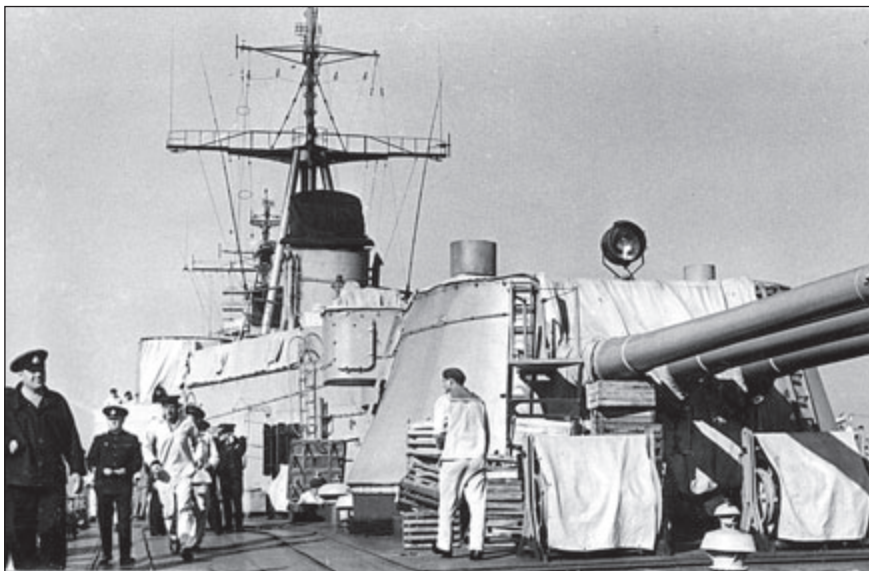
Zwykły dzień na pokładzie *Sławy*. Na wieży artylerii głównej widać reflektor. Fot. zbiory Siergiej A. Bałakin

Duży remont i modernizację krążownik przeszedł od końca 1952 roku do 28 stycznia 1955.

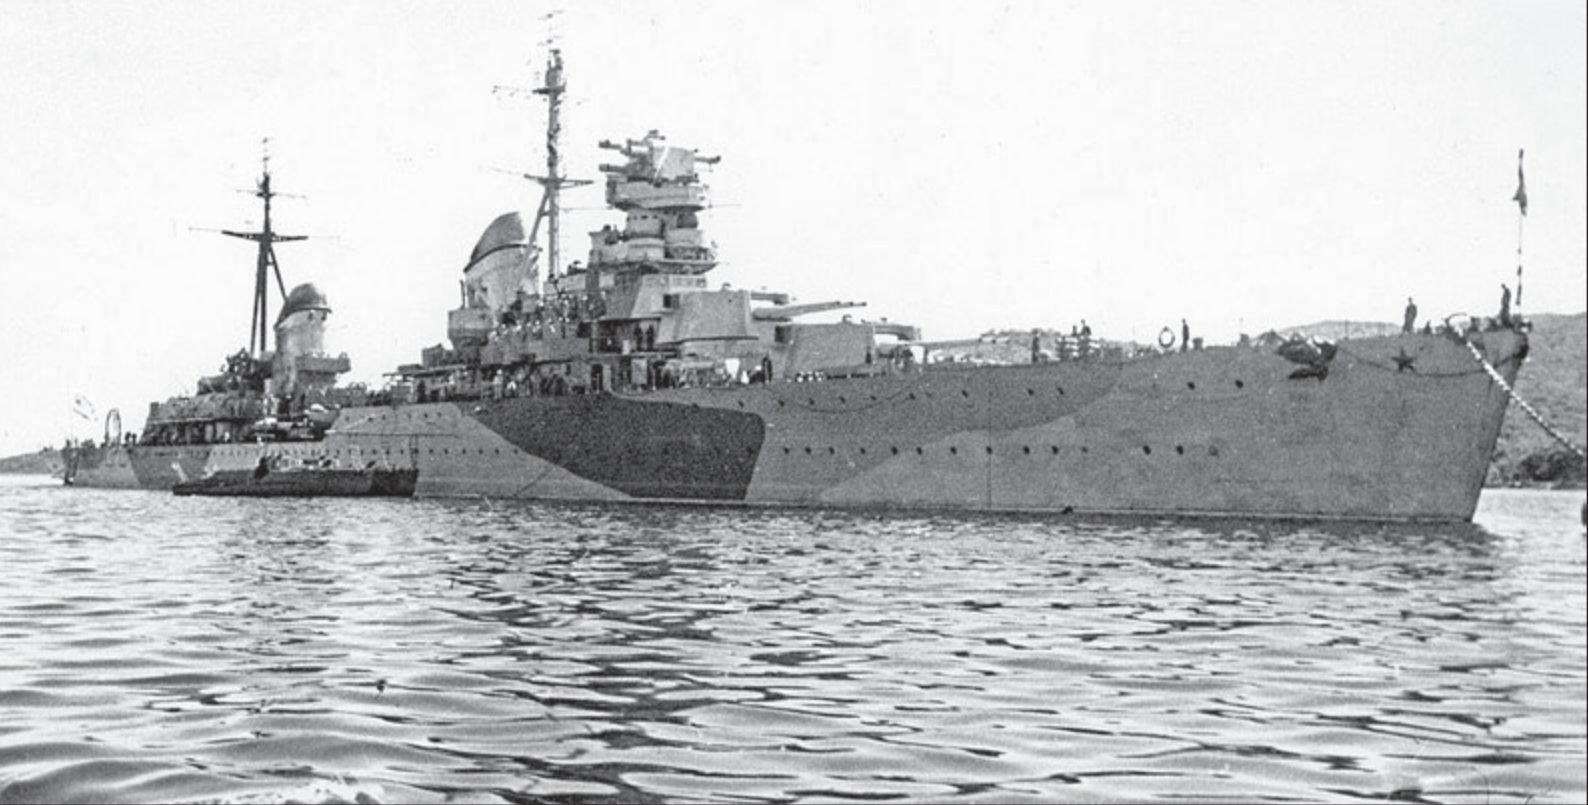
Krażownik *Kalinin* w interesującym kamuflażu, 1945 rok.

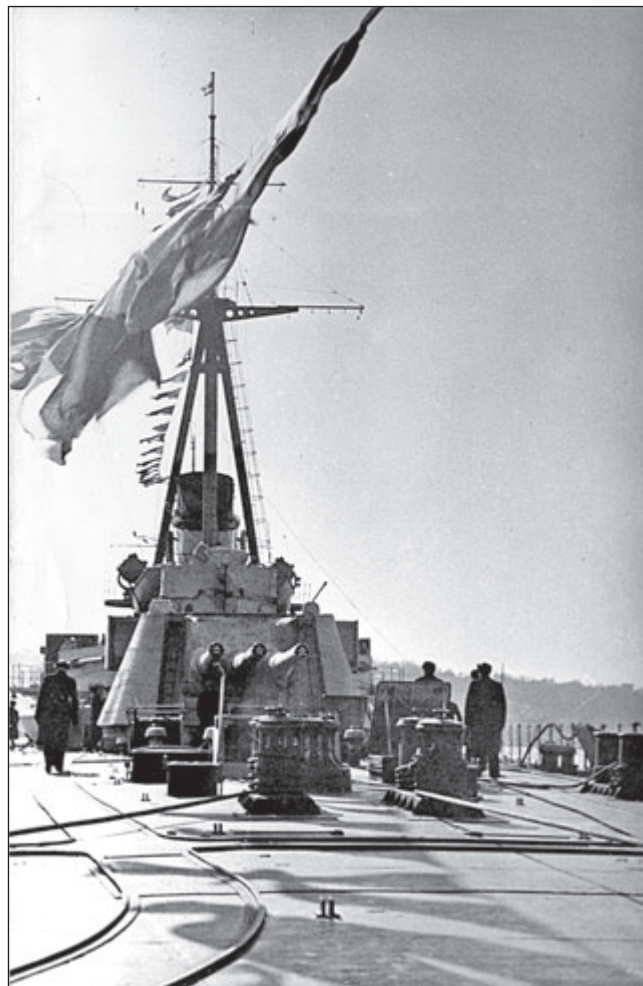
Tory minowe na rufowym pokładzie *Kalinina*.

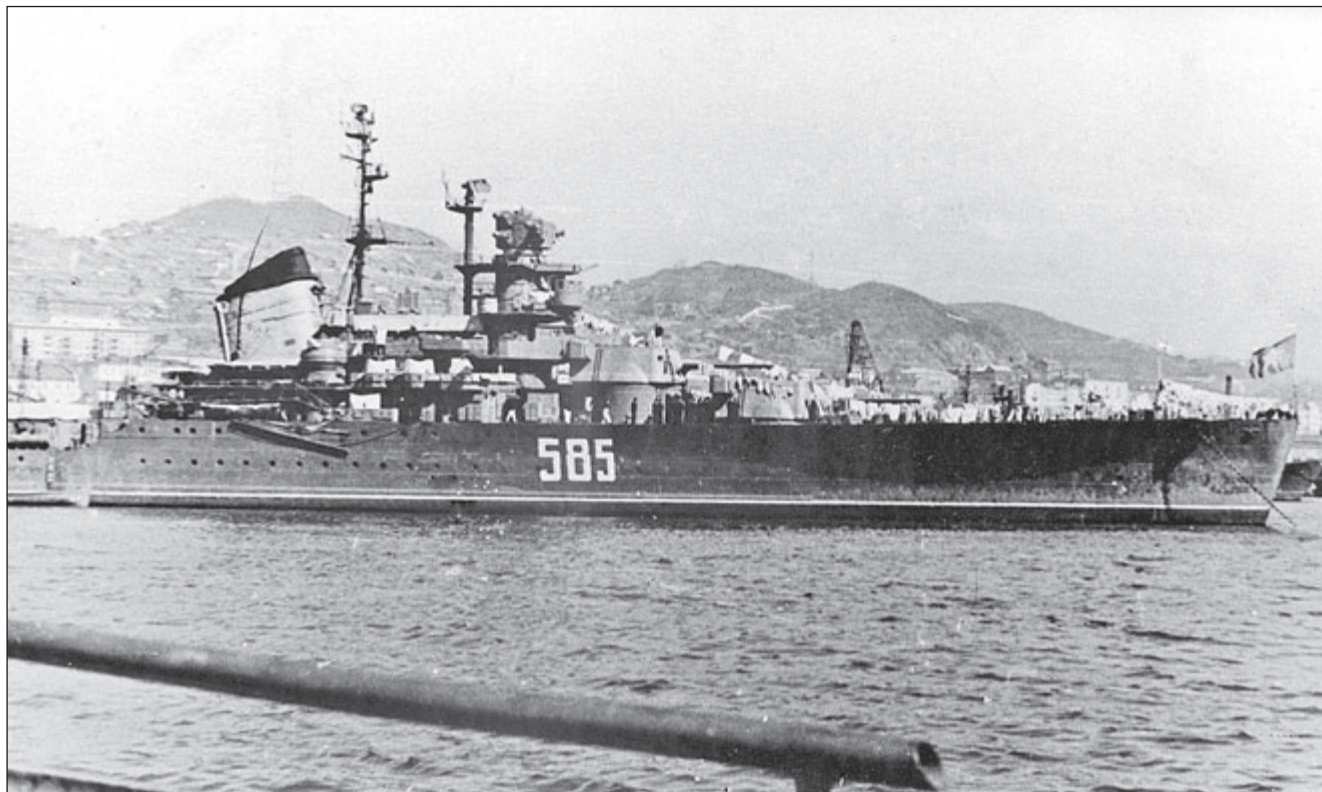
Kalinin we Władywostoku w 1958 roku. Okręt otrzymał dodatkowy maszt radarowy.

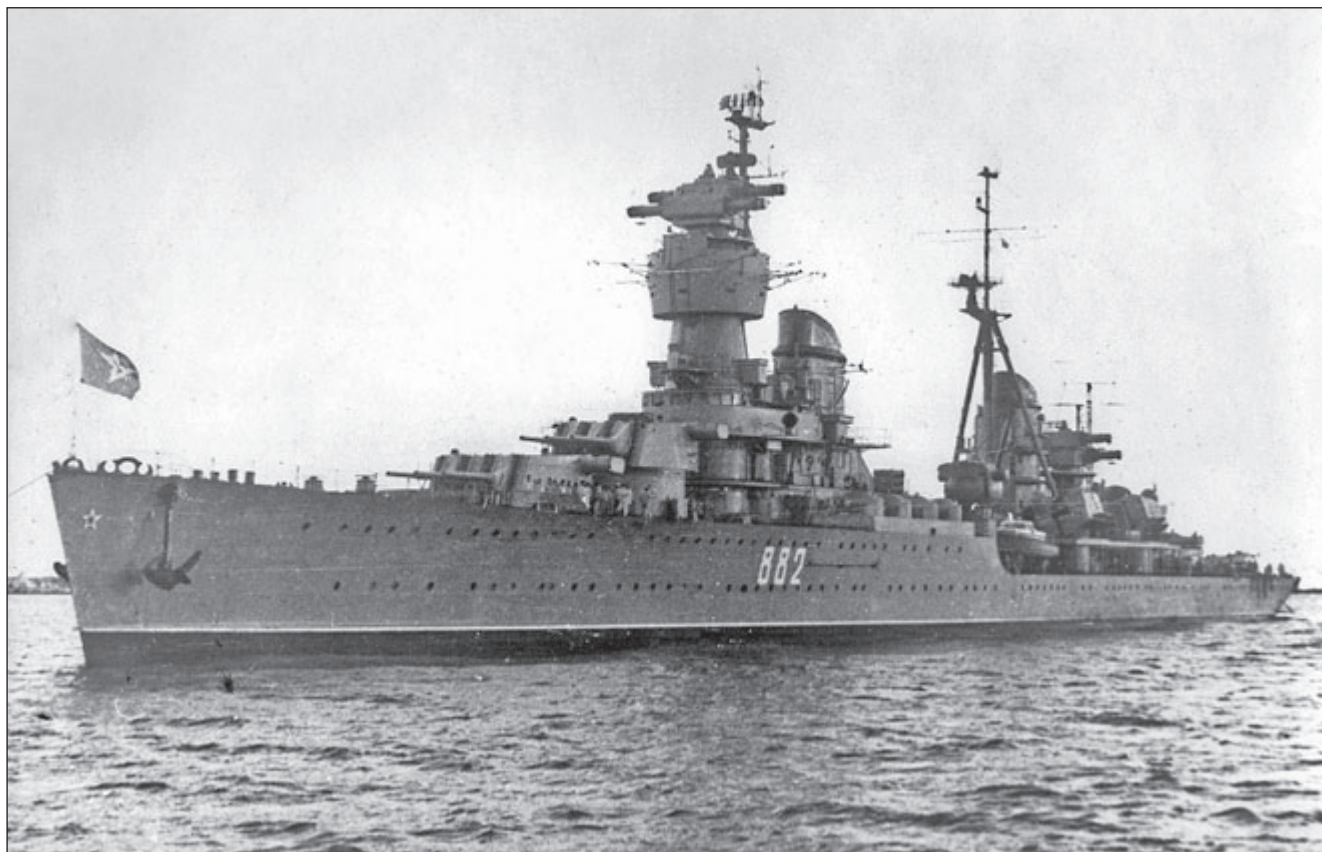
Krążownik *Komsomolec* typu *Czapajew* (eks-*Czkałow*, proj. 68), będący rozwinięciem poprzednich typów, doczekał się ukończenia budowy dopiero po wojnie.
