Siergiej W. Patjanin

Niszczyciele typu „Leberecht Maass”

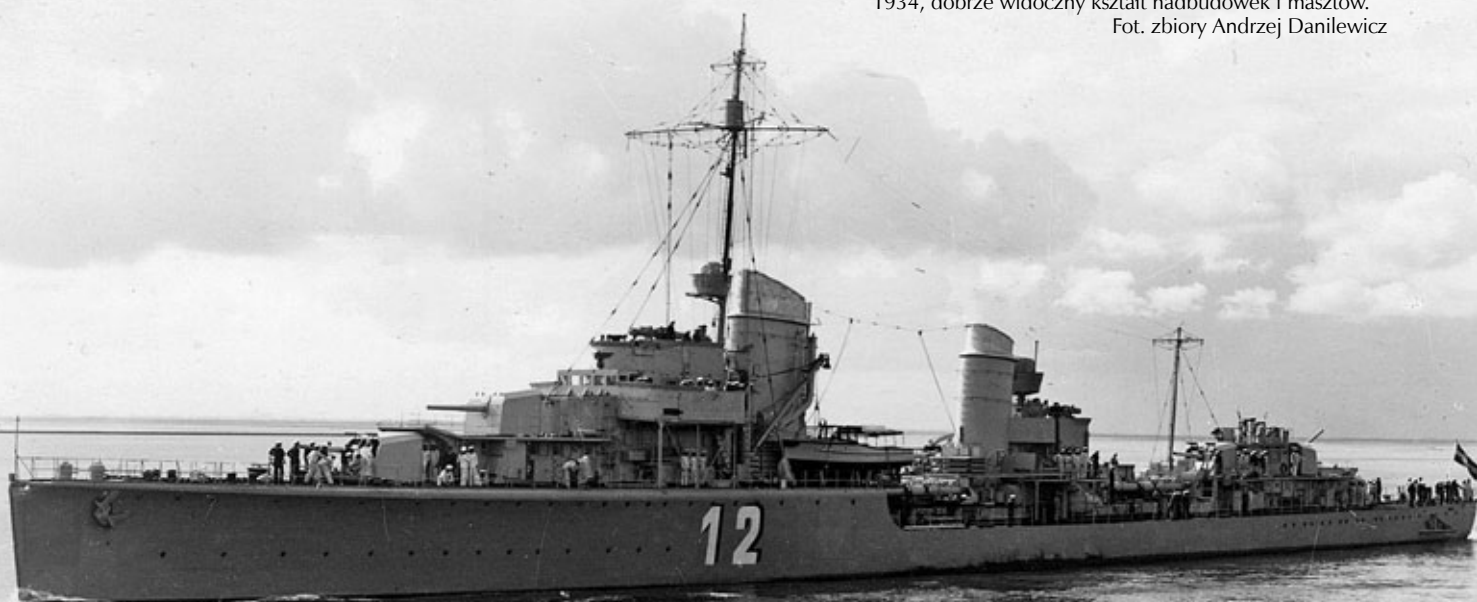
Paul Jacobi (Z 5) był natomiast prototypem typu 1934A, możemy go obejrzeć $\frac{3}{4}$ od rufy.

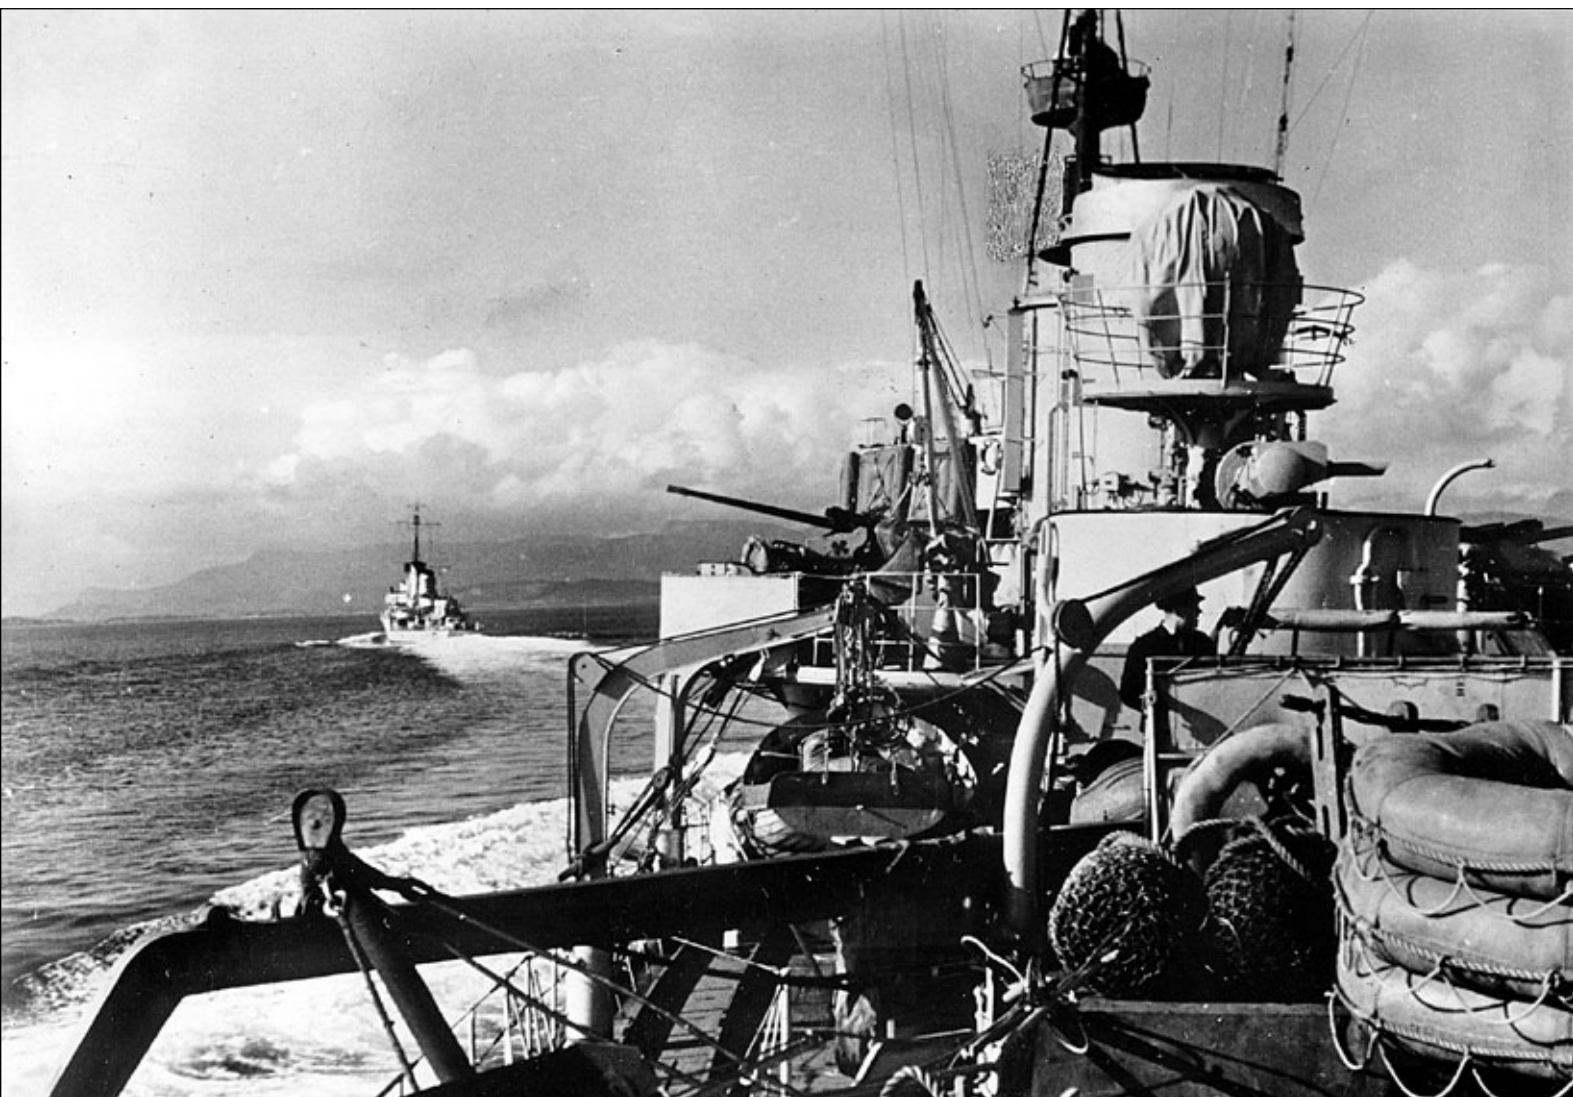
Śródokręcie jednego z nierozpoznanych z nazwy niszczycieli. Widoczny dalmierz 4-metrowy i reflektor bojowy (na platformie) za kominem, z lewej działo kal. 37 mm. Zwraca uwagę usunięty przez cenzora radar.

Kierowanie ogniem artyleryjskim na niemieckich niszczycielach odbywało się z 2 stanowisk, rozmieszczonych na górnym mostku oraz w śródkowej nadbudówce. Każde stanowisko było wyposażone stereoskopowy dalmierz o bazie 4-metrowej oraz prosty przelicznik, z perspektywy obecnych czasów mówi się raczej „komputer”, artyleryjski (Zielgerät). Ten ostatni stanowił połączenie zwykłego celownika okularowego, urządzenia kontroli gotowości ognia, kierowania łańcuchem strzelania oraz urządzenia wyliczającego ze wskaźnikiem celu, wyposażonego

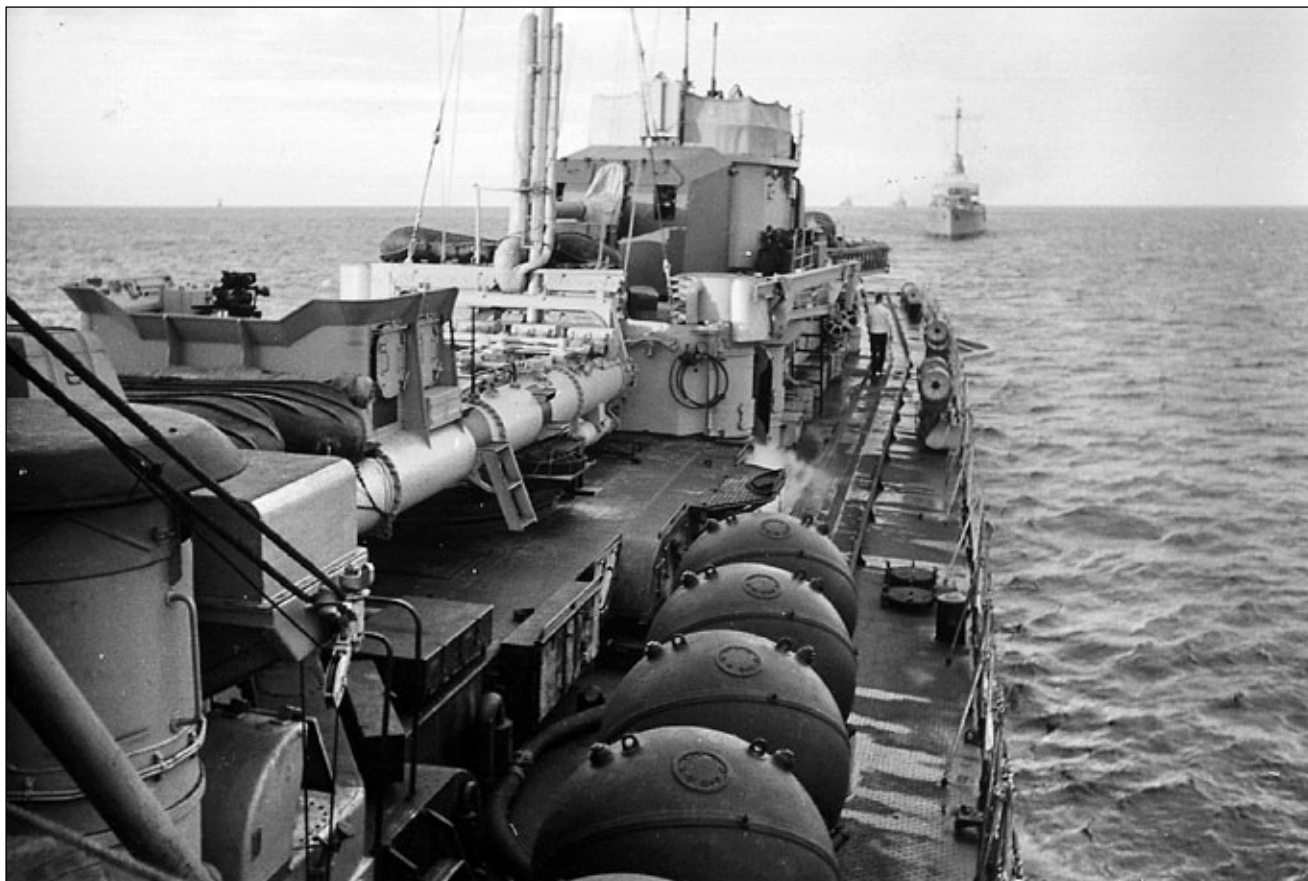
Tory minowe z minami kotwicznymi na pokładzie jednego z niszczycieli. Dobrze widoczny również rufowy aparat torpedowy. Fot. zbiory Pierre Hervieux

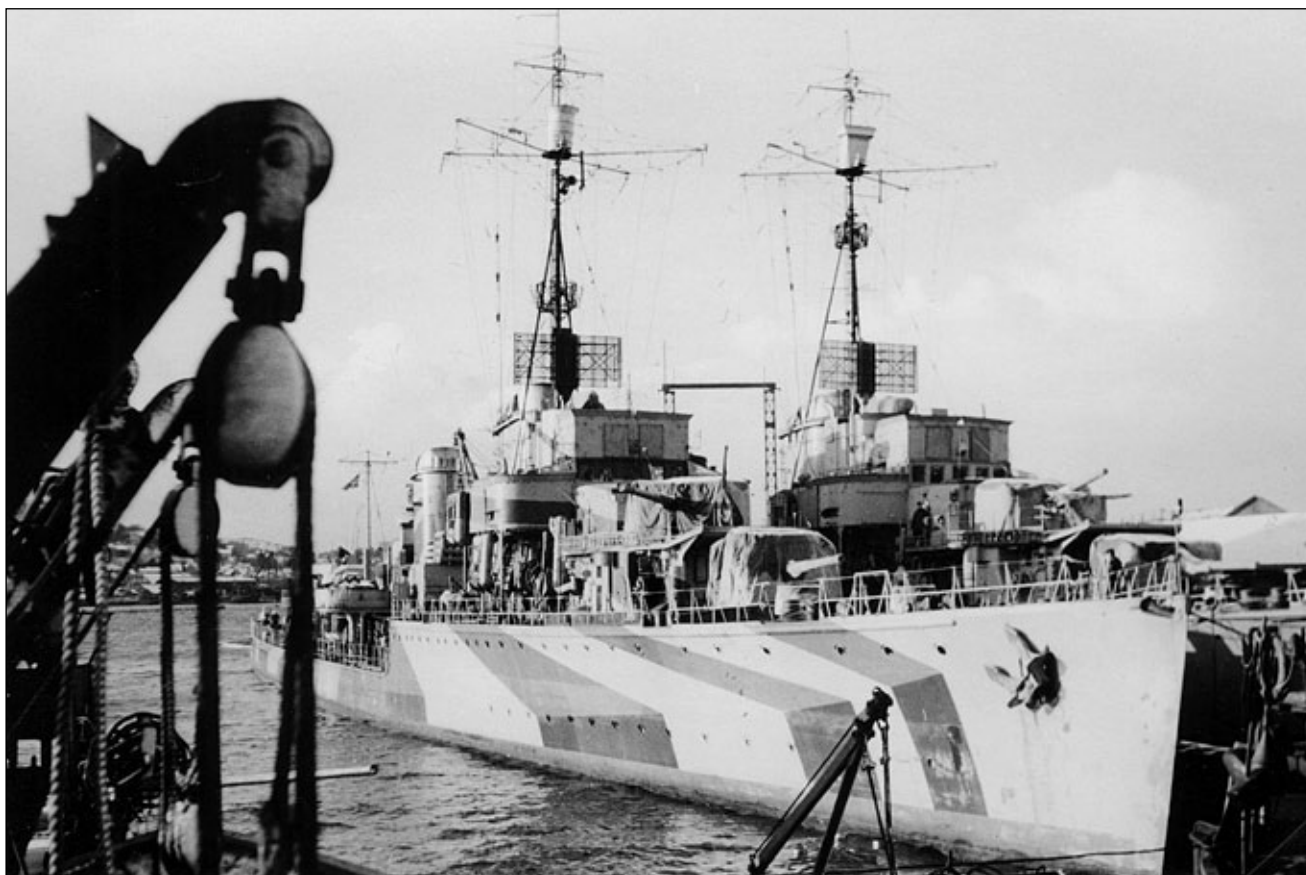
Erich Steinbrinck (Z 15) na pierwszym planie, za nim Friedrich Ihn (Z 14). Fotografia pochodzi prawdopodobnie z roku 1942. Zwraca uwagę różne umiejscowienie „materaców” urządzenia radiolokacyjnego FuMO. Fot. zbiory Andrzej Danilewicz

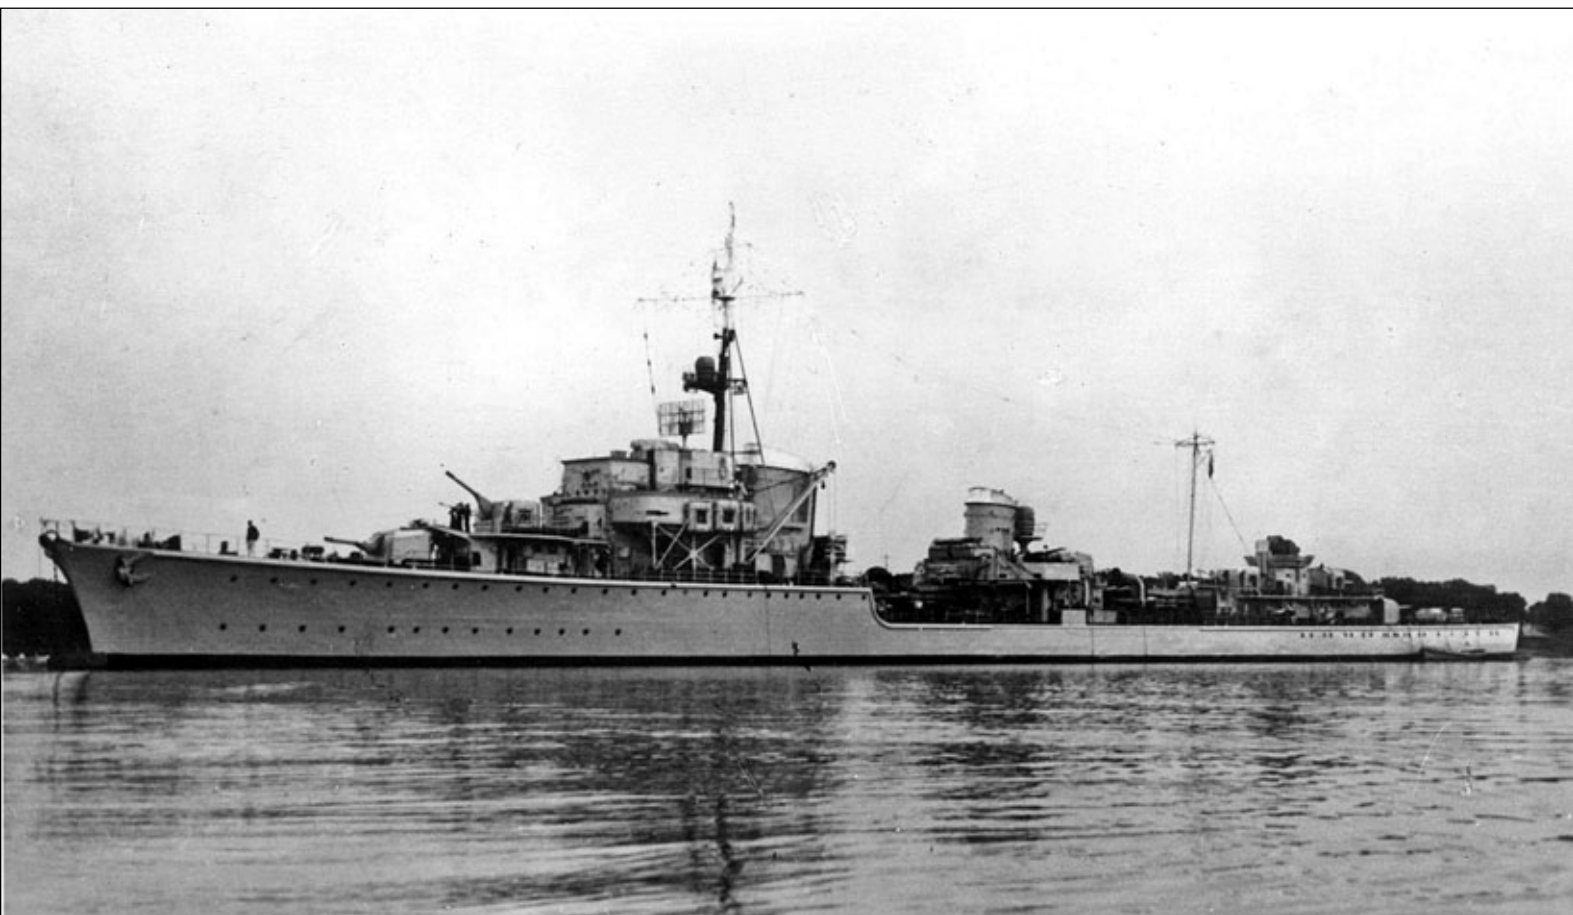
Karl Galster (Z 20) w 1943 roku, widoczne wyposażenie radioelektroniczne okrętu z tego okresu.

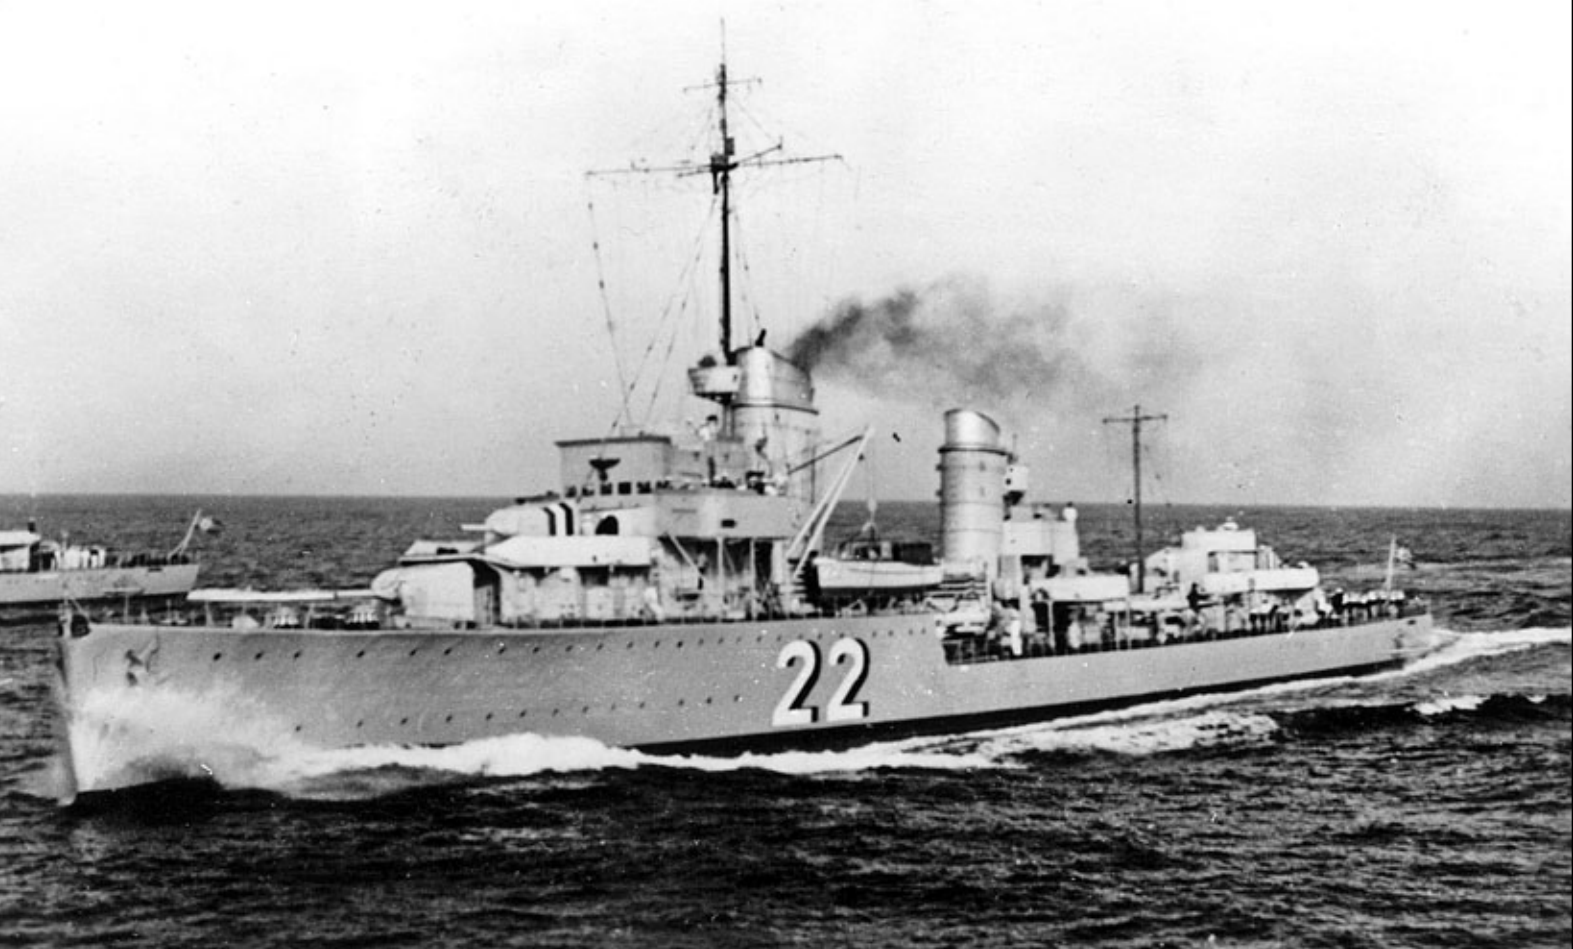
Jednostki typu 34/34A posiadały fatalne właściwości morskie, część dziobowa była zalewana przez fale już przy słabym sztormie. Na fotografii *Theodor Riedel* (Z 6) w październiku 1938 roku na Morzu Śródziemnym.
Fot. zbiory Andrzej Danilewicz

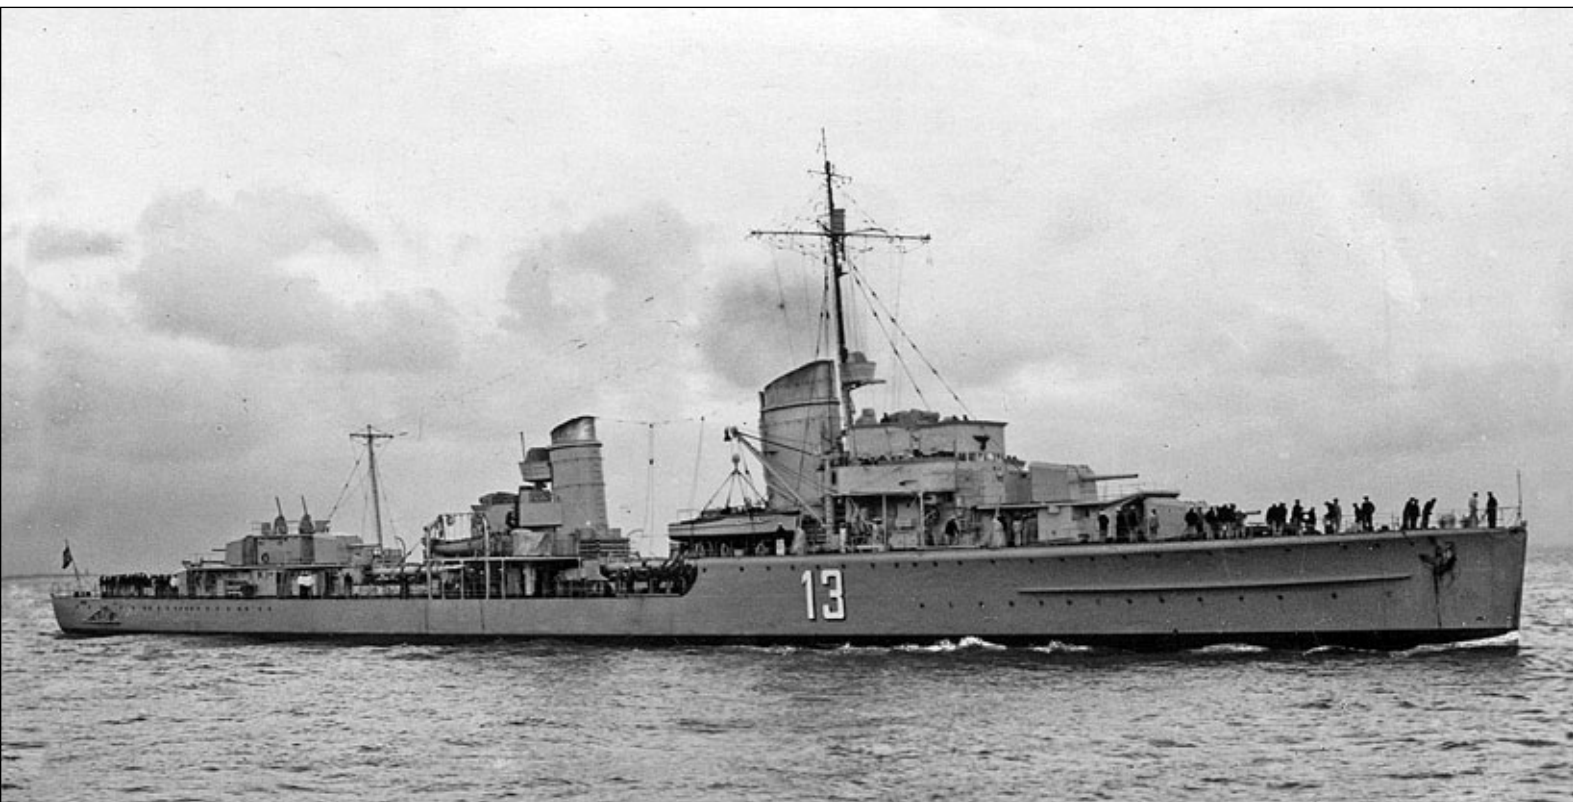
Georg Thiele (Z 2) po zabudowie listew przeciwbryzgowych wzdłuż pokładu dziobowego.

Mimo, że niszczyciele typ 34/34A budowane były przez różne stocznie, zewnętrzne różnice między nimi były minimalne. Pierwsze 4 okręty posiadały półokrągłą sterówkę, która okazała się zbyt ciasna i wkrótce została zastąpiona przez prostokątną. Poza tym jednostki wyróżniały się zaokrągleniem pokładu i burt na pokładzie dziobowym. Niszczyciele z kotłami Bensona

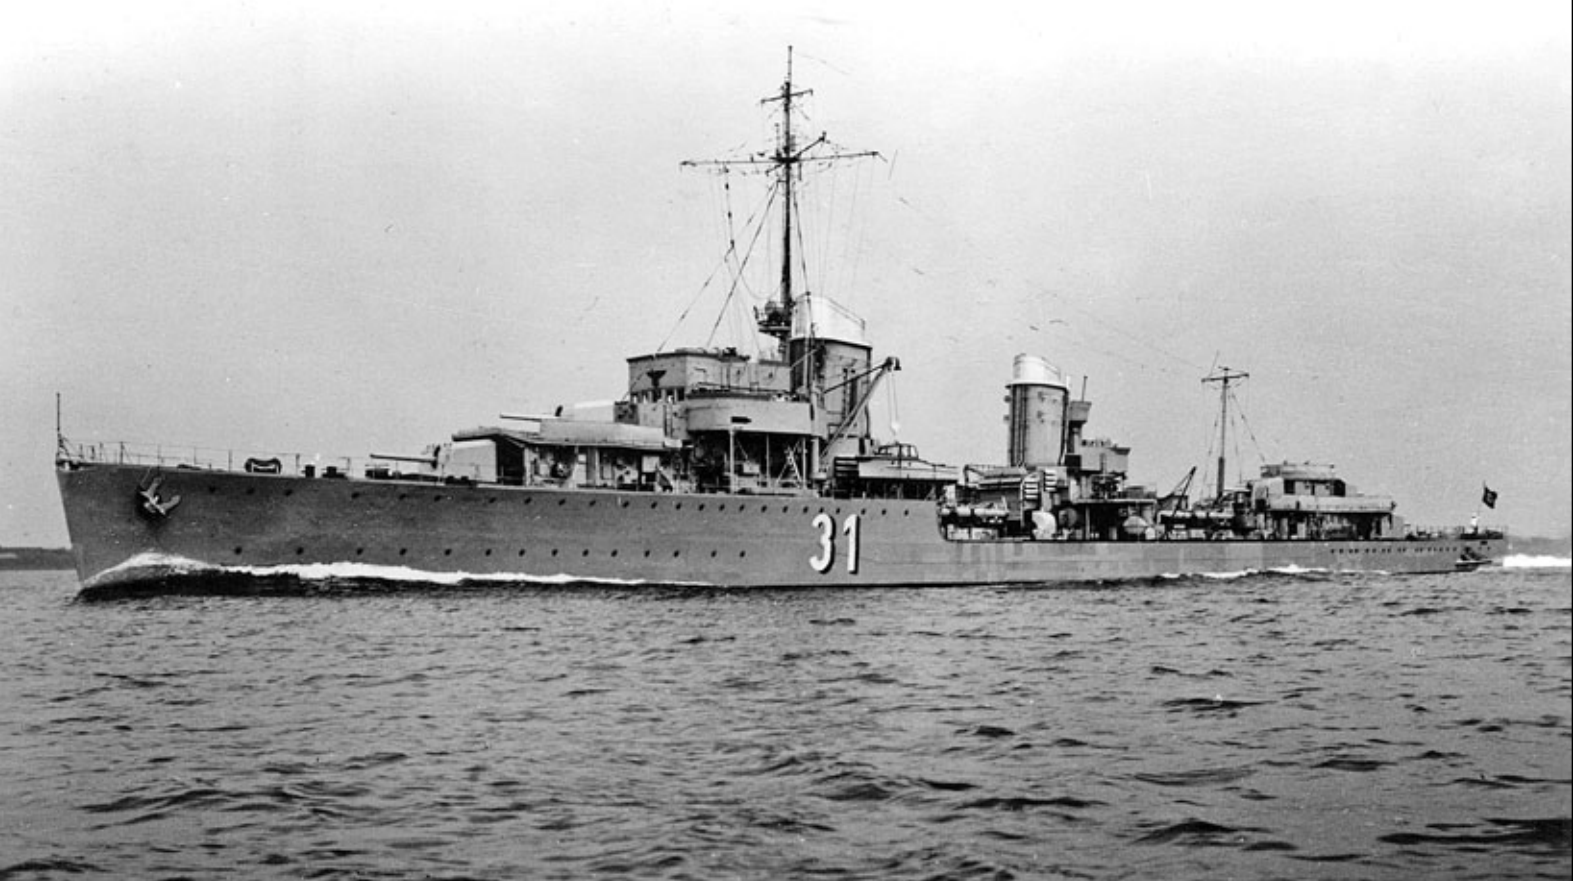
Erich Steinbrinck (Z 15) w standardowym przedwojennym malowaniu, kadłub szary, nadbudówki jasnoszare, kółpaki kominów białe. Numery taktyczne białe z czarnym podcieniem.
Fot. zbiory Andrzej Danilewicz

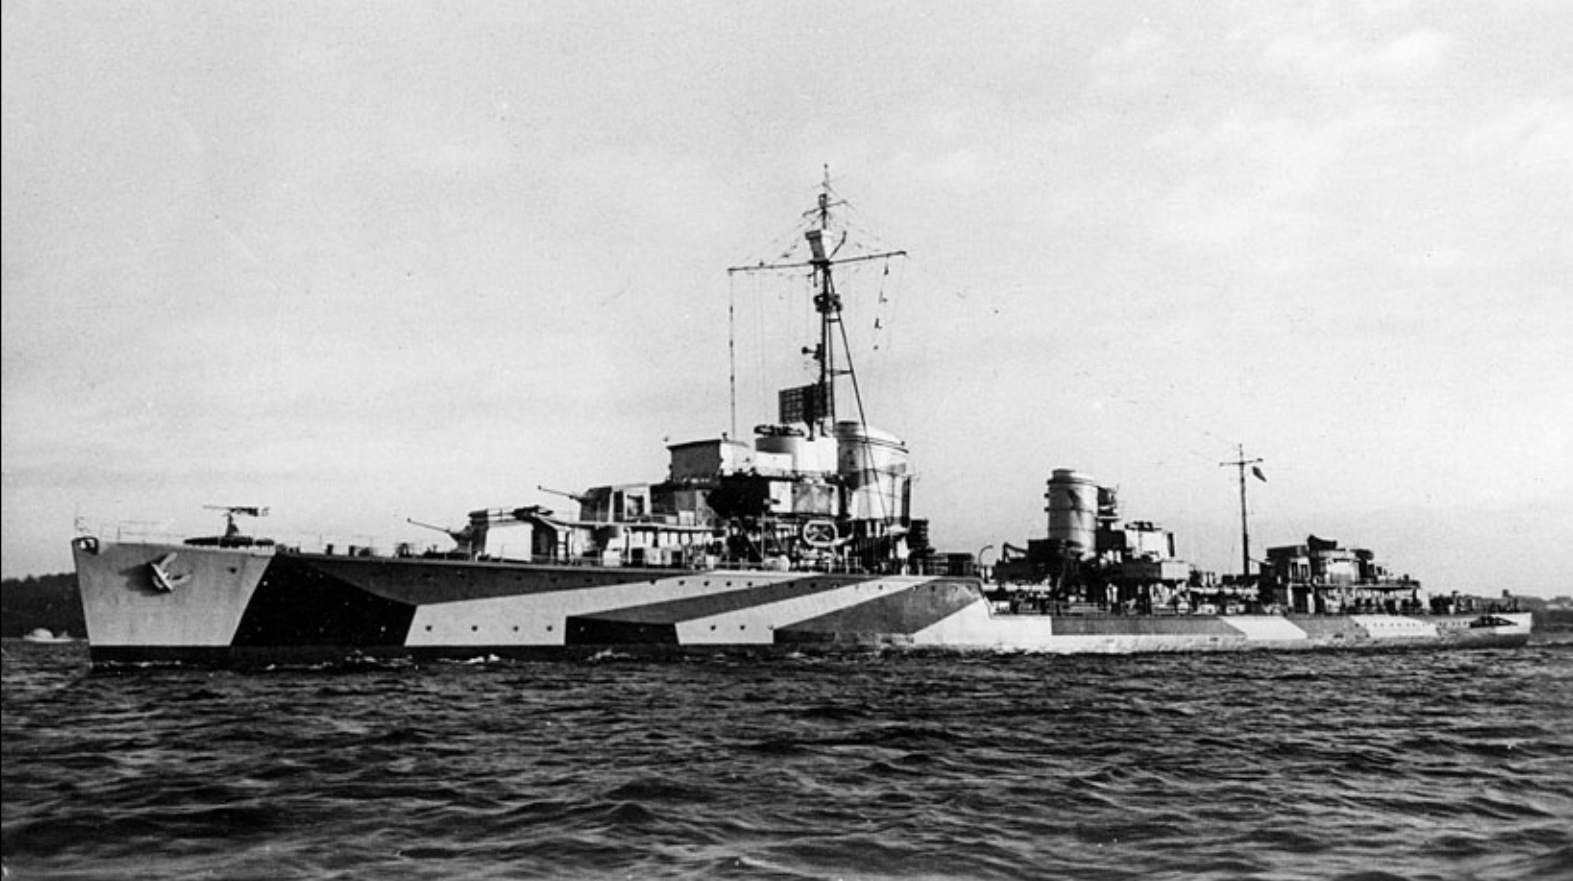
Theodor Riedel (Z 6) w roku 1943 (wg innych źródeł w listopadzie 1942 r.) w Kilonii, po przebudowie ze skróconymi kółpakami na kominach, masztem trójnożnym i anteną radaru FuMO 21.
Fot. zbiory Andrzej Danilewicz

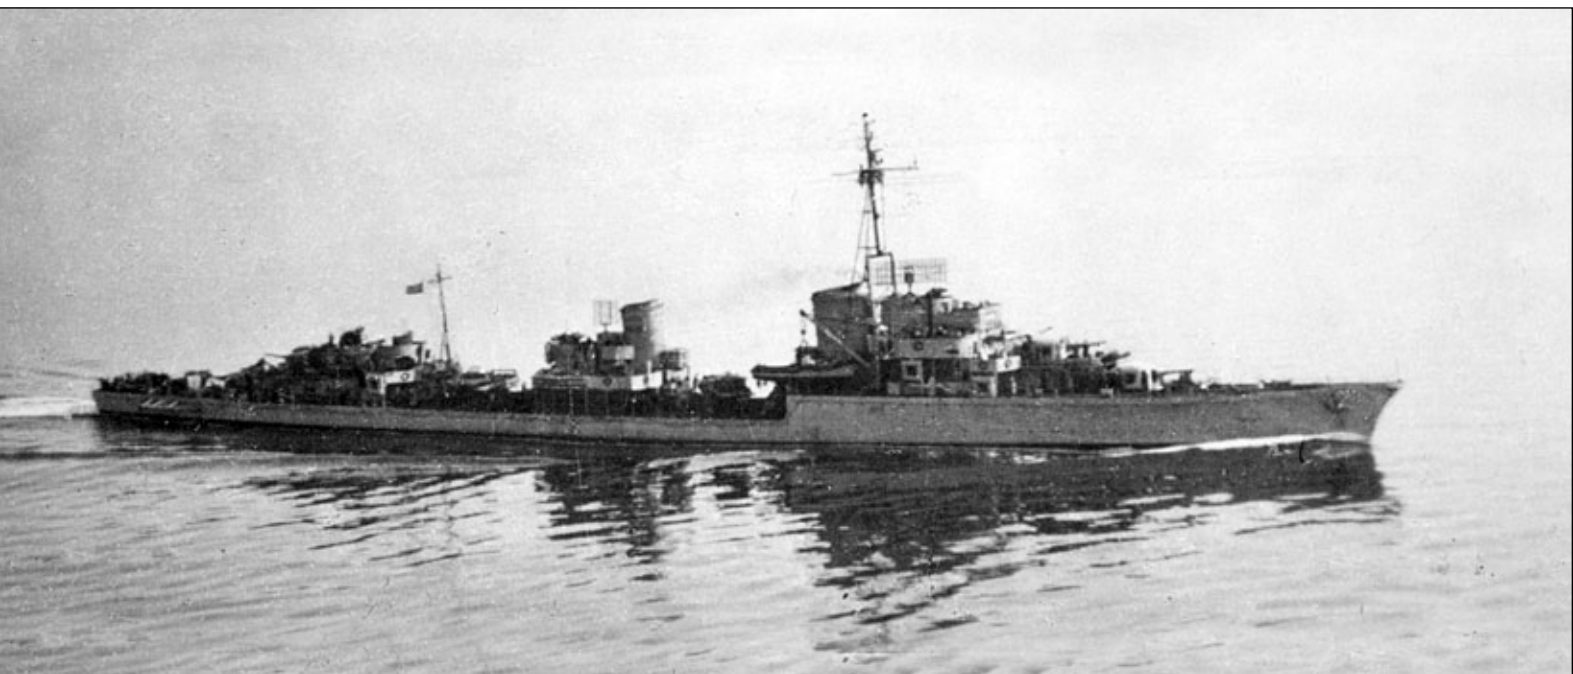
Paul Jacobi (Z 5) w 1944 roku po modernizacji według programu „Barbara”. Proszę zwrócić uwagę na przebudowaną podstawę masztu dla umożliwienia pełnego obrotu anteny radaru FuMo 25.
Fot. zbiory Siegfried Breyer

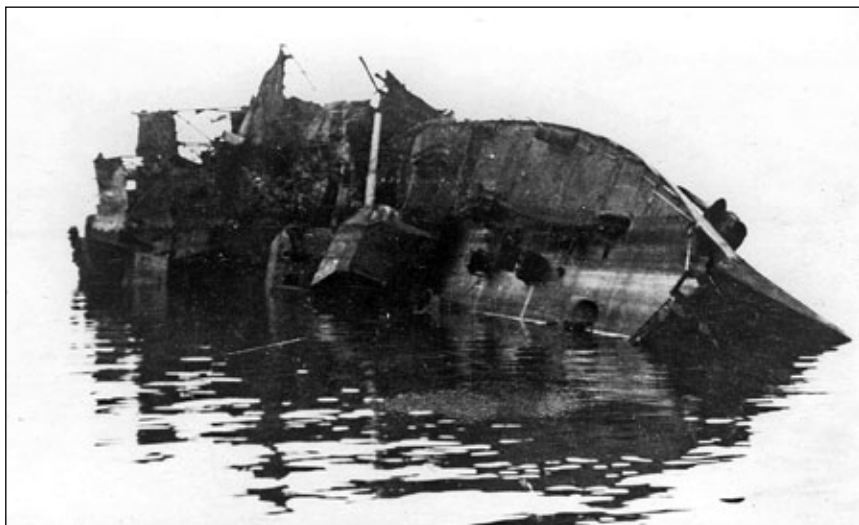
Wrak *Hans Lüdemann* (Z 18), fiord Rombaken, około roku 1943. Fot. zbiory Siegfried Breyer

amunicji i ciężkie uszkodzenia zmusiły jego działą do milczenia. Około godz. 16:00 niszczyciel wyrzucił się na mieliznę i przełamał na dwoje. *Lüdemann* wycofał się w głąb Rombakenfjordu, gdzie dołączył do znajdujących się tam *Zenker* i *Arnim*. Brak amunicji i torped czyniły dalszy opór niemożliwym. Niemieccy marynarze wysadzili w powietrze swoje okręty. Z powodu niedbalstwa przy zakładaniu ładunków wybuchowych *Lüdemann* nadal utrzymywał się na wodzie. Brytyjczycy podnieśli na nim swoją flagę i zamierzali odholować niszczyciel jako zdobycz, jednak ostatecznie okręt został zatopiony torpedą *Hero*.

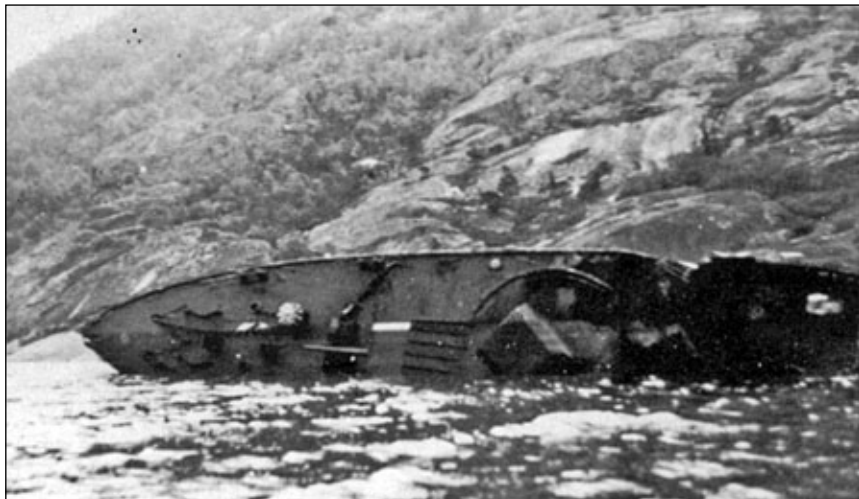
Kolejne ujęcie tego co pozostało z niszczyciela *Herman Künne* po trafieniu torpedą z niszczyciela *Eskimo*.

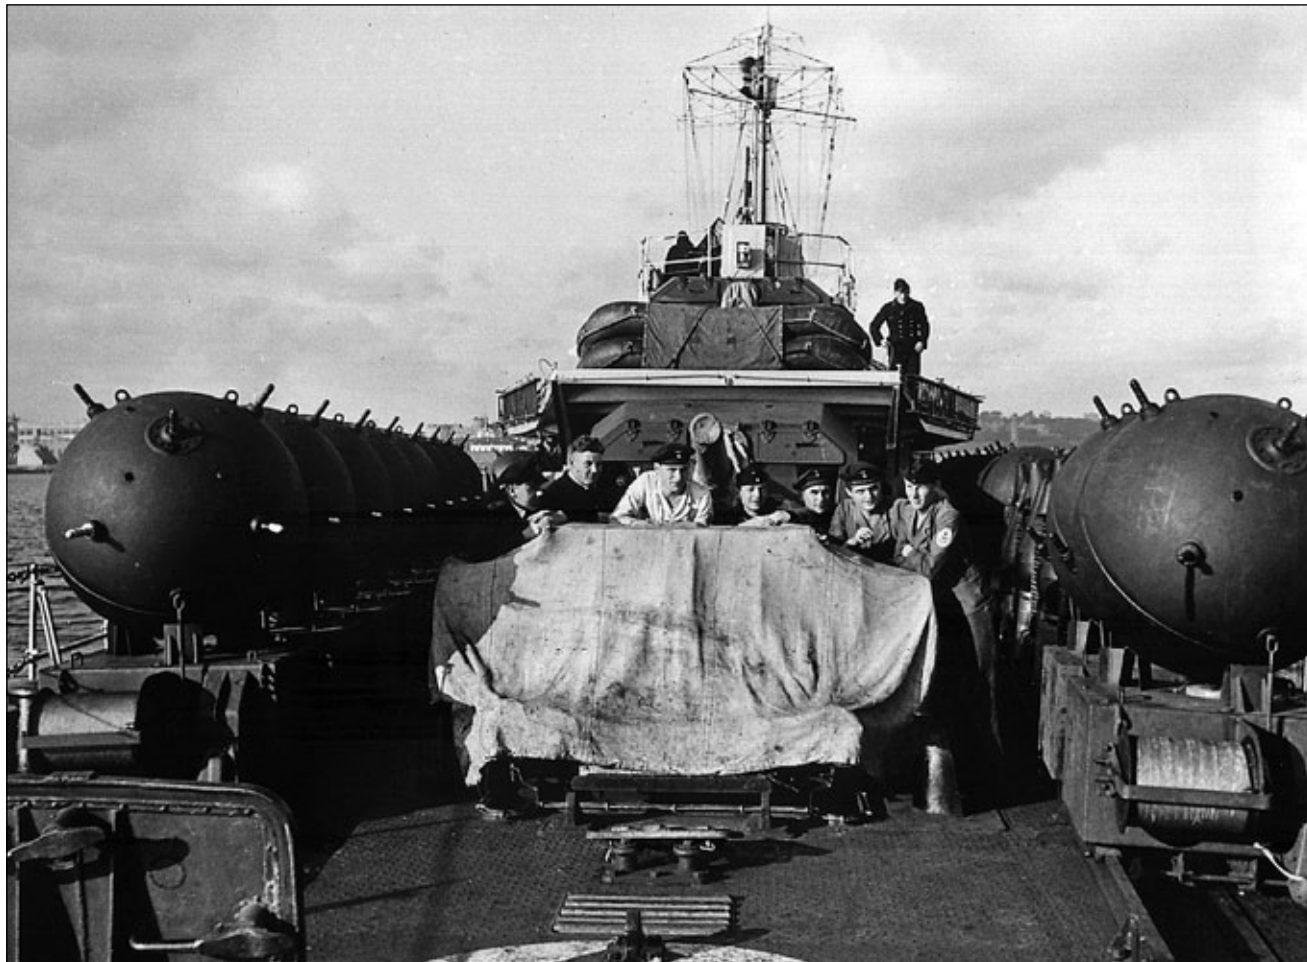
Miny kontaktowe na pokładzie jednego z niszczycieli. Fotografia wykonana jesienią 1940 roku w Breście.

z etatem ładunek wynosił 60 min kotwicznych (kontaktowych EMC, magnetycznych EMF i RMB, do zwalczania okrętów podwodnych UMA i UMB) lub

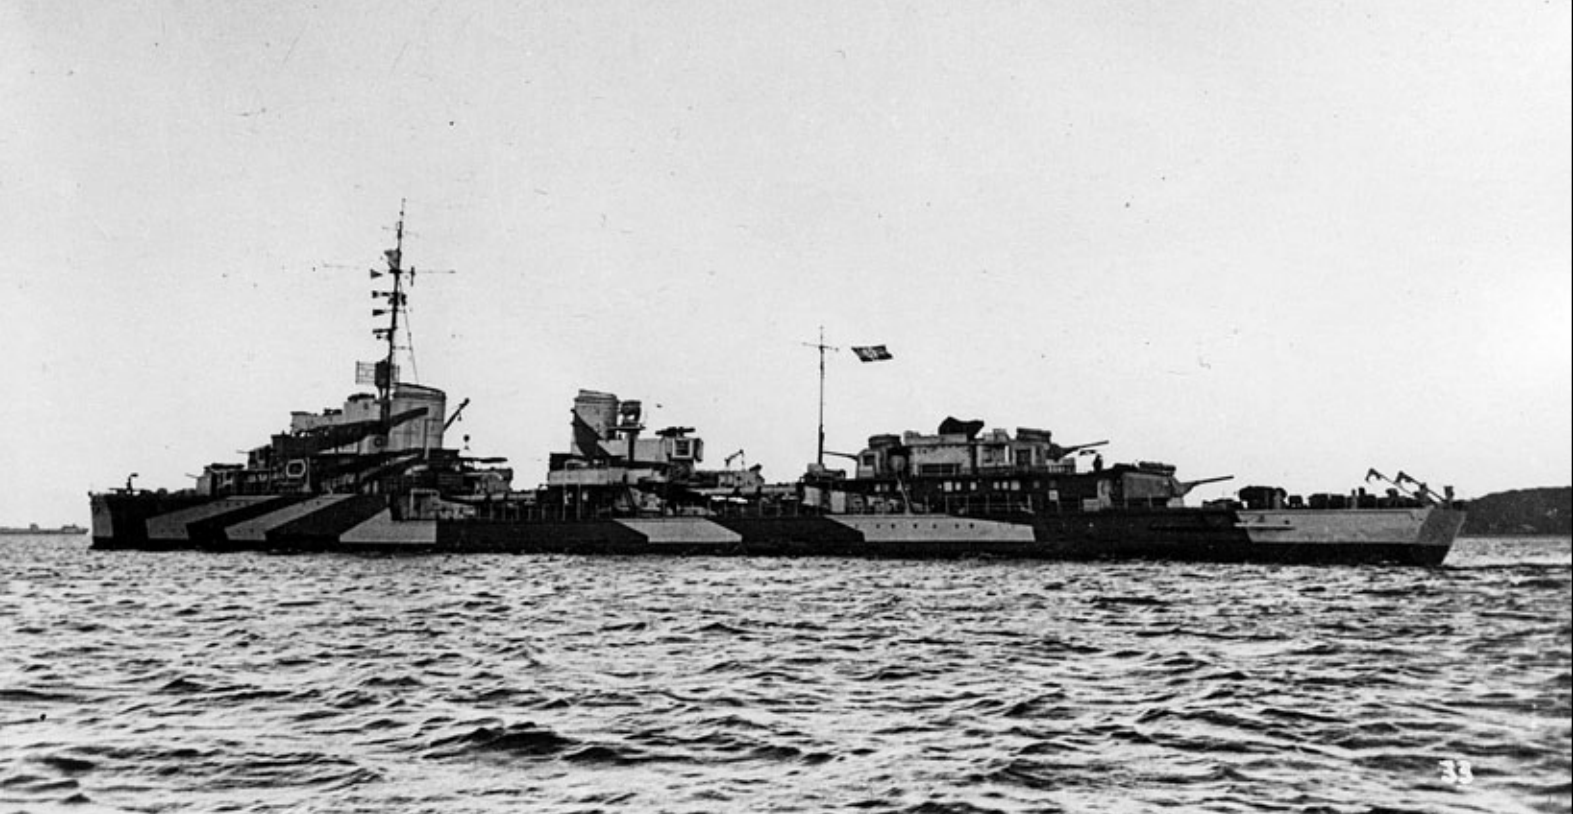
Theodor Riedel (Z 6) na początku 1943 roku. Na fotografii tej doskonale widać wiele szczegółów konstrukcji i uzbrojenia po modyfikacji okrętu.

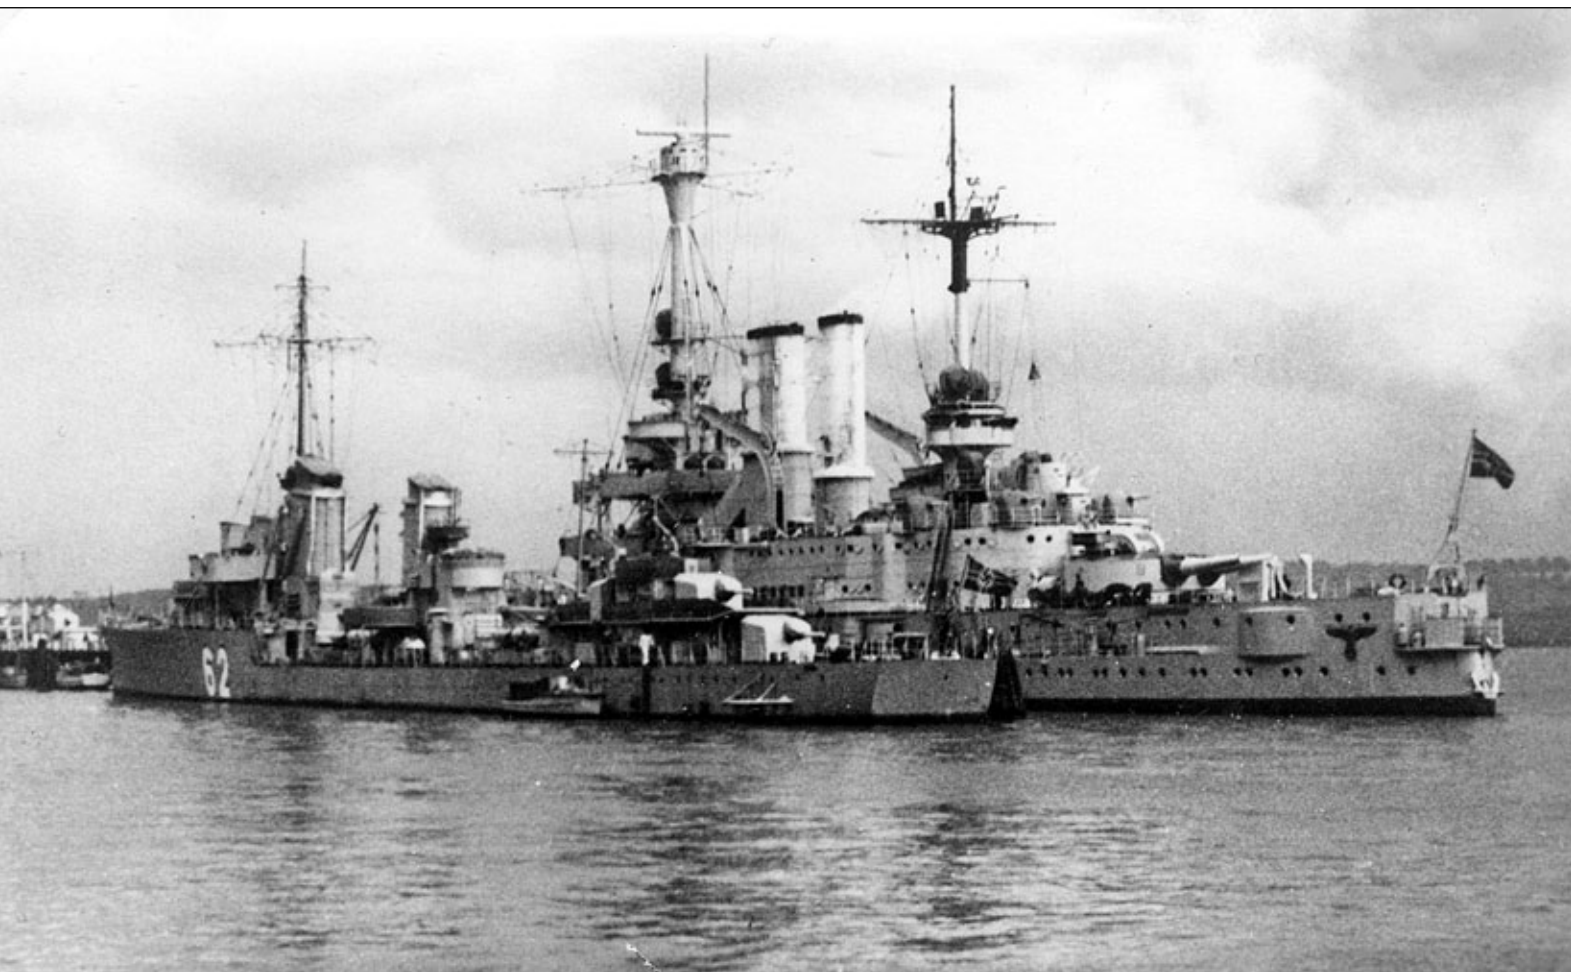
Stocznia Germania w Kilonii, *Erich Giese* (Z 12) już gotowy, w doku *Erich Koellner* (Z 13). Jednostka o nieco archaicznym wyglądzie to stary lekki krążownik *Arkona*. W tle można (?) zobaczyć budowany kadłub niedoszłego lotniskowca „B”. Fotografię wykonano prawdopodobnie na początku roku 1939.
Fot. zbiory Andrzej Danilewicz

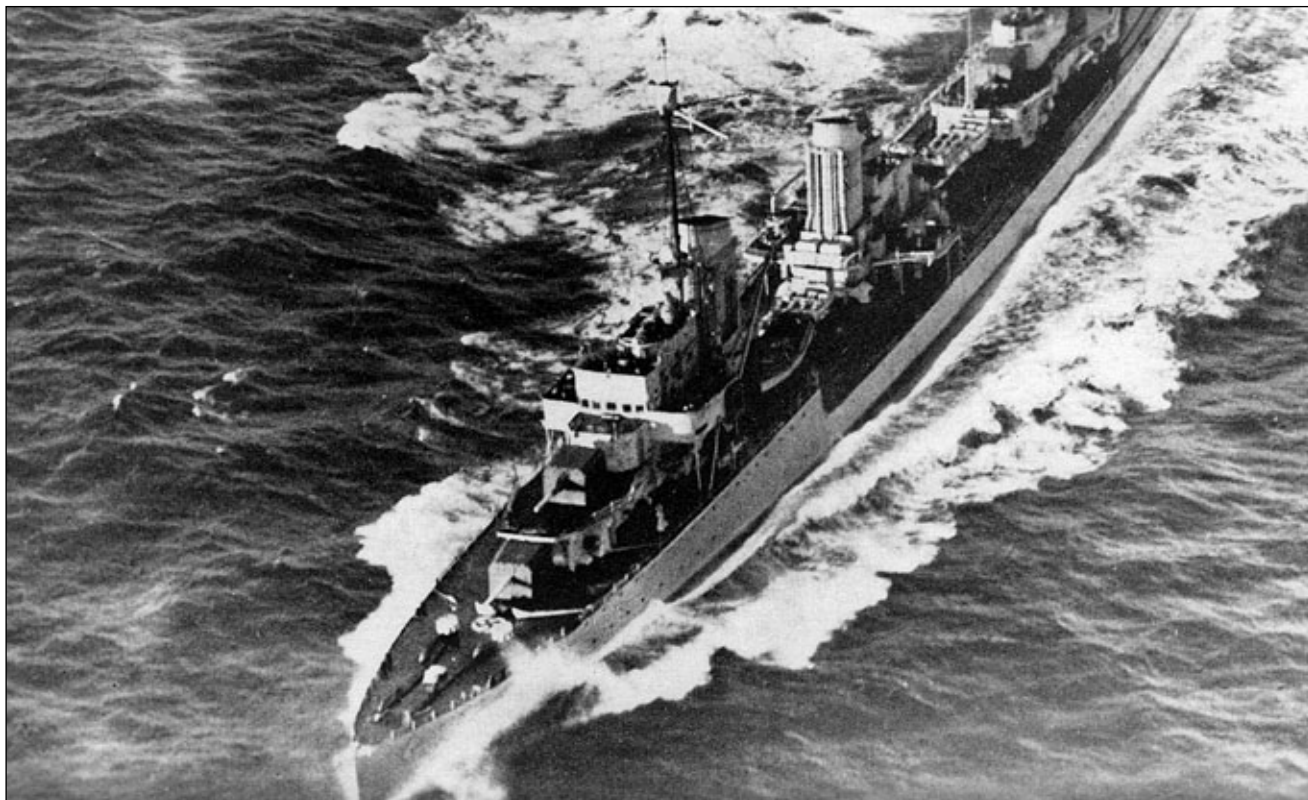
Friedrich Ihn (Z 14) w efektownym ujęciu z lotu ptaka w czasie prób odbiorczych.

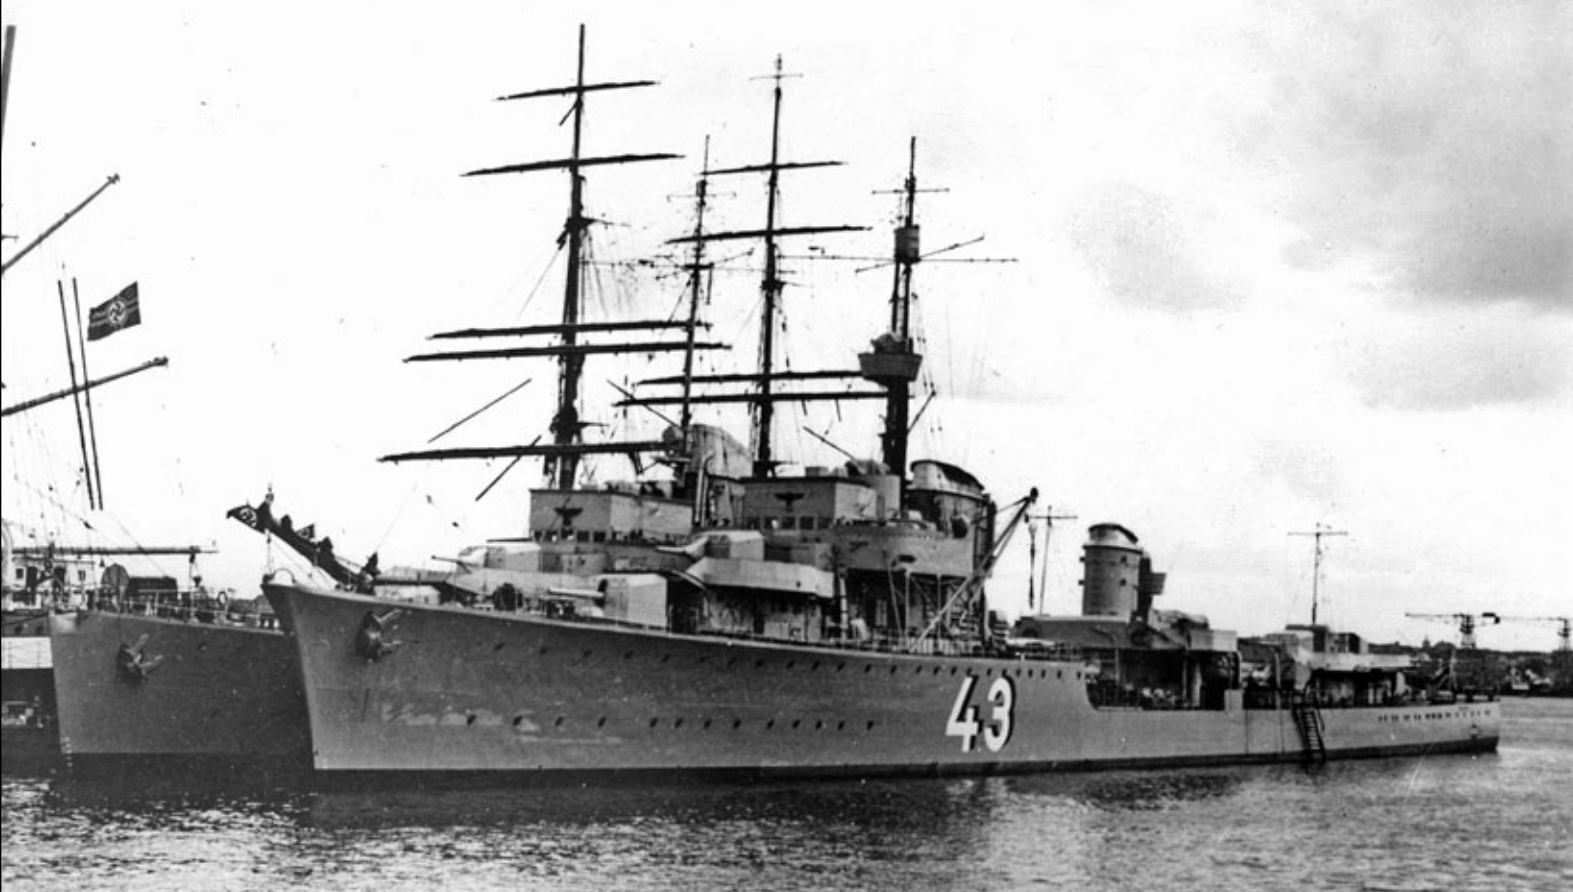
Wilhelm Heidkamp (Z 21), obok zacumowany bliźniaczy niszczyciel i jeden z barków szkolnych, sierpień 1939 roku. Fot. zbiory Andrzej Danilewicz

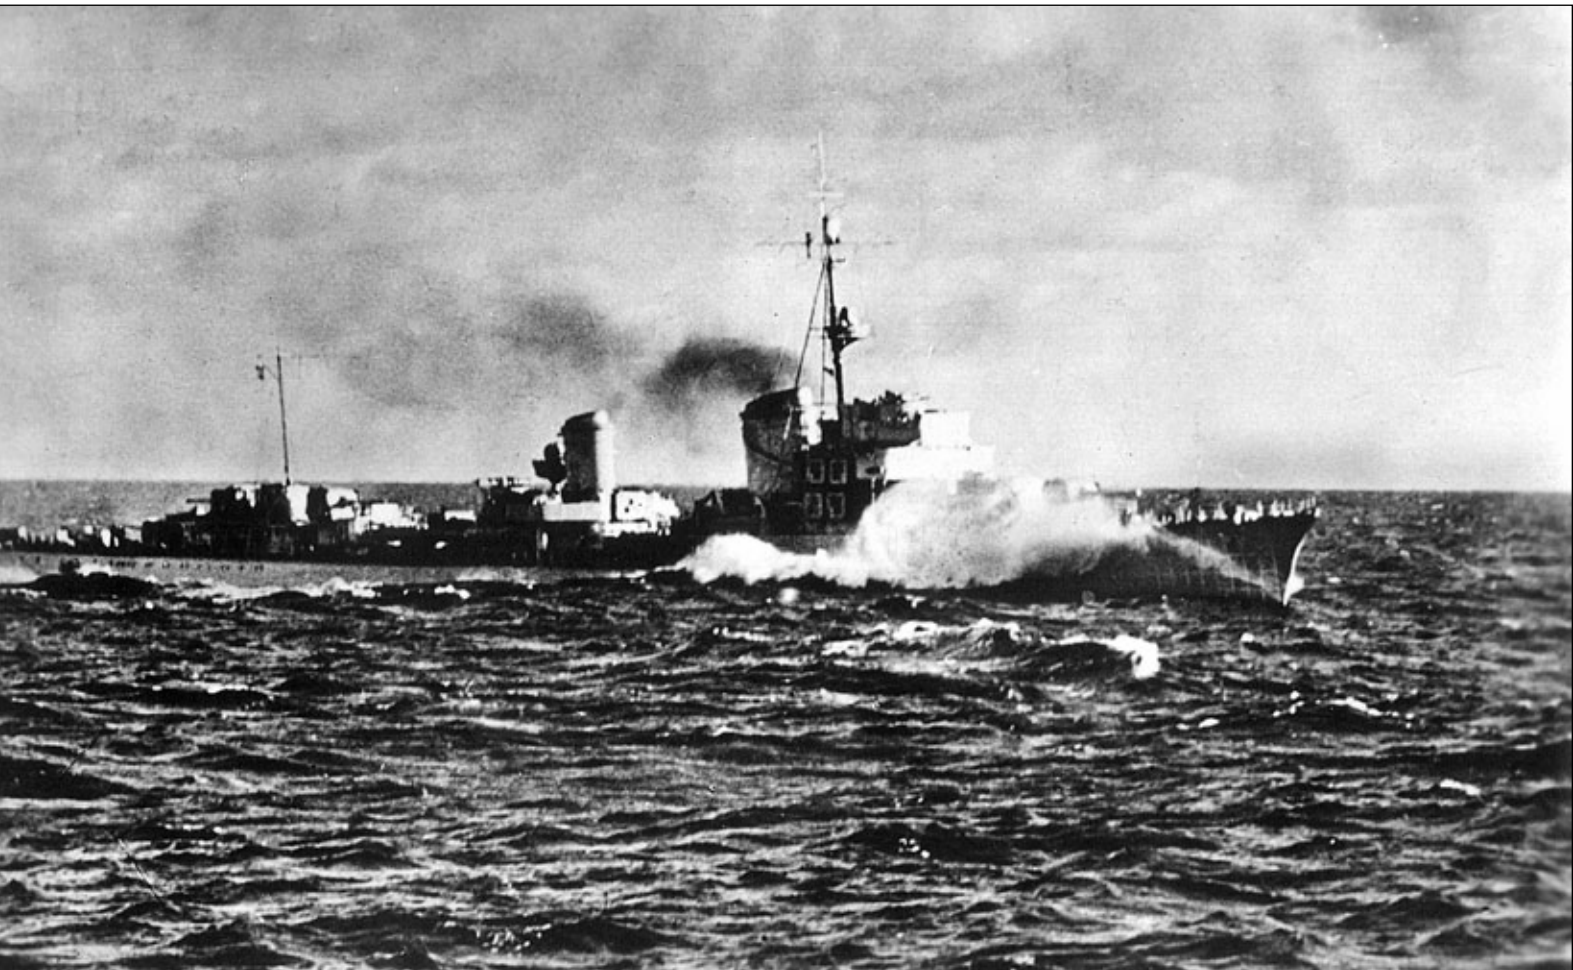
Następcami niszczycieli typu *Leberecht Maass* były jednostki typu 1936A, określane nieoficjalnie jako typ *Narvik*, uzbrojone w działa kal. 150 mm. Na załączonej fotografii prototypowy Z 23 krótko po wcieleniu do służby.
